## 期 間 入 札 の 公 告

# 現 況 調 査 報 告 書

- 3 所 在 西尾市吉良町荻原小川尻 40番地1, 40番地2  
家屋 番号 40番1  
種 類 居宅  
構 造 木造瓦葺平家建  
床 面 積 147.71平方メートル  
(附属建物)  
符 号 1  
種 類 車庫  
構 造 木・コンクリート造亜鉛メッキ鋼板葺平家建  
床 面 積 23.76平方メートル  
符 号 2  
種 類 物置・便所  
構 造 軽量鉄骨造亜鉛メッキ鋼板葺平家建  
床 面 積 14.58平方メートル

# 評価書

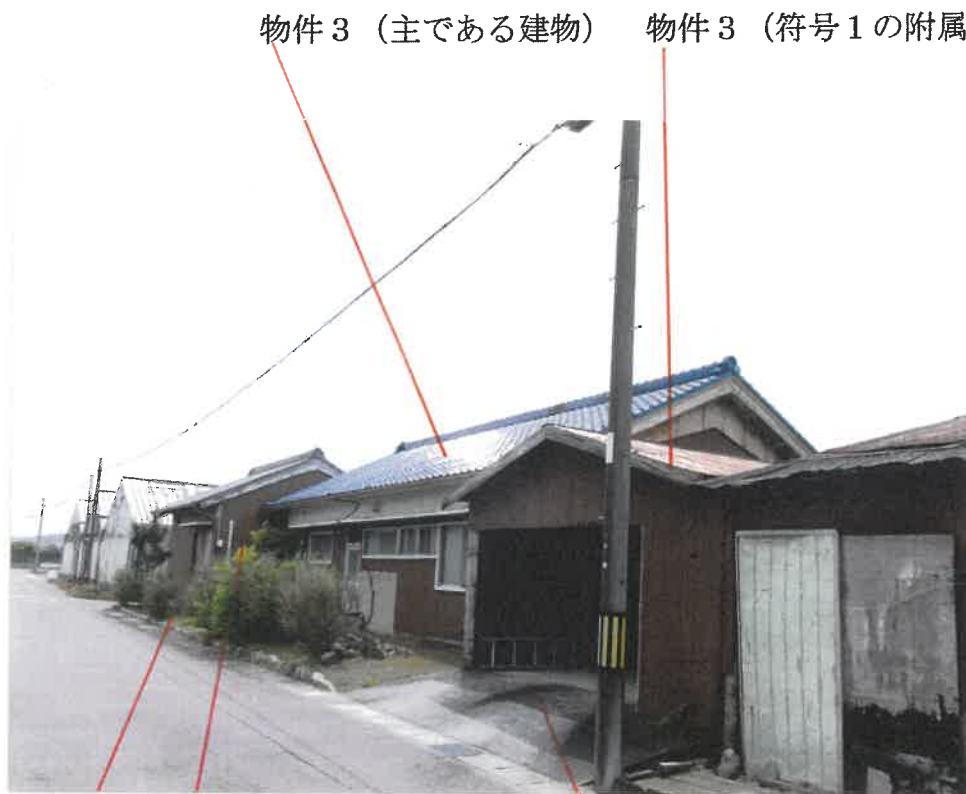
①屋外の状況  
（北西側から  
撮影）

物件 3（主である建物）

物件 3（符号 1 の附属建物）

物件 2

物件 3（符号 2 の附属建物）

物件 1

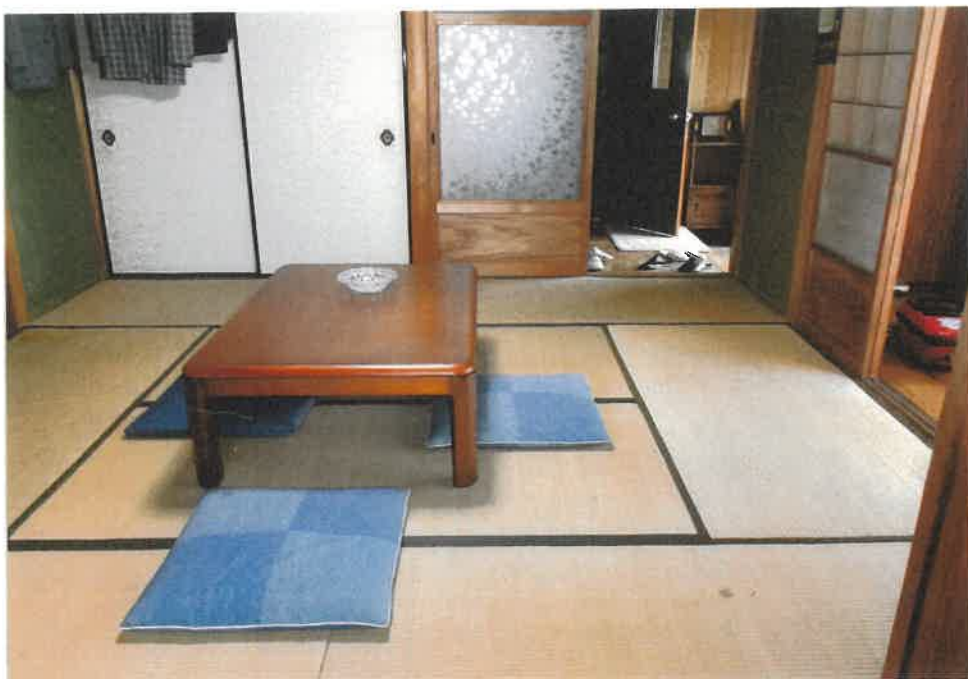
②屋内の状況  
和室 1

| 特 記 事 項 | <ul style="list-style-type: none"> <li>・ 本件建物は建築後相当年数が経過しており、建物内は床のたわみが各所に見られるほか、経年使用相当の傷み、劣化等が認められた。</li> <li>・ 屋根上に温水器が設置されている。</li> <li>・ 関係者によれば、風呂釜は故障しているとのことである。</li> <li>・ 本件主である建物は新耐震基準が施行される以前に建築された建物であり、新耐震基準に適合しているか否かは不明である。</li> <li>・ 建築年から判断すると、アスベスト含有建材等の使用に留意を要する。</li> </ul> |

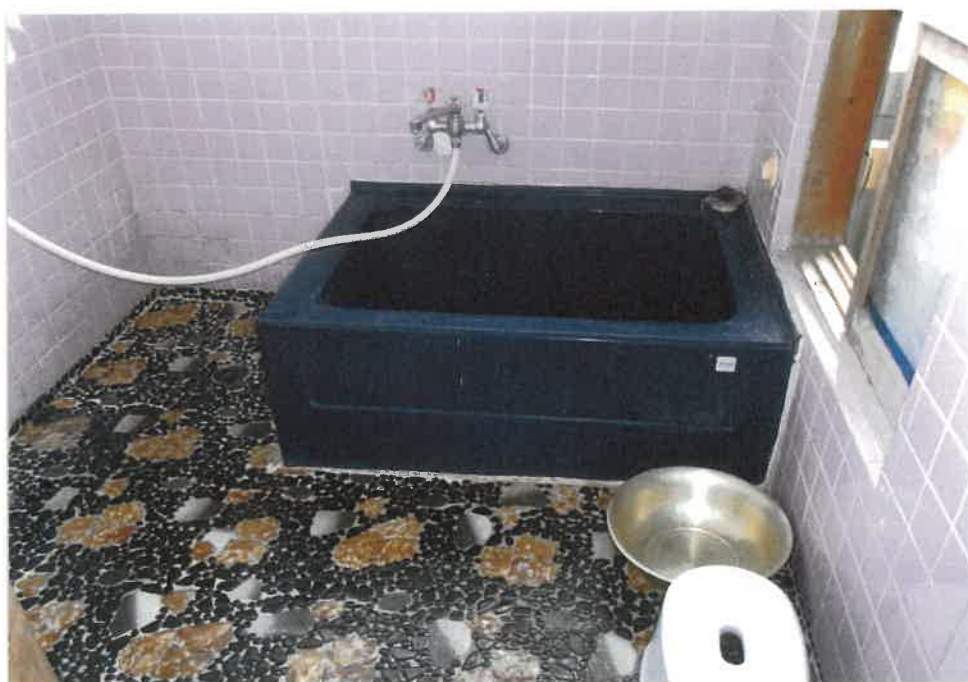
④屋内の状況  
浴室

| 関係人の陳述等 | |
|---|---|
| ■ 債務者 | <p>1 私は、物件1～3の所有者です。私は、平成24年8月ころ、物件1～3を相続により取得しました。私は、現在、物件3に居住しています。</p> <p>2 物件3に雨漏りや水回り等の不具合はありません。</p> <p>3 物件3を増改築したことはありません。</p> <p>4 物件3でペットを飼ったことはありません。</p> <p>5 物件1が隣地と境界等の争いになったことはありません。</p> <p>6 物件1～3が大雨等の災害で被害に遭ったことはありません。ただし、大雨が降ると、北側道路及び東側道路が水に浸かることがあります。</p> <p>7 風呂釜が壊れているため、湯を沸かすことができません。私は、平成23年8月ころ、父の介護のために現在の住所地に戻ってきましたが、そのときから、風呂釜は壊れたままになっています。そのため、スーパー銭湯等を使用しています。</p> |

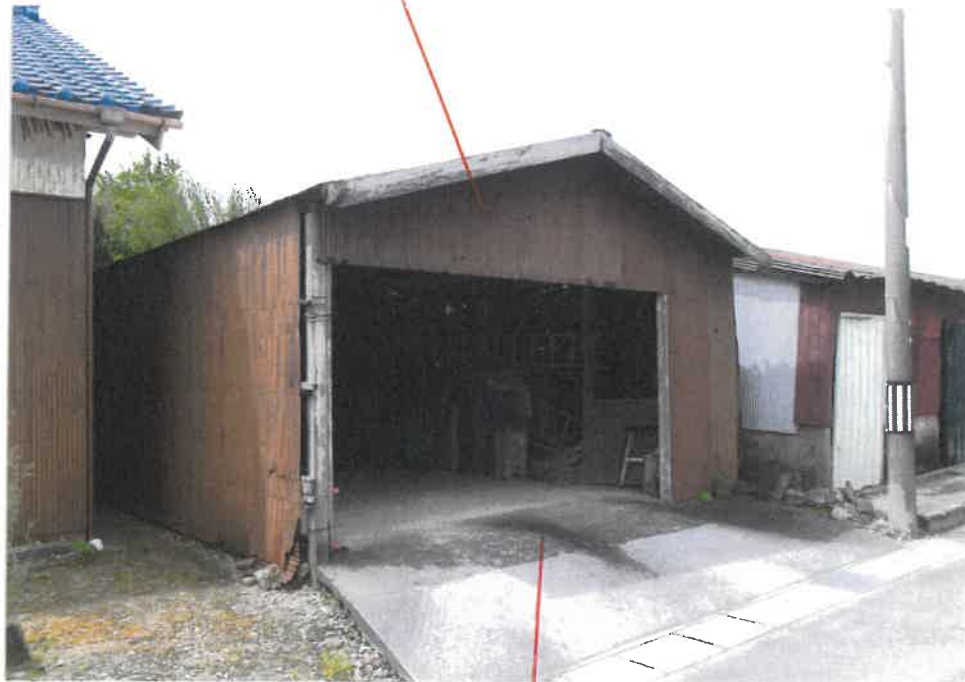
⑤屋外の状況

物件3（符号1の附属建物）

物件1

| 特 記 事 項 | <ul style="list-style-type: none"> <li>・ 附属建物符号 1 は建築後相当年数が経過しており、屋根、外壁等に錆等の傷みが見られるほか、建物は全体的に汚損、劣化等が認められる。</li> <li>・ 附属建物符号 1 は新耐震基準が施行される以前に建築された建物であり、新耐震基準に適合しているか否かは不明である。</li> <li>・ 建築年から判断すると、アスベスト含有建材等の使用に留意を要する。</li> </ul> |

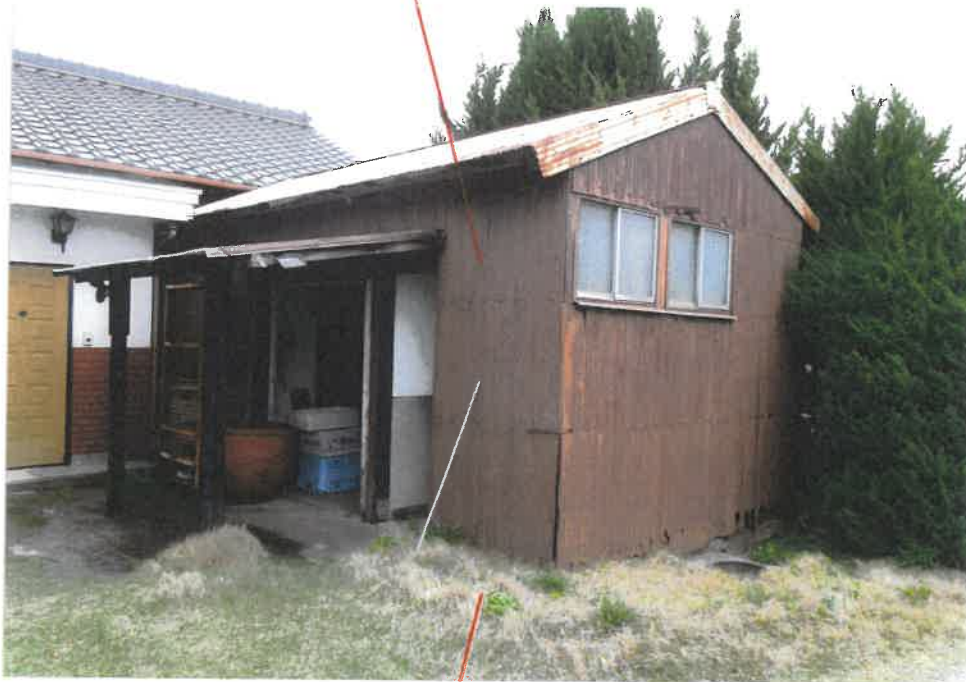
⑦屋外の状況

物件3 (符号2の附属建物)

物件2

| 特 記 事 項 | <ul style="list-style-type: none"> <li>・ 附属建物符号 2 は建築後相当年数が経過しており、屋根、外壁等に錆等の傷みが見られるほか、建物は全体的に汚損、劣化等が認められる。</li> <li>・ 附属建物符号 2 は新耐震基準が施行される以前に建築された建物であり、新耐震基準に適合しているか否かは不明である。</li> <li>・ 建築年から判断すると、アスベスト含有建材等の使用に留意を要する。</li> </ul> |
