## 期 間 入 札 の 公 告

名古屋地方裁判所豊橋支部

# 現 況 調 査 報 告 書

## 評 価 書

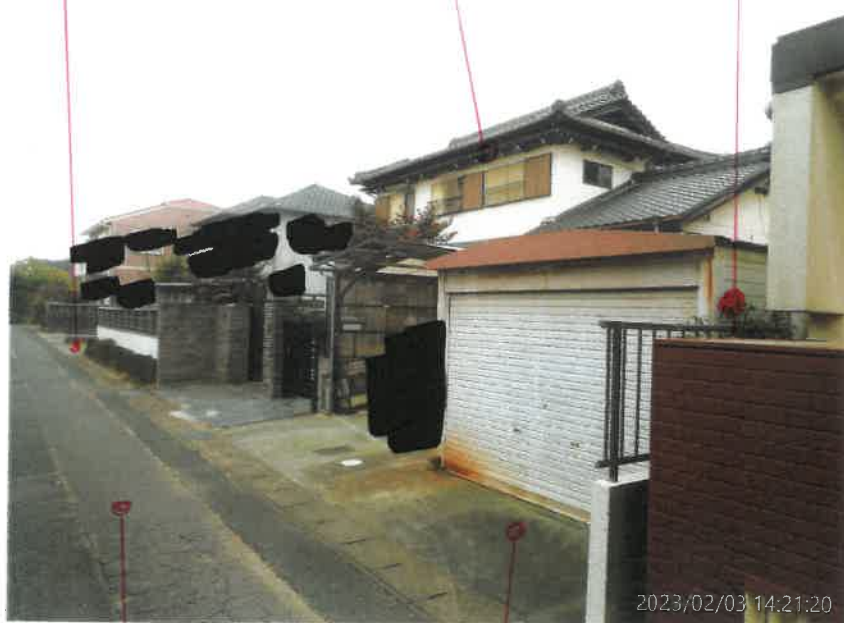
1 南東方向から撮影

物件3建物附属建物符号1の西隣りにカーポートが、物件3建物主である建物の南東側と、東側から北東側付近にかけての箇所それぞれ、差し掛けが存する。これらのカーポート及び差し掛けの上部屋根部分は全体に破損している。

接道付近には、大和塀が造作されているが、全体に傾いている。大和塀の東側に門が存するが、門の一部に歪んでいる箇所が存する。

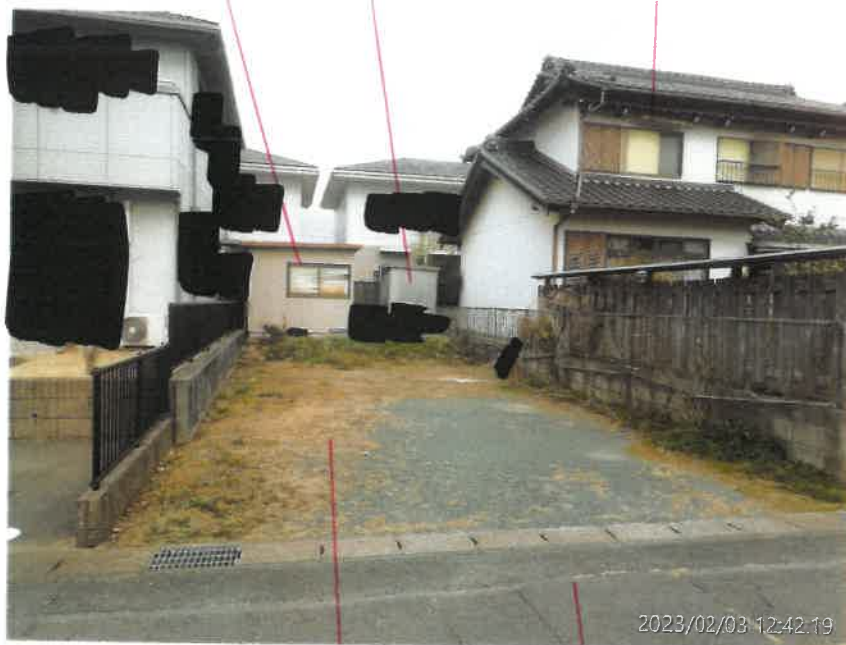
7 物件2土地

ウ 物件2土地上は、物置が2基存する。このうち、物件2土地の北西側に位置する物置は、土地に定着していることが認められ、また、関係人の陳述によれば、同物置は基礎を作った上で移築をしたとのことである。したがって、建物であるものとするのが相当であると判断した。また、同物置の移築者は、関係人の陳述から **A**（所有者）であることが認められ、また、物置の用途であることから、物件3建物主である建物の使用との牽連が高く、物件3建物主である建物から出た電気の配線と思われるものが、物置に接続されていることが窺えること、などから、物件3建物主である建物の附属建物であると認められた。

物件2土地の北東側に位置する物置は、土地への定着が認められないので、建物とは認めない。

これらの物置のほかには、物件2土地は建物や特段の工作物等はない。全体に未舗装な状態で、所々雑草が生えている。
