## 期 間 入 札 の 公 告

| | 構 造 | 鉄骨造亜鉛メッキ鋼板ぶき 2 階建 |

## 現 況 調 査 報 告 書

## 評 価 書

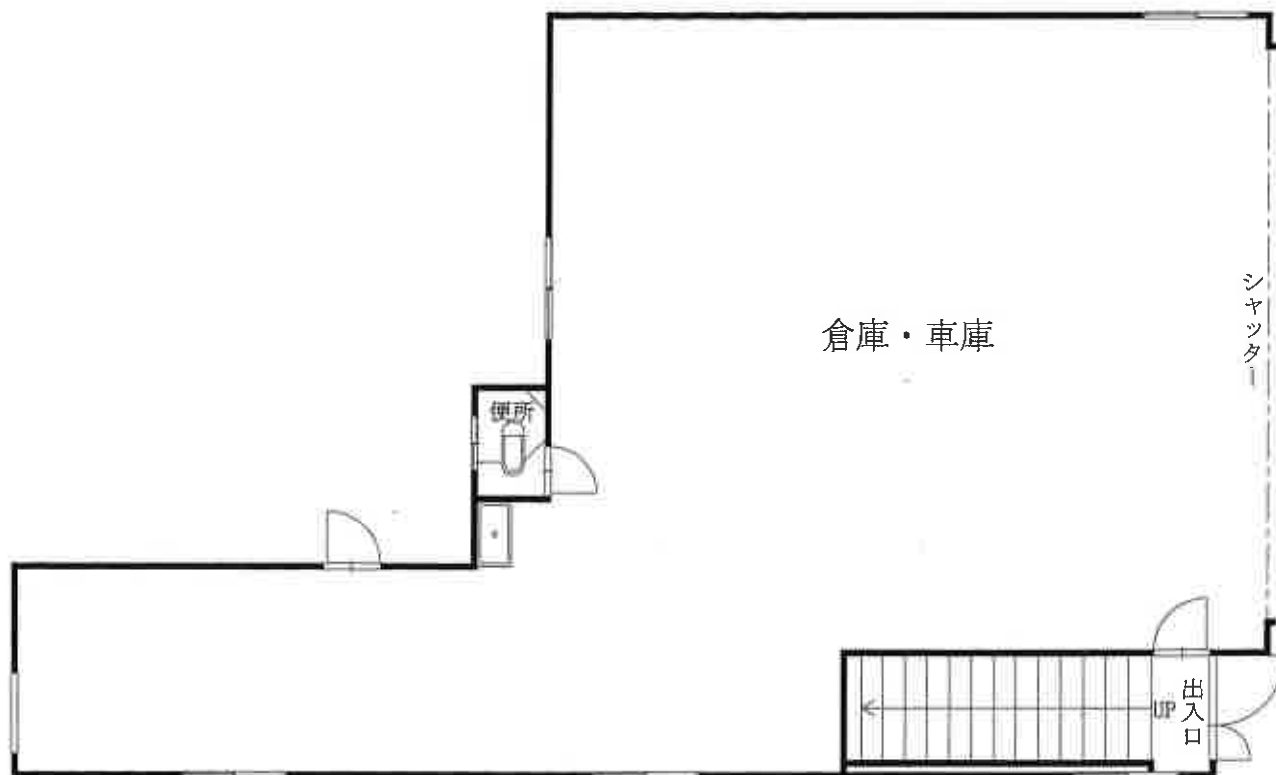
1 階

# 建物間取図（概略）

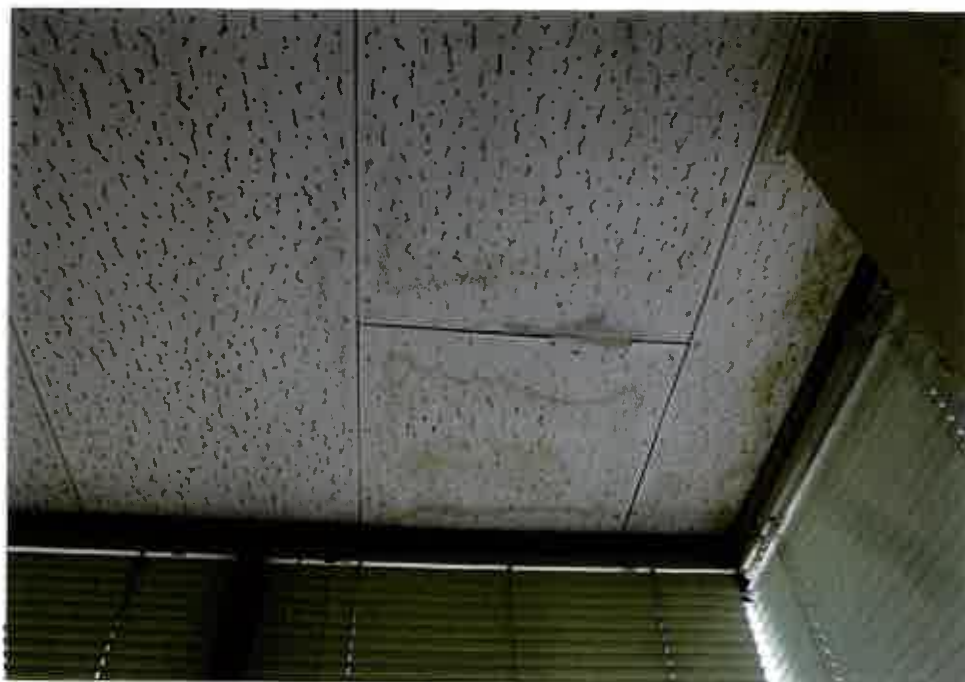
- 1 物件1, 2の占有関係は, 関係人の陳述及び執行官の現況等から, 2枚目に記載のとおりと認められる。
- 2 物件1は, 物件2の敷地となっている。物件1は, 東側が道路に接面している。物件1の南側は, 水路(用悪水路)になっている。物件1の北西角, 西側東角及び南西側北角には, それぞれ境界杭が認められたが, 南東角, 北東角, 西角及び西側南角には, いずれも一見して, 境界杭等を認めることができなかった。なお, 南西角については, 立ち入ることができなかったため, 境界杭等を確認することができなかった。物件1の西側の一部は, フェンスで囲まれているが, 物件1と95番5の土地との境界, 物件1と95番7の土地との境界, 物件1と95番8の土地との境界及び物件1と95番3の土地との境界は, いずれも不明確である。
- 3 物件2の2階畳敷の天井に雨漏りによると思われるシミが認められる。

⑤ 屋内の状況  
2階畳敷の  
天井の状況

| 区 分 | 主である建物 |
|---|---|
| 特 記 事 項 | <ul style="list-style-type: none"> <li>・物件1土地のみを本件建物敷地とすると建ぺい率を超過している可能性がある。</li> <li>・建築年から推測すると、アスベスト含有建材等の使用に留意が必要である。</li> <li>・経年相応の損耗が進行している。尚、2階食堂西端付近、事務所南端付近に雨漏りの形跡が認められる。</li> </ul> |

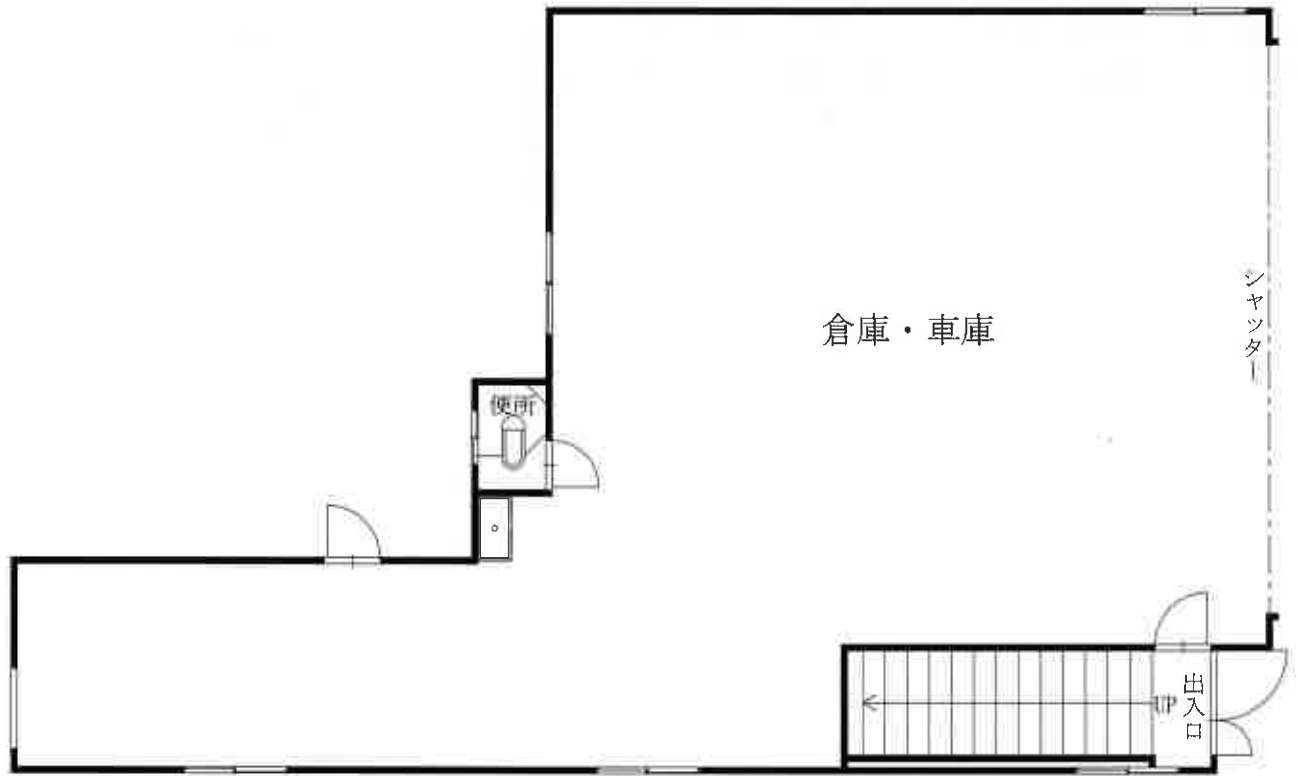
1 階

# 建物間取図（概略）
