## 期 間 入 札 の 公 告

# 現 況 調 査 報 告 書

(物件 1 ~ 4)

## 評 価 書

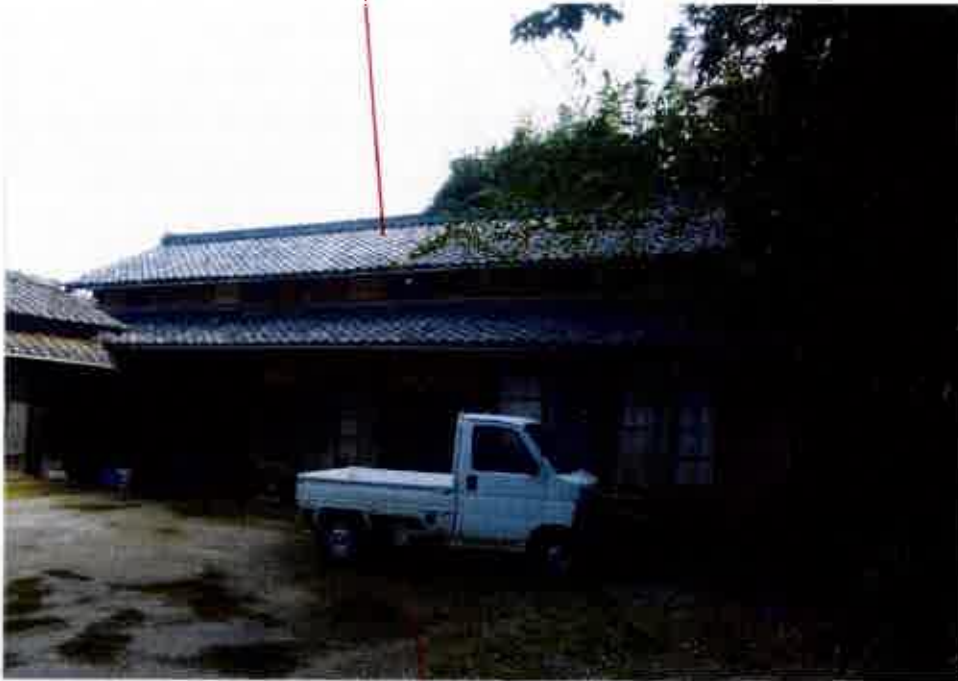
①屋外の状況

物件3（主である建物）

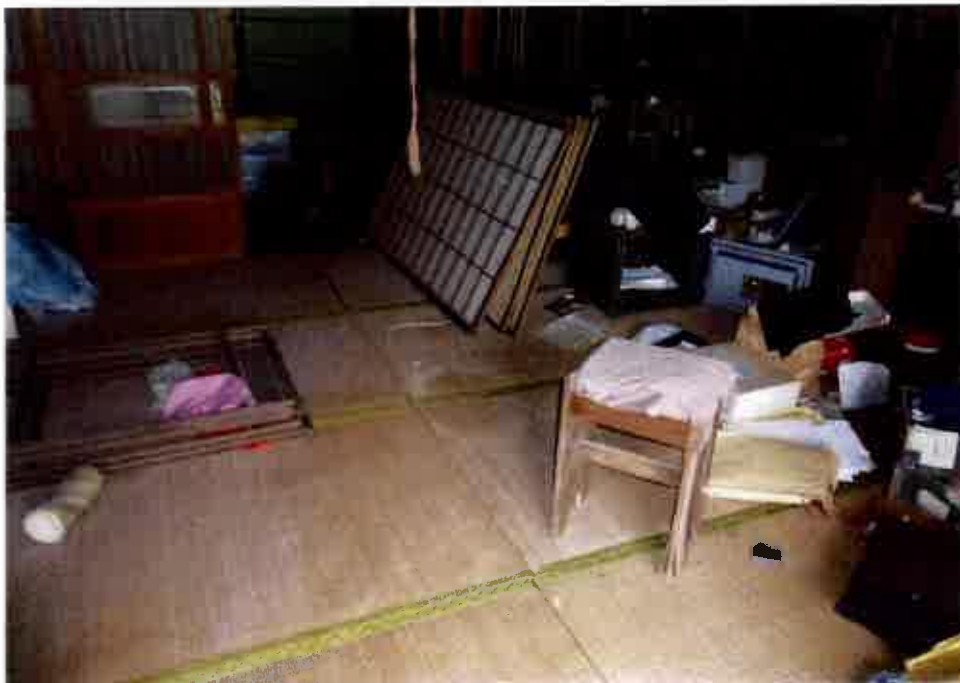
②屋内の状況

和室

（物件3）

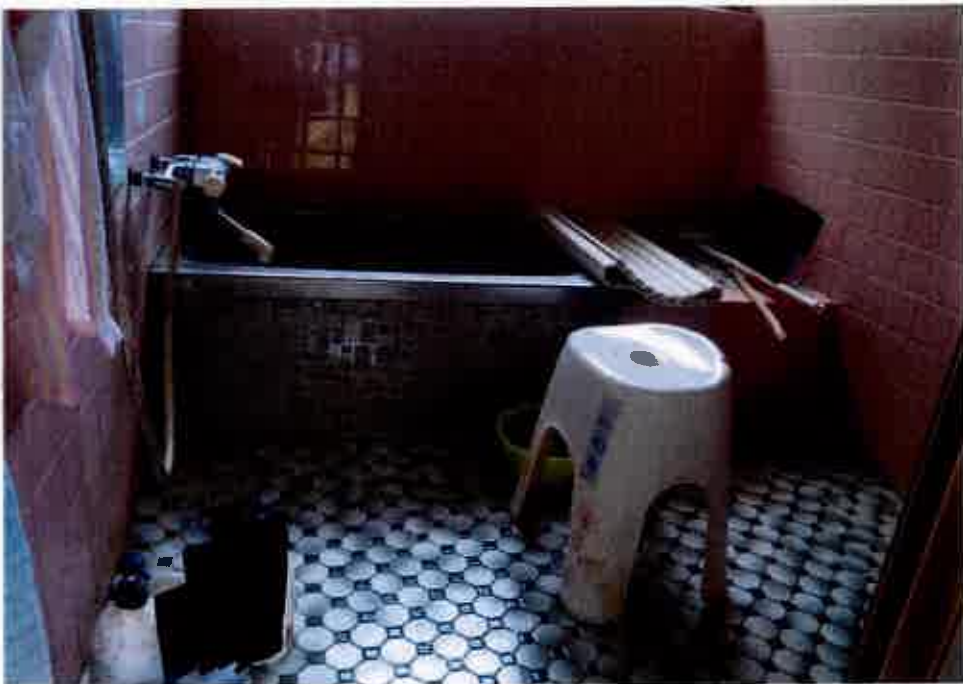
⑧屋内の状況

浴室

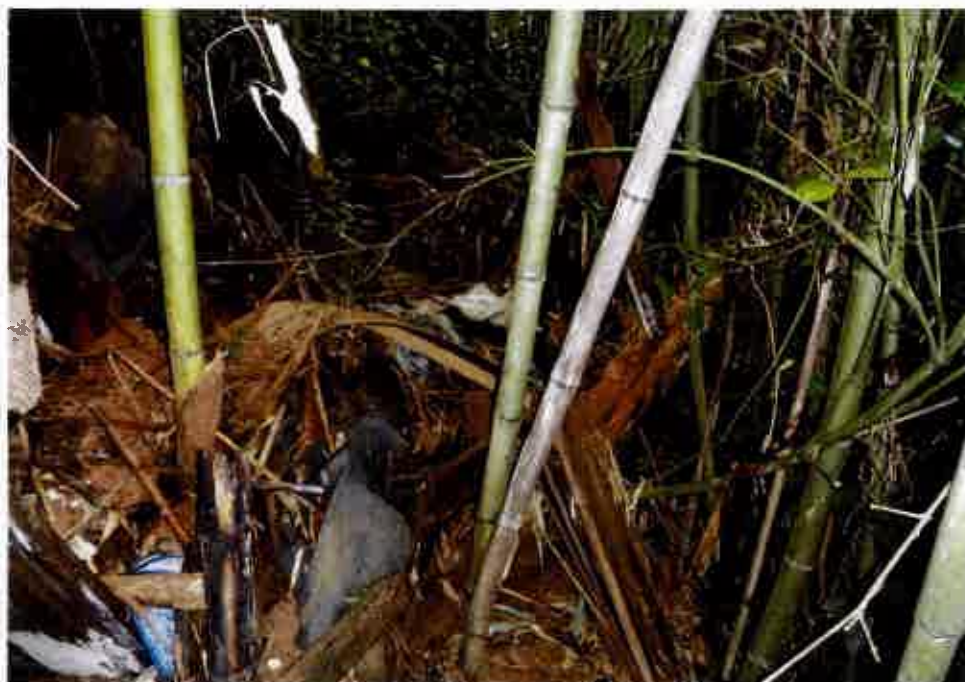
⑨屋外の状況  
物件1付近の  
状況

- 1 物件1～4の占有関係は、関係人の陳述及び執行官の現況等から、3～5枚目に記載のとおりと認められる。
- 2 物件1は、登記記録上、宅地であるが、現況、竹等の雑木が自生する山林となっている。債務者兼所有者の陳述によれば、平成7年ころまで倉庫（物件3の符号1の附属建物）が建っていたが、台風で倒壊して現存しないとのことである。現況、倉庫のものと思われる木材の破片等の残骸が認められた。物件1は、道路に接面しない無道路地であると思われる。なお、物件1は、現況、竹等の雑木が自生する山林となっており、立ち入ることができなかつたため、境界杭等を確認することができなかつた。

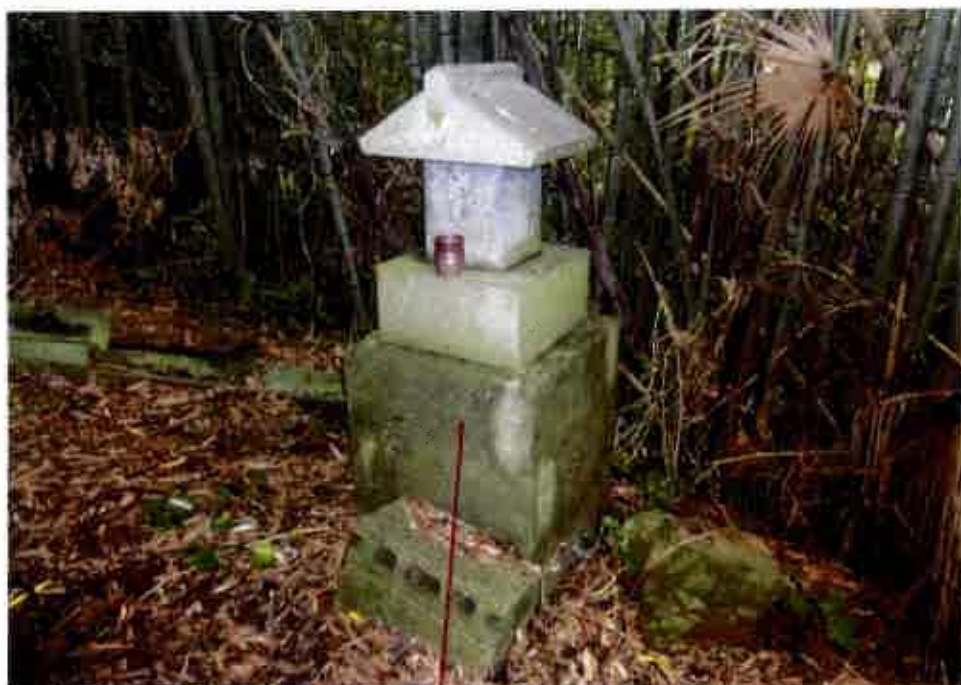
⑩屋外の状況

- 12 物件4の符号1の附属建物の北側にタンクがある。
- 13 物件2の北側境界付近に祠がある。
- 14 物件1、2は、不整形な形状をしており、周囲は、竹、雑木等が繁茂して立ち入りすることができない箇所が多く、隣接する周囲の土地との境界が不明確であることから、物件1、2の形状及び面積等、正確には、測量等、専門家による調査によらなければ、確定できないものと思われる。

祠

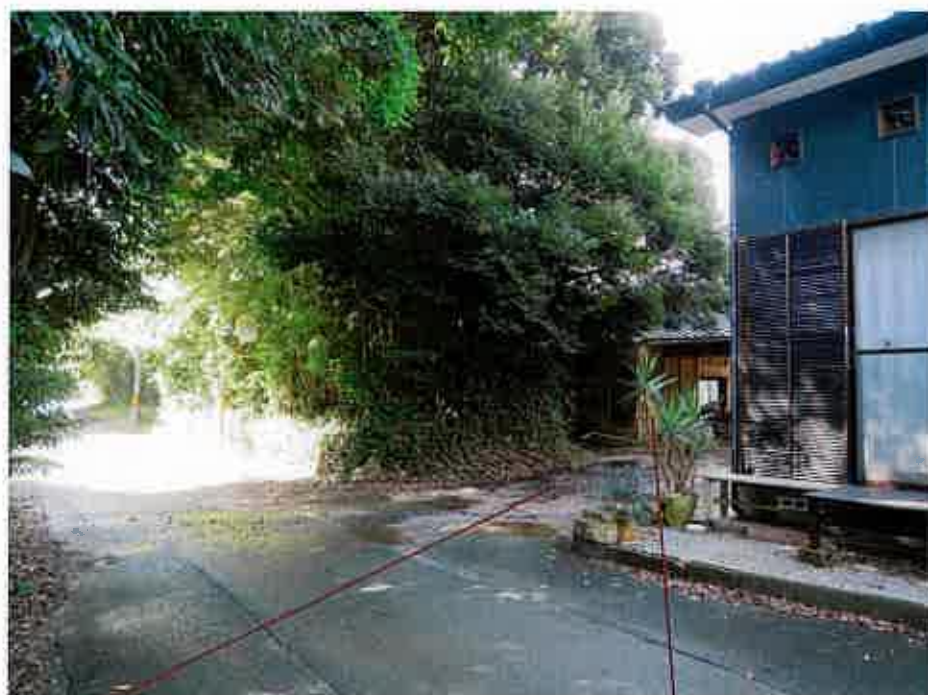
写真番号 1

物件 1、2 土地
