## 期 間 入 札 の 公 告

# 現 況 調 査 報 告 書

名古屋地方裁判所豊橋支部

## 評 価 書

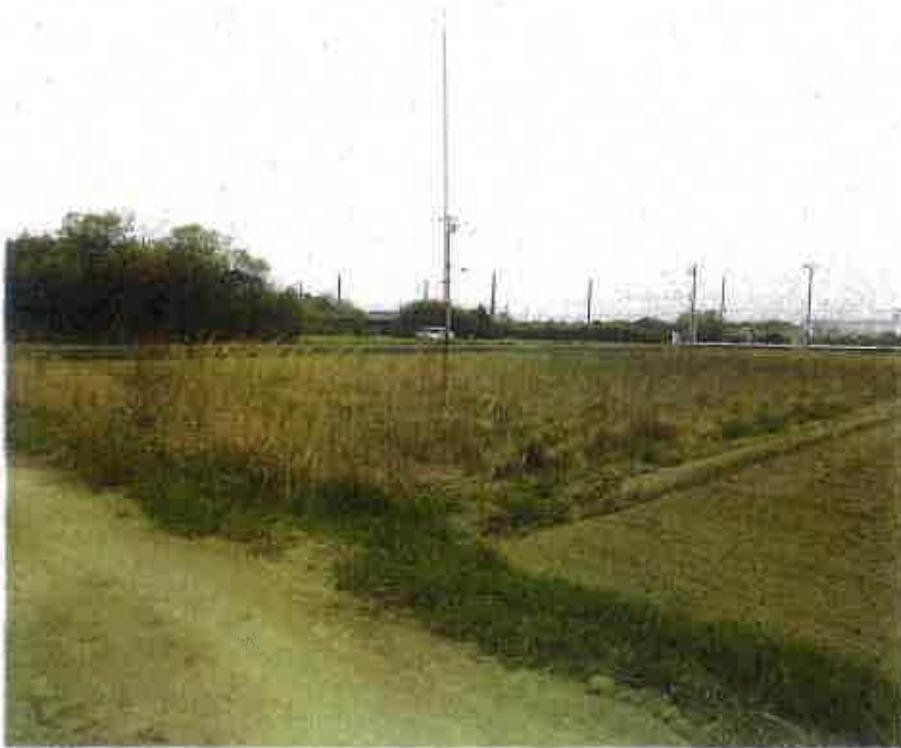
①

- 1 本件物件 1 土地は農地であり休耕地となっている（写真①及び写真②参照）。
- 2 物件 1 土地の北西側は用悪水路が存在し、北西側隣地（地番444番）の農地とは用悪水路で区画されており、物件 1 土地の南東側は舗装された道路に接している。
- 3 物件 1 土地北東側隣地（地番442番）及び物件 1 土地南西側隣地（地番476番）との境界は確認することはできなかったが、各隣地とは畦で区画されている状況である。  
なお、物件 1 土地及び物件 1 土地北東側隣地（地番442番）と用悪水路とが交差している辺りの境界上と思料される場所に境界標と思われる赤色の杭が埋設されている（写真 4 参照）。
- 4 物件 1 土地は、不動産登記事項証明書によると昭和 50 年 3 月 18 日土地改良法による換地処分の登記がされており、物件 1 土地周辺は区画整然として農地が存在している。
- 5 物件 1 土地の占有関係は 2 枚目記載のとおりである。

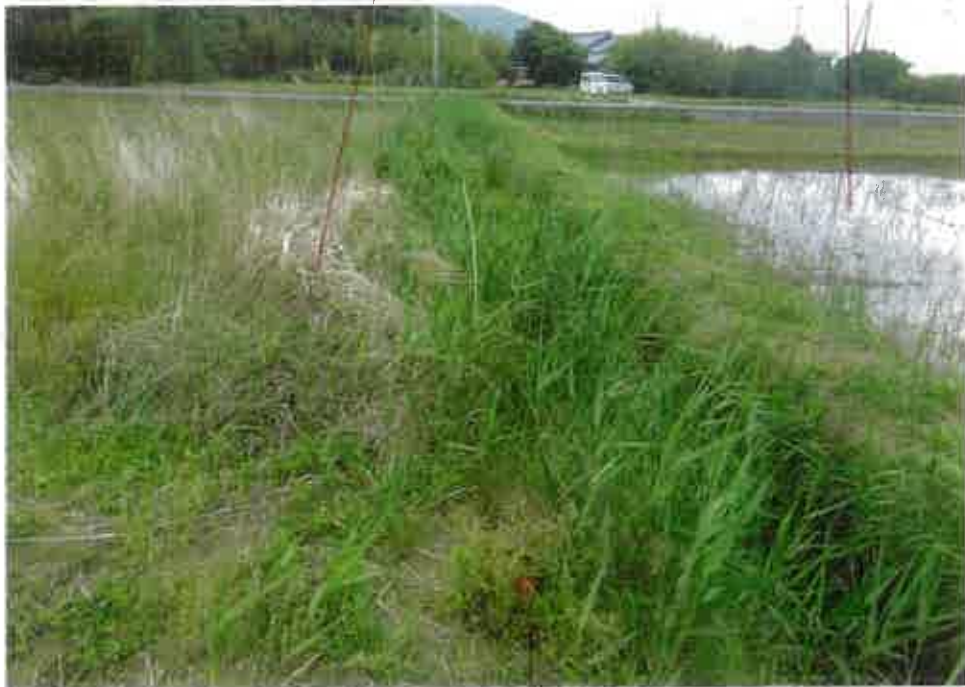
④

北西側隣地(地番444番)

北東側隣地(地番442番)との境界と思われる境界杭

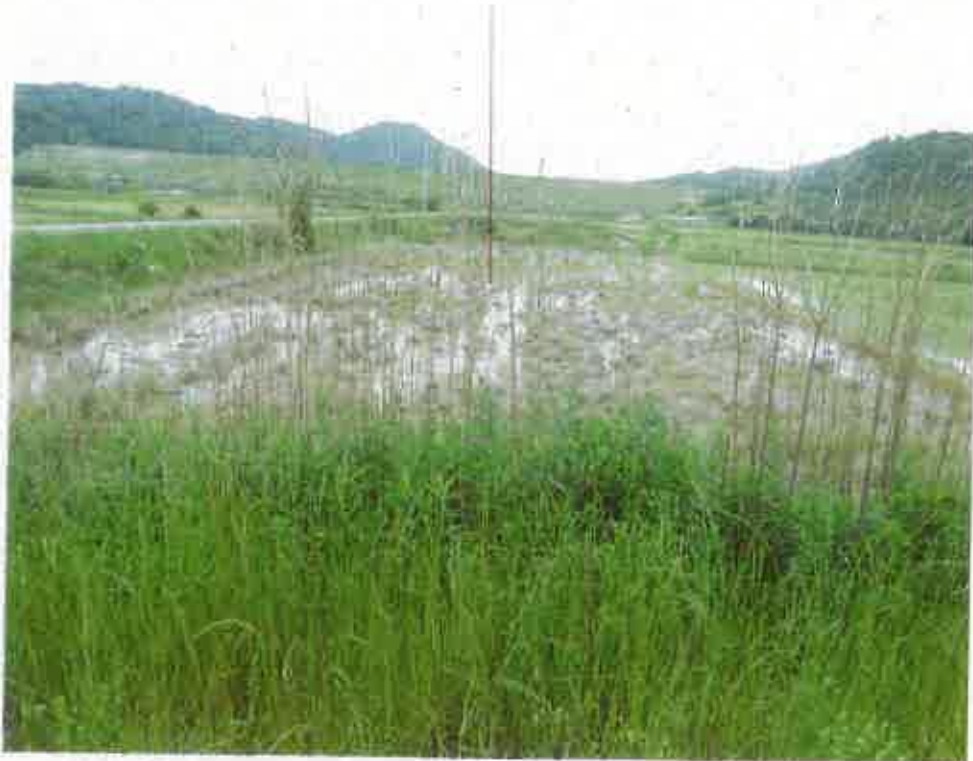
⑦

- 1 本件物件 2 土地は農地であり休耕地となっている（写真⑦及び写真⑧参照）。
- 2 物件 2 土地の北東側は用悪水路が存在し、北西側及び南西側は舗装された道路に接しており、三方路で区画されている状況となっている。
- 3 物件 2 土地南東側隣地（地番7番）との境界標等は存在していなかったため、確認することはできなかったが、隣地とは畦で区画されている状況である。
- 4 物件 2 土地は、不動産登記事項証明書によると昭和 49 年 6 月 8 日土地改良法による換地処分の登記がされており、物件 2 土地周辺は区画整然として農地が存在している。
- 5 物件 2 土地の占有関係は 3 枚目記載のとおりである。

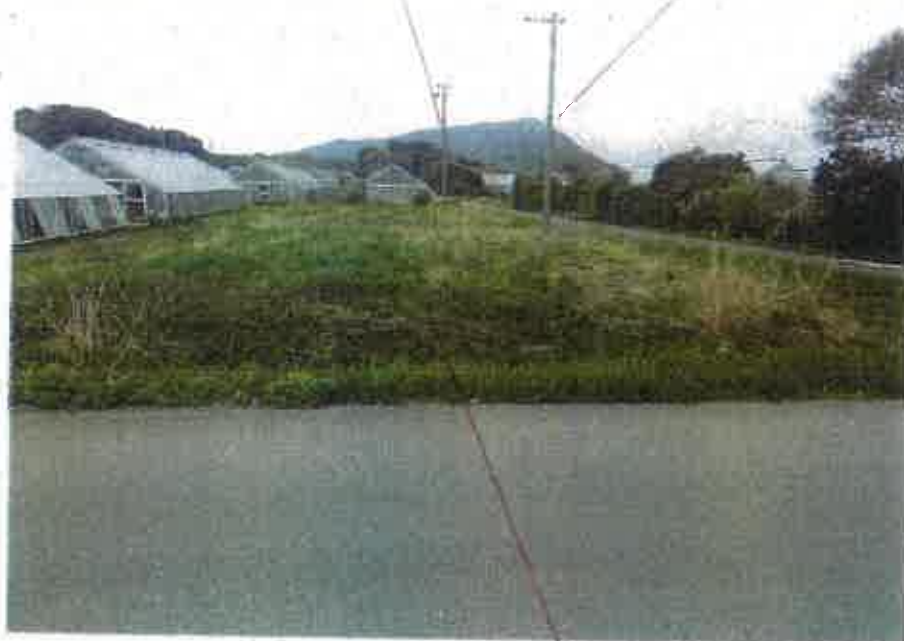
⑬

- 1 物件 3 土地は農地であり休耕地となっているが、物件 3 土地南東側にガラス温室が 4 室設置されている。  
また、物件 3 土地の南西側の敷地上の南西側に株式会社中部電力パワーグリッドの電柱が 1 本（電柱番号733番）が存在し、敷地の中央付近に同社の電柱（電柱番号734番）及び支線各 1 本が存在する（土地配置図（概略）及び写真⑬参照）。  
なお、物件 3 土地北西側には、配電線等は撤去され所有者等の銘板等も無い使用されていない電柱が 1 本残置されている（土地配置図及び写真⑮参照）。

電柱(734番)

電柱(733番)

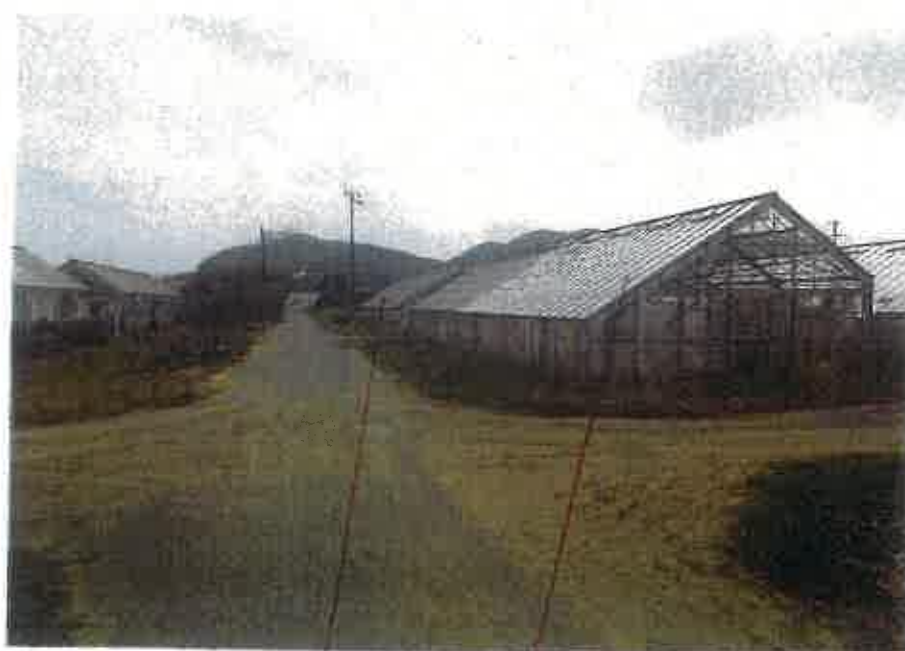
⑭

- 4 物件 3 土地北西側隣地（地番85番）との境界上と思料される周辺に境界標となる杭等が埋設されているか確認したが、雑草が繁茂しており境界杭等は確認することはできず、境界は不明瞭な状況である。
- 5 物件 3 土地上に存在するガラス温室 4 室のうち、物件 3 土地南東側の 2 室を近隣の農家に貸しているとのことで、ガラス温室の使用についての契約書等の取り交わしは無く、賃料等の収受も無いとのことである。  
なお、物件 3 土地の北西側に存在するガラス温室 2 室は、現在は農作物等の耕作は行っており

休耕地の場所

近隣耕作者に無償で貸しているガラス温室2室

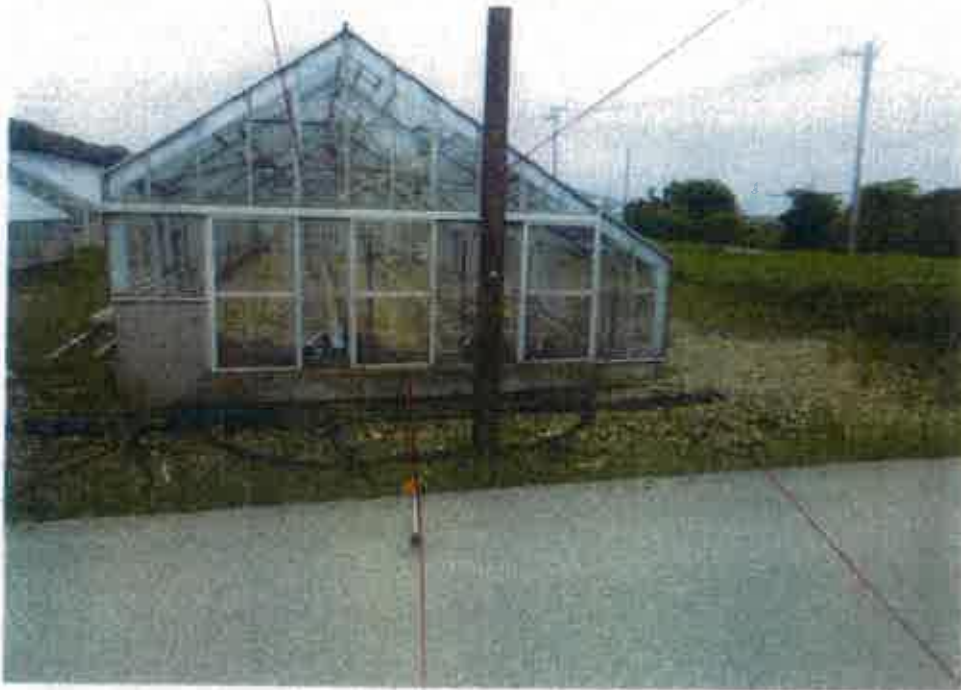
⑮

- 3 物件 3 土地北西側隣地（地番85番）との境界と思われる場所にはコンクリート製の境界杭が埋設されており（写真⑰参照）、埋設されている境界杭が物件 3 土地北西側隣地（地番85番）と思われるが、物件 3 土地、物件 3 土地北西側隣地（地番85番）及び物件 3 土地北西側隣地（地番83番）とが交差している場所の周辺には境界標等は見たらなかった。  
なお、物件 3 土地北西側隣地（地番85番）の敷地上に存在するガラス温室 2 室の一部が物件 3 土地上に越境している状況であると思われる（土地配置図（概略）及び写真⑮参照）。

物件3 土地に越境していると思われる隣地(地番85番)に存在しているガラス温室

残置された電柱

地番85番

地番85番と物件3との境界と思料される凡その位置

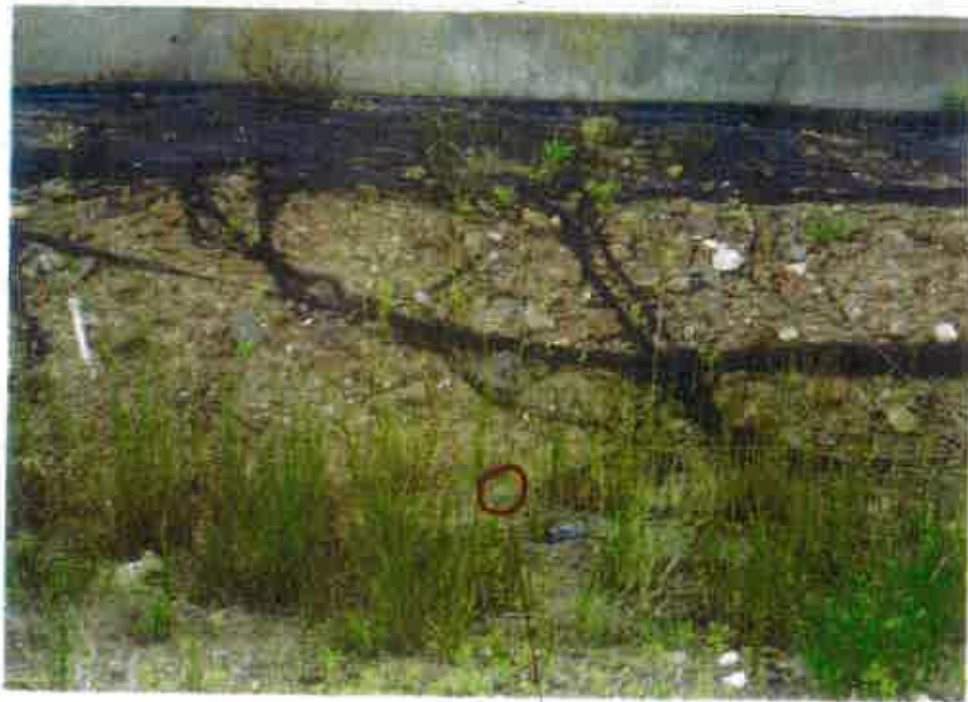
⑯

- 2 物件 3 土地の北は水路と接しており、物件 3 土地の南西側及び南東側は道路に接しており三方路に接している状況となっているが、雑草が繁茂していることから水路及び道路との明確な境界標等は見受けられなかった。  
なお、物件 3 土地南西側道路及び南東側道路に接した角地の場所にコンクリート製の境界標と思われる杭が埋設されており、コンクリート製の杭が物件 3 土地及び物件 3 土地北東側道路及び南西側道路との境界になるとと思われる（写真⑯参照）。

地番85番と物件3との境界と思料される部分に存在しているコンクリート製の境界標

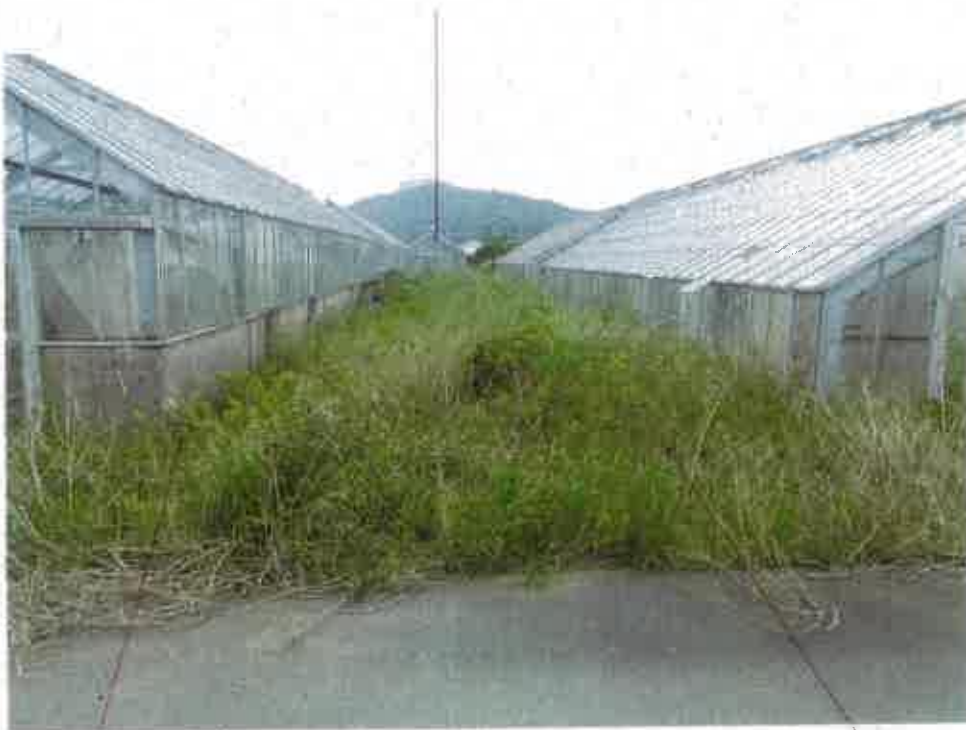
⑪

物件3土地に越境していると思われる隣地(85番土地)上のガラス温室

物件3

地番83番

物件3土地北東側の道路から撮影した物件3と地番83番の境界付近の状況

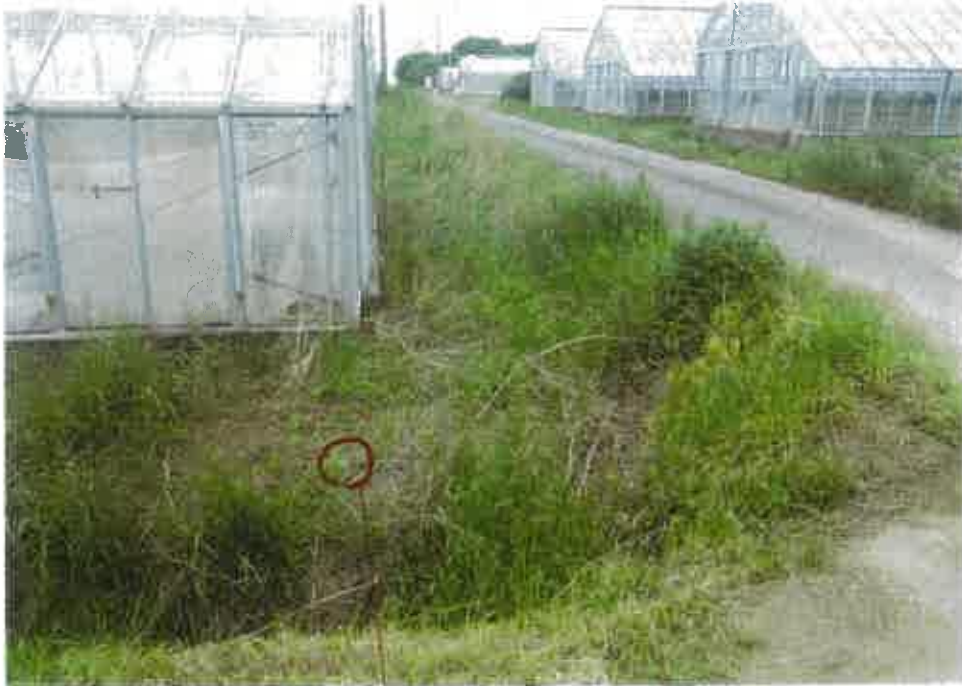
⑫

物件3と南東側道路及び南西側道路と交差している部分に埋設されているコンクリート製の杭

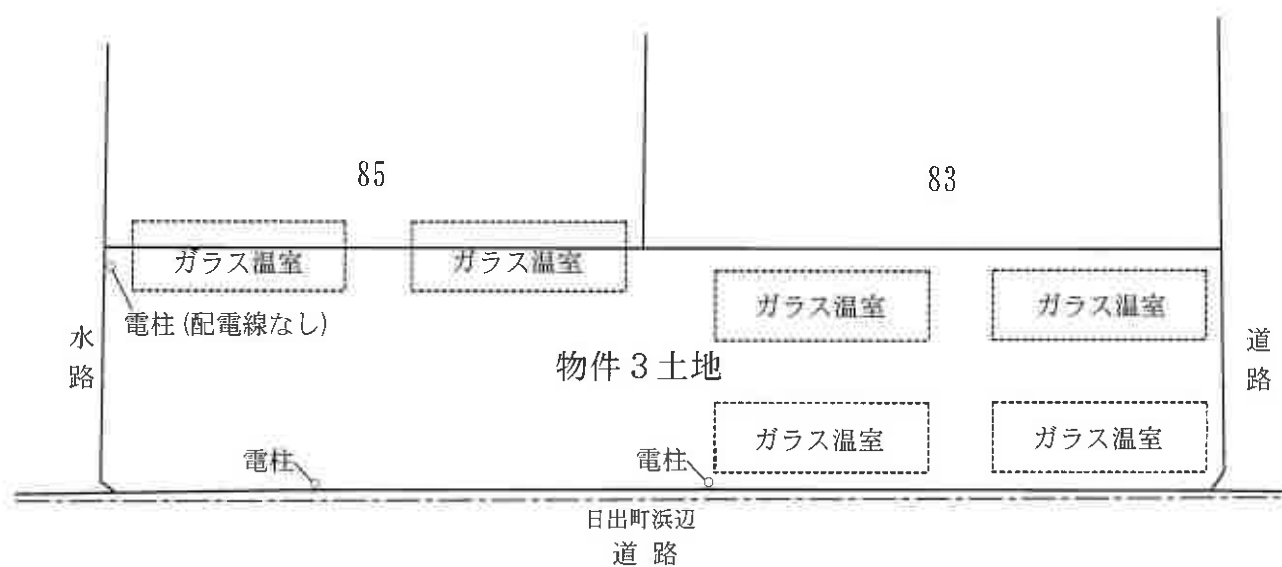
# 現況図（概略）

| 画地条件 | 東西約10.5m、南北約2.3mの長方形地 | |
| 接面道路の状況 | ・南東側幅員約4.1m舗装市道に約0.3m下方接面する<br>・北東側幅員約4m舗装市道に約0.2m下方接面する。<br>・南西側幅員約5.4m舗装市道に水路を介して約0.3m下方接面する。 | |
