## 期 間 入 札 の 公 告

# 現 況 調 査 報 告 書

名古屋地方裁判所豊橋支部

## 評 価 書

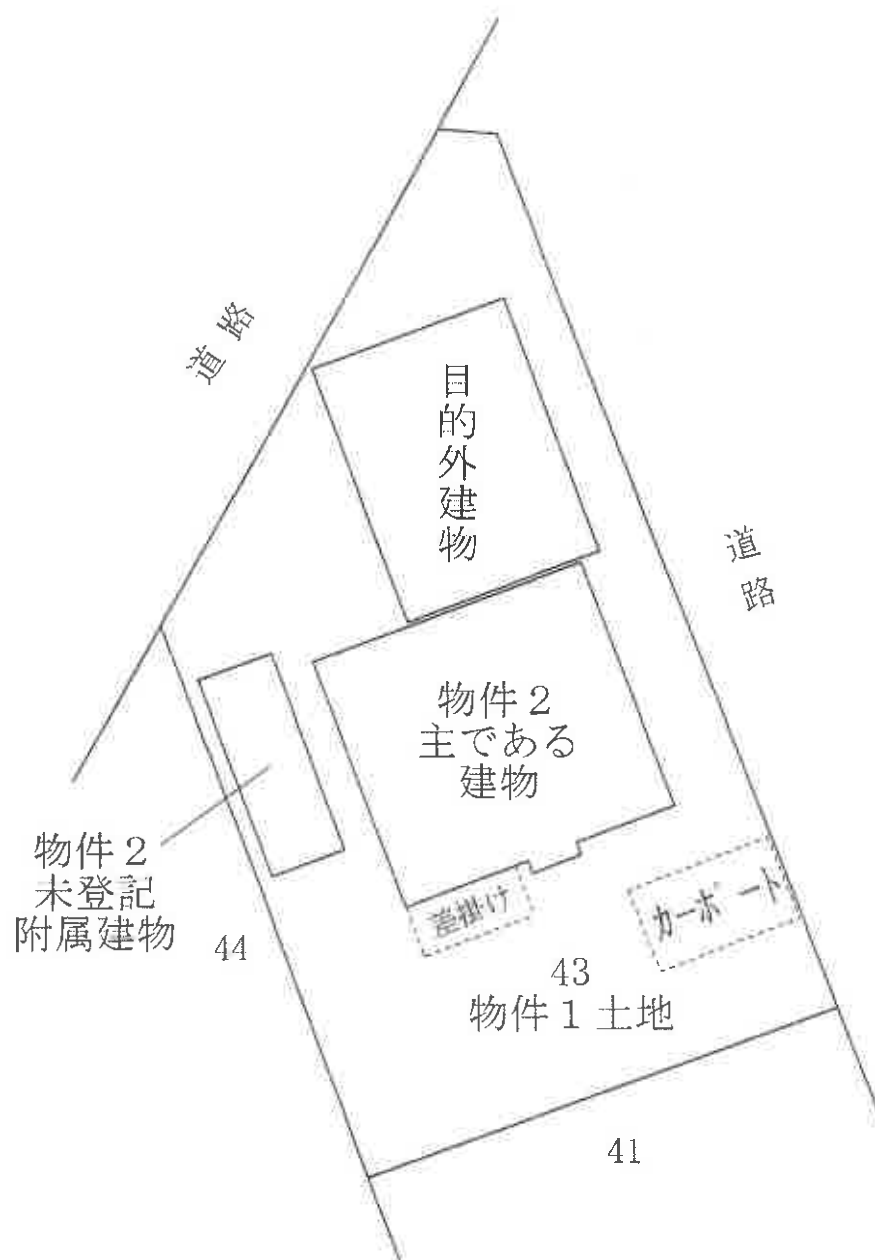
# 土地建物配置図(概略)

- 1 物件1土地、物件2主である建物及び物件2未登記附属建物の状況は、土地建物配置図(概略)建物間取図(概略)及び添付した写真のとおりである。
- 2 物件1土地は西側道路及び東側道路に面して道路とほぼ等高に接しており、敷地は平坦な状況である。  
物件1土地は双方の道路に面した角地となっており、台形の不整形な地形となっている(土地建物配置図(概略)参照)。

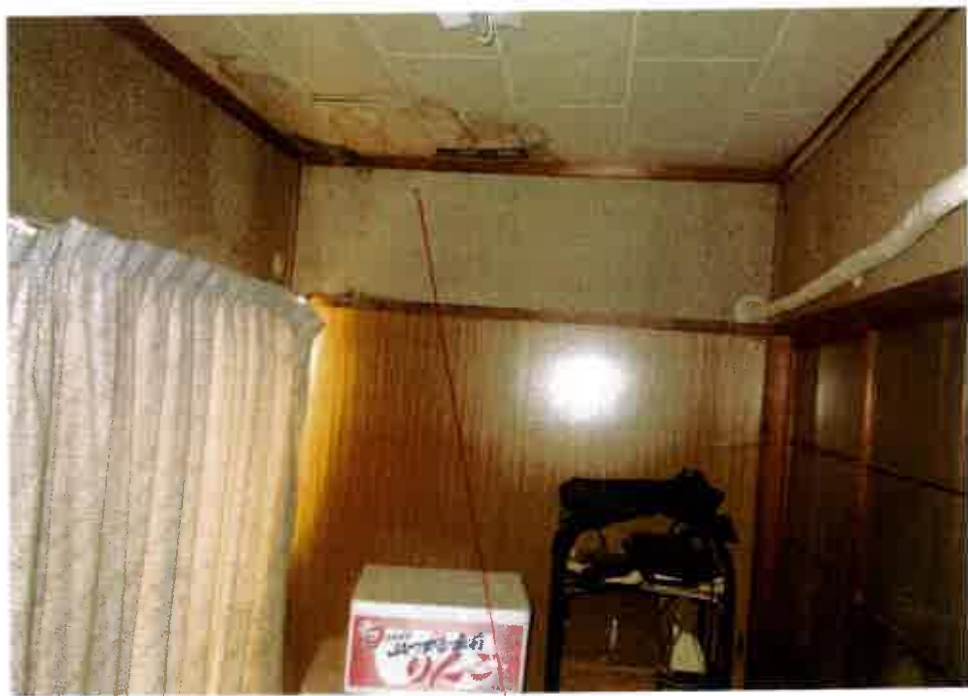
④

屋内の状況（1階 広縁（雨漏れによる汚損及び損傷の状況））

- 5 物件1土地の北側には、物件2主である建物及び物件2未登記附属建物の他に目的外建物が存在しており、目的外建物は倉庫として利用されていると見受けられた。
- 6 物件2主である建物は建築後約55年経過していることから、老朽化による汚損及び損傷が散見された。  
特に、2階は長期間誰も住んでいないとのことで、床のたわみ及びきしみ、壁の汚損及び剥がれ、天井の汚損が多数見受けられ、各部屋にはAの元妻及び家族が使用していたと思われる多数の動産類が埃にまみれて無造作に残置されており、物件2主である建物の2階は相応に劣化した状態であると見受けられた。  
1階広縁の天井には相応の面積の雨漏りの跡が見受けられた(写真④参照)。  
上記のとおり、物件2主である建物は経年以上に劣化している状況であると思われる。  
なお、物件2主である建物1階の各部屋にはA、B及び家族の家財道具及び動産類が存在しており1階和室3には仏壇が存在した。

- 8 物件2未登記附属建物内は、窓の隙間から雑草が入り込んでおり、相当期間未使用で空き家の状態であったと見受けられ、建物全体は劣化しており、汚損及び損傷が散見され、書道教室で利用していたと思われる机等の動産類も埃にまみれて残置されていた。
- 9 物件2主である建物及び物件2主である建物の未登記附属建物は上記6及び8記載のとおり状況のため、物件2主である建物及び物件2主である建物の未登記附属建物を使用収益する場合には、買受人は相応の改修費用の負担が生じることになると思われる。  
また、動産の処分が必要になる場合にも相応の処分費用を負担することになると思われる。

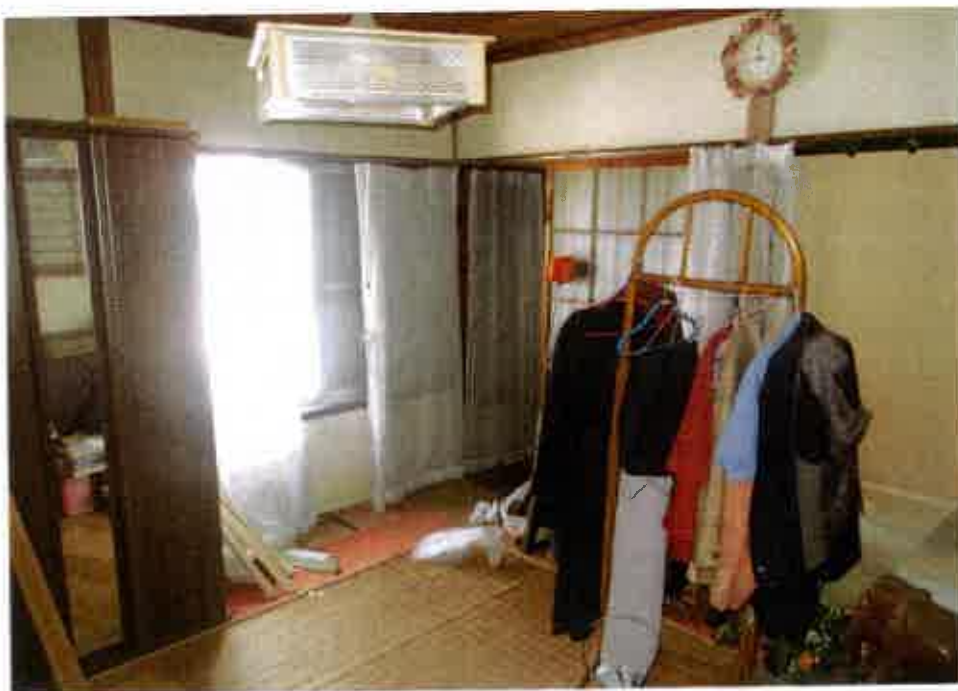
⑦

屋内の状況 (2階 和室 5)

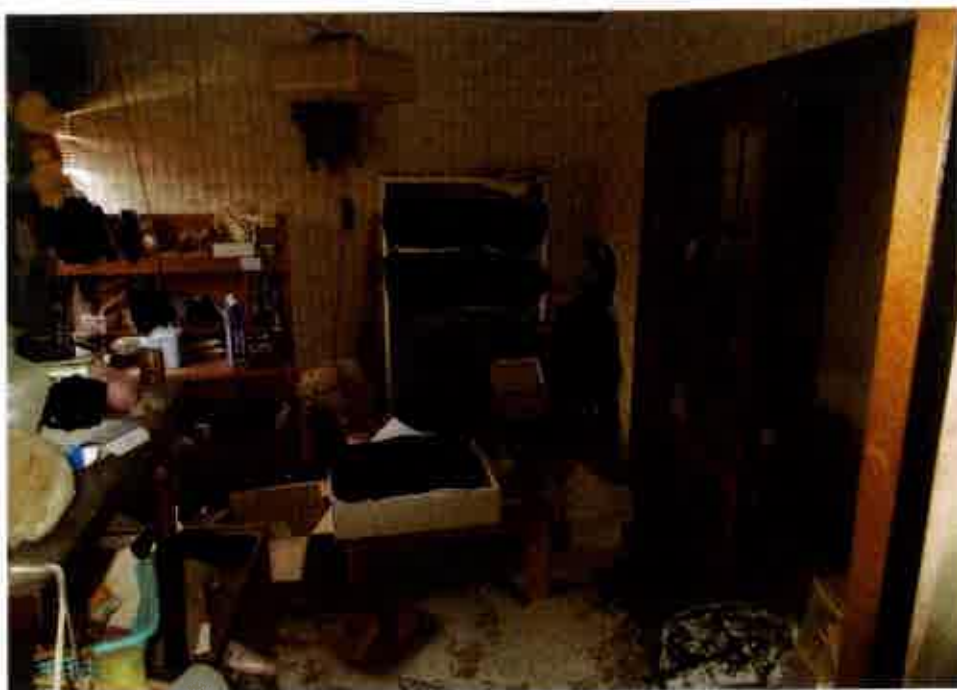
⑧

屋内の状況 (2階 洋室 3)

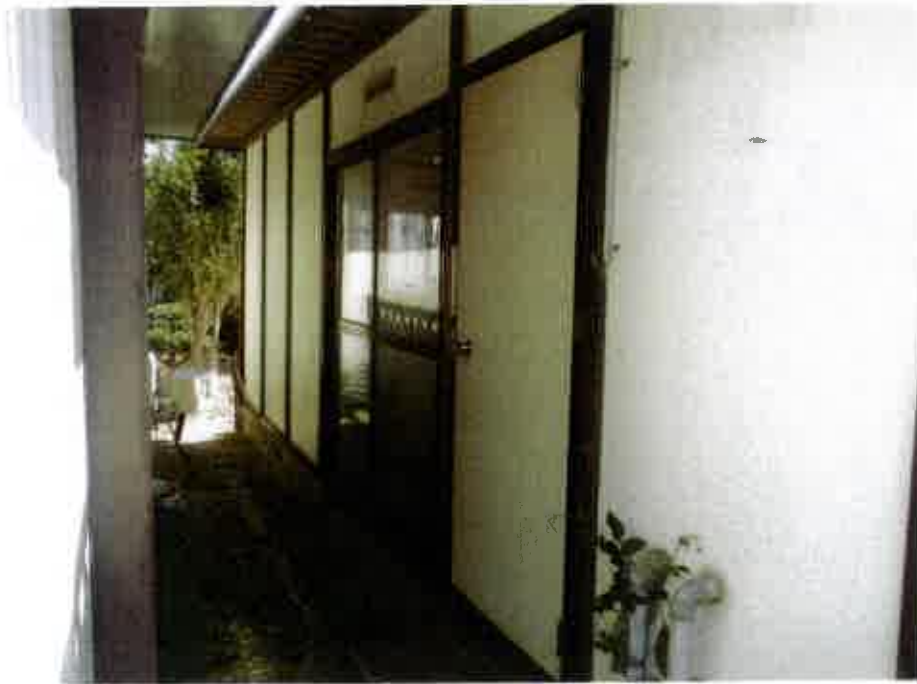
⑨

屋外の状況（未登記附属建物（教習所）出入口）

- 7 物件1土地上に存在する物件2主である建物の未登記附属建物は、固定資産公課証明書では課税対象となっており、所有者は物件2主である建物の共有者であるBとなっている。  
A及びAの妹に利用状況等について聴取したところ関係人の陳述等記載の陳述がなされ、現地で確認したところ、書道教室の教習所として造作されたと見受けられ、筆等の書道用具が残置され「しゅうじきょうしつ」と記載された古い木製の銘板がぶら下げられている状況から、Aの元妻が物件2未登記附属建物を書道教室のための教習所として造作を行い、相応の期間利用していたものと認められた。  
物件2未登記附属建物は物件2主である建物の至近に存在しており(土地建物配置図(概略)参照)、Aの元妻が書道教室として利用していた教習所であると認められることから、物件2主である建物との位置及びAの元妻が利用してきた状況から、物件2主である建物の附属建物であると認定した。  
なお、物件2未登記附属建物は物件2主である建物の附属建物と認定したことから、A及びBの共有持分になると判断した。

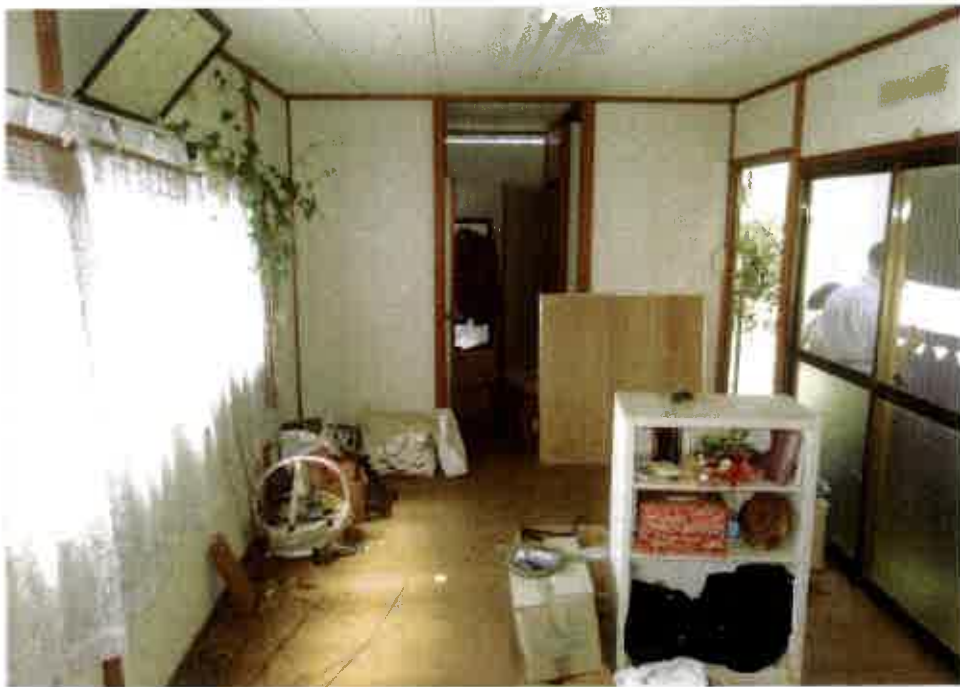
⑩

屋内の状況（未登記附属建物（教習所））
