## 期 間 入 札 の 公 告

3 所 在 田原市中山町北松渕 7 2 番地 2  
 家屋 番号 7 2 番 2  
 種 類 作業場  
 構 造 木造スレート葺平家建  
 床 面 積 2 0 7. 5 3 平方メートル

# 現 況 調 査 報 告 書

## 評 価 書

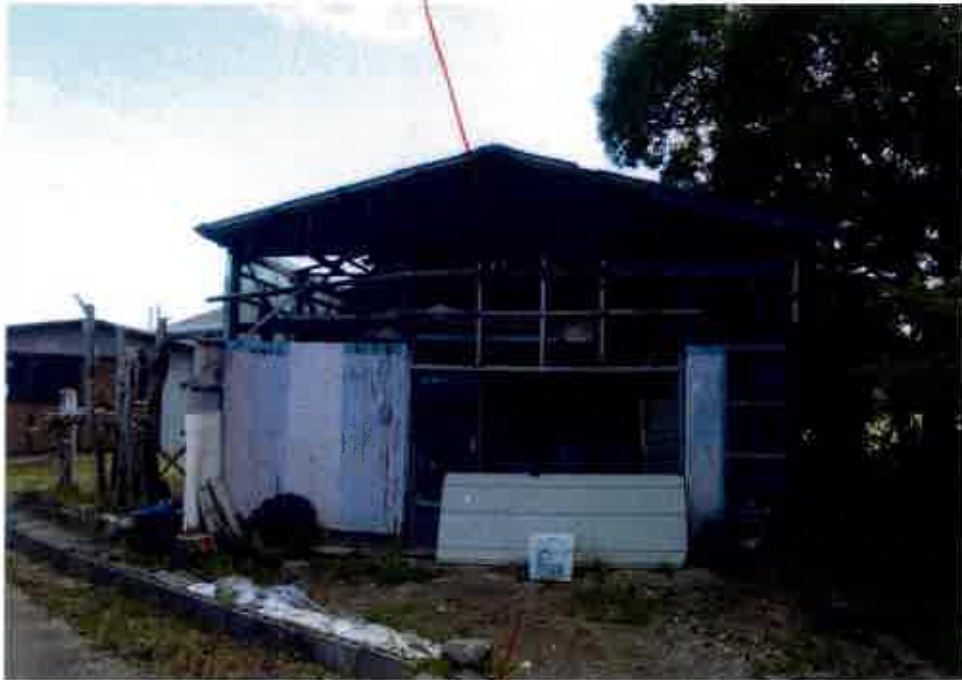
⑤屋外の状況

- 1 物件1～3の占有関係は、関係人の陳述及び執行官の現況等から、2枚目に記載のとおりと認められる。
- 2 物件1, 2は、一体として、物件3の敷地となっている。物件1, 2は、北側及び東側が道路に接面している。物件1, 2の北西角及び南西角には、それぞれ境界杭が認められたが、南東角及び北東角には、いずれも一見して、境界杭等を認めることはできなかった。物件1, 2の南側はブロックで囲まれており、北側の一部はブロックで囲まれている。
- 3 物件3の符号1の附属建物は、一部滅失しており、床面積は、約68.80㎡(概測)となっている。
- 4 物件3の符号1の附属建物の物置の天井が破損して崩落している。
- 5 物件3の符号1の附属建物の居宅部分は、封鎖されて立ち入ることができなかったため、外部から間取りを確認するにとどめた。
- 6 物件3の主である建物の西側にプレハブが2個ある。
- 7 物件3の主である建物の西側に差掛けがある。
- 8 物件1, 2の南東側に車庫があり、物件1と物件2に跨がっている。
- 9 物件1, 2の南東側境界付近にバルブがある。
- 10 物件1, 2の南東側境界付近に電柱がある。

物件3（符号1の附属建物）

| 特 記 事 項 | <ul style="list-style-type: none"> <li>・調査時点において建物の北側一部は崩壊しており、現況の床面積は概測で約68.80㎡であるが、床面積の確定等には専門職による調査が必要である。</li> <li>・登記上建築年月日の記載はないため、田原市役所税務課にて確認したところ課税上昭和49年建築及び昭和50年建築（増築）との回答であった。</li> <li>・建物の損傷が著しく、南側の居宅部分には立ち入ることができなかつたため、床材や設備等の詳細は不明である。</li> <li>・建物の建築年よりアスベスト含有建材等を使用している可能性を有するが、詳細は専門職による調査が必要である。</li> </ul> | |

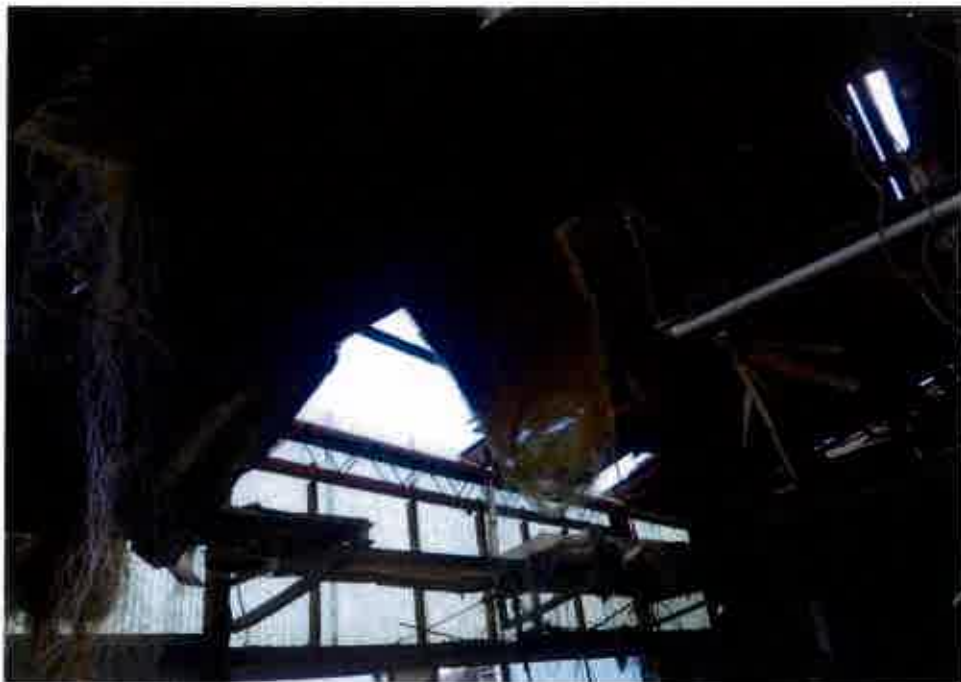
⑦屋内の状況  
物置の天井  
の状況  
(符号1の  
附属建物)

| 関係人の陳述等 | |
|---|---|
| ■ B (破産者) | <p>1 私は、令和6年1月ころまで、マスマン原木工所（以下「原木工所」という。）という屋号で、建具等の製造業を営んでいました。物件3の主である建物は、令和6年1月ころまで、原木工所の作業場として使用していました。主である建物の洋室、台所・食堂は、隣接するプレハブで寝起きしている息子が使用しています。</p> <p>2 物件3の符号1の附属建物は、平成27年ころまで、原木工所の作業場として使用していましたが、台風で屋根が破損して、崩落したため、それ以後は使用していません。居宅部分は、親戚の者が居住することになっていましたが、結局、平成27年ころの台風で、屋根が破損して崩落したため、そのままになっています。ただ、子供たちが入り込むと危険なので、出入口を封鎖して、出入りできないようにしています。符号2の附属建物は車庫として使用していましたが、現在は使用していません。</p> <p>4 物件3の主である建物及び符号1、2の附属建物を増改築したことはありません。</p> <p>5 物件1、2が隣地と境界等の争いになったことはありません。</p> |
