## 期 間 入 札 の 公 告

2 所 在 蒲郡市三谷町東一丁目 10番地  
 家屋 番号 10番  
 種 類 居宅  
 構 造 木造かわらぶき2階建  
 床 面 積 1階 81.15平方メートル  
 2階 28.98平方メートル

## 現 況 調 査 報 告 書

# 評 価 書

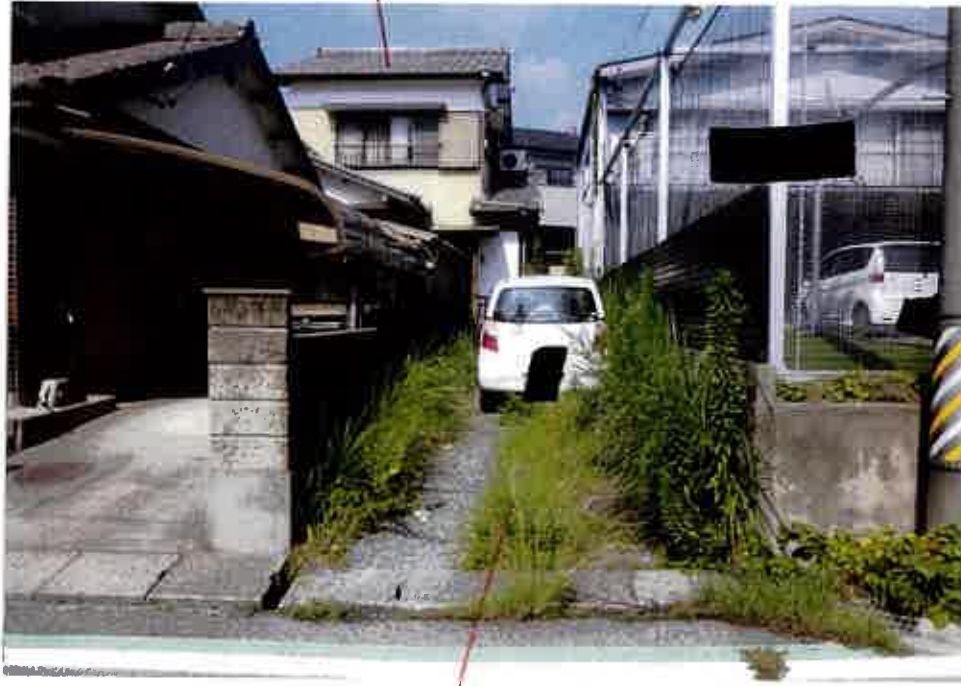
①屋外の状況

- 3 物件2の浴室の扉が破損して, ガムテープ等で補修されている。
- 4 物件2の各居室の床にたわみが認められる。
- 5 物件2は, 建築後約46年が経過しており, 建物内外に経年相当の汚れ, 傷, 劣化等が散見される。
- 6 債務者兼所有者の陳述によれば, 平成27年ころ, 物件2の2階洋室からボヤが出た, とのことであるが, 焼損箇所等, 詳細については, 目視の範囲内で確認することができなかった。

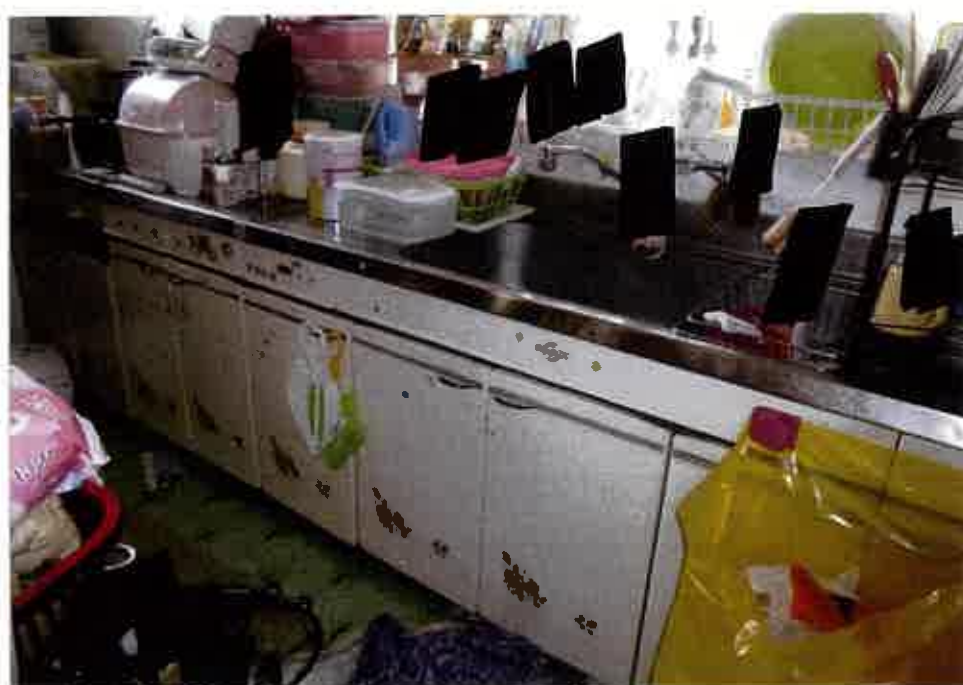
④屋内の状況  
DK

- 7 物件2の各居室は, 衣類, 生活ごみ等で, 足の踏み場もない状態になっている。買受人は, これらの生活ごみ等を撤去するために多額の費用を要することを十分認識した上で, 入札に参加することが相当であると思われる。また, 各居室が上記状態になっていることから, 現況等の確認は, あくまでも目視の範囲内にとどまることから, 生活ごみ等を撤去した際, 床等に思わぬ損傷等が発見される可能性もあることも十分認識した上で, 入札に参加することが相当であると思われる。

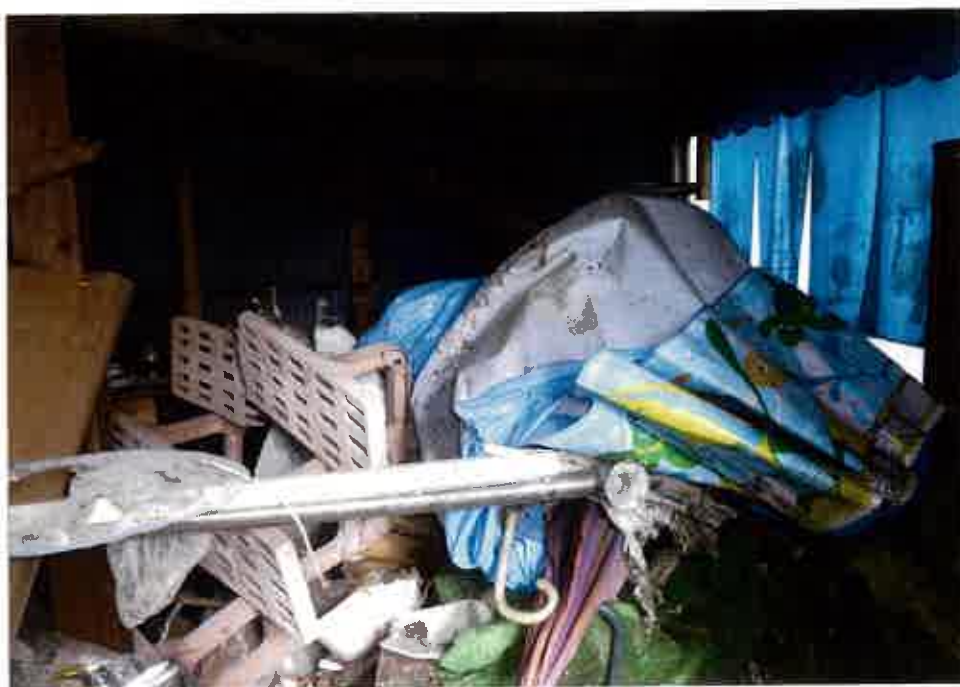
⑧屋内の状況  
物置  
(未登記  
附属建物)

- 8 物件1の北東側に未登記附属建物(木造亜鉛メッキ鋼板ぶき平家建物置, 床面積約9.92㎡(概測))がある。
- 9 物件1の北側約50メートル付近をJR東海道本線の線路が通過している。債務者兼所有者の陳述によれば, 騒音等は気にならない, とのことである。しかしながら, 音の感じ方等には個人差があることから, 買受人は, 物件1のすぐそばを電車が走行音を発しながら頻繁に通過することを十分認識した上で, 入札に参加することが相当であると思われる。

| 特記事項 | <ul style="list-style-type: none"> <li>・ 老朽化が進んでいる。</li> <li>・ 建築年から推測すると、アスベスト含有建材等の使用に留意が必要である。</li> </ul> |
