期 間 入 札 の 公 告

| | 構 造 | 木・鉄骨造スレート葺3階建 |

現 況 調 査 報 告 書

評 価 書

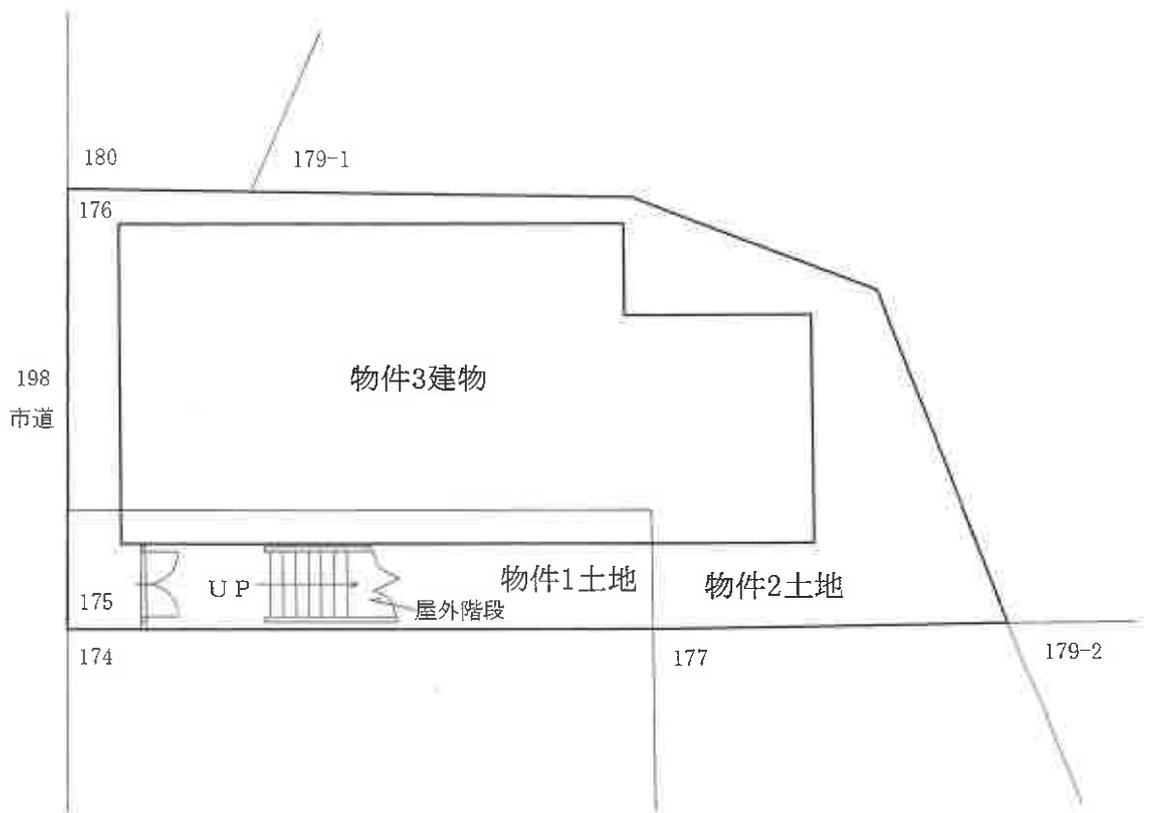
土地建物配置図 (概略)

- 1 物件1土地、物件2土地及び物件3建物の状況は、土地建物配置図（概略）、建物間取図（概略）及び添付した写真のとおりである。
- 2 物件1土地及び物件2土地（以下「本件土地」という）は西側の道路に面しており、道路とほぼ等高に接した状況になっている。
本件土地は台形の不整形な地形となっている（土地建物配置図（概略）参照）。

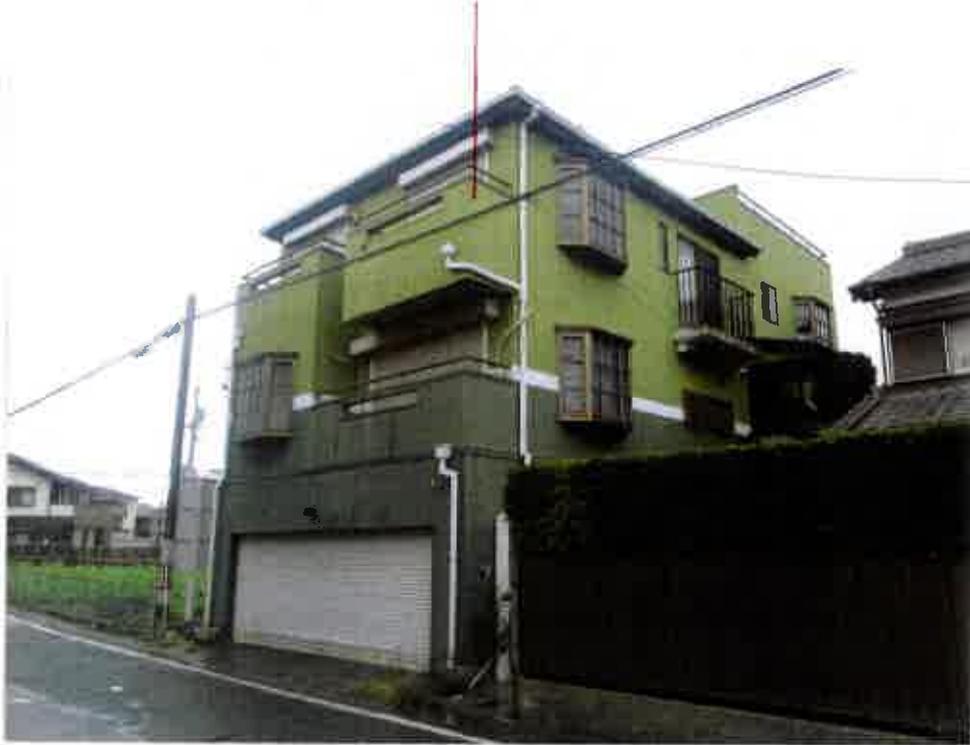
①

屋外の状況

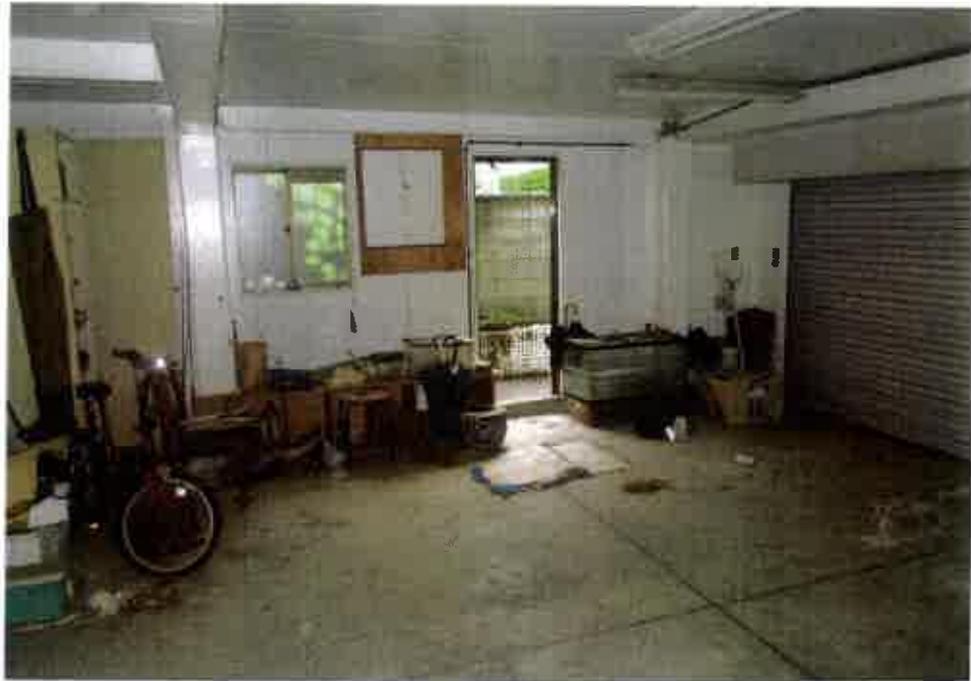
②

- 8 物件3建物1階の駐車場のスペースには工具等が残置されていることから、従前、作業場として利用されていたと見受けられた。
作業場として利用されていた駐車場のスペースには、日常的に油等を使用したと思われる汚損等は見受けられなかったが、土壤汚染の懸念があるか否かは不明であり、土壤汚染の有無等の詳細については調査が必要になるとと思われる。

屋内の状況 (1階 車庫)

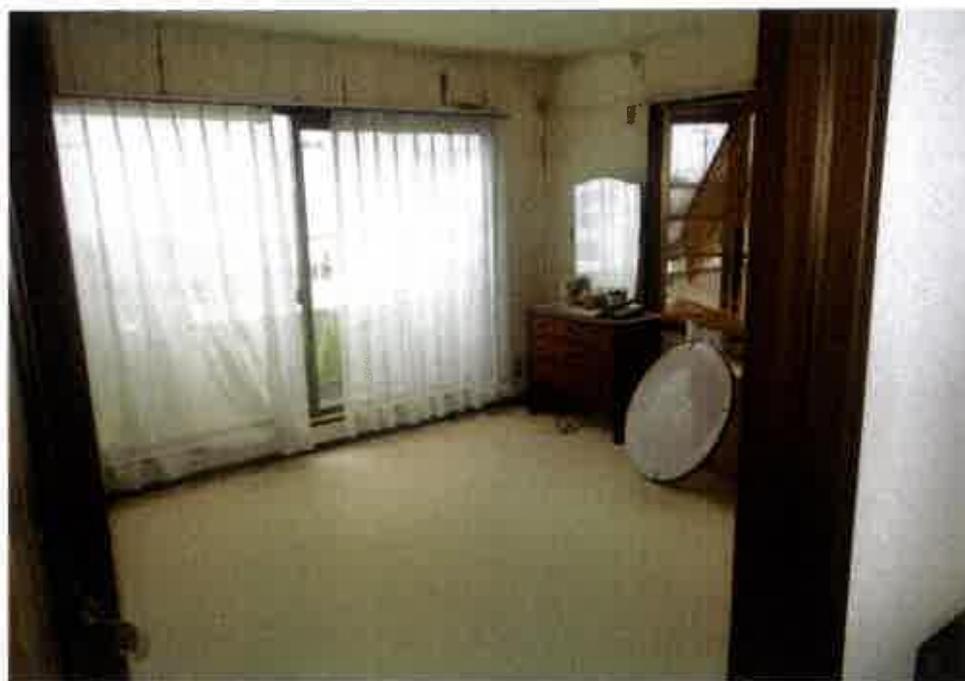
⑤

屋内の状況（3階 洋室3）

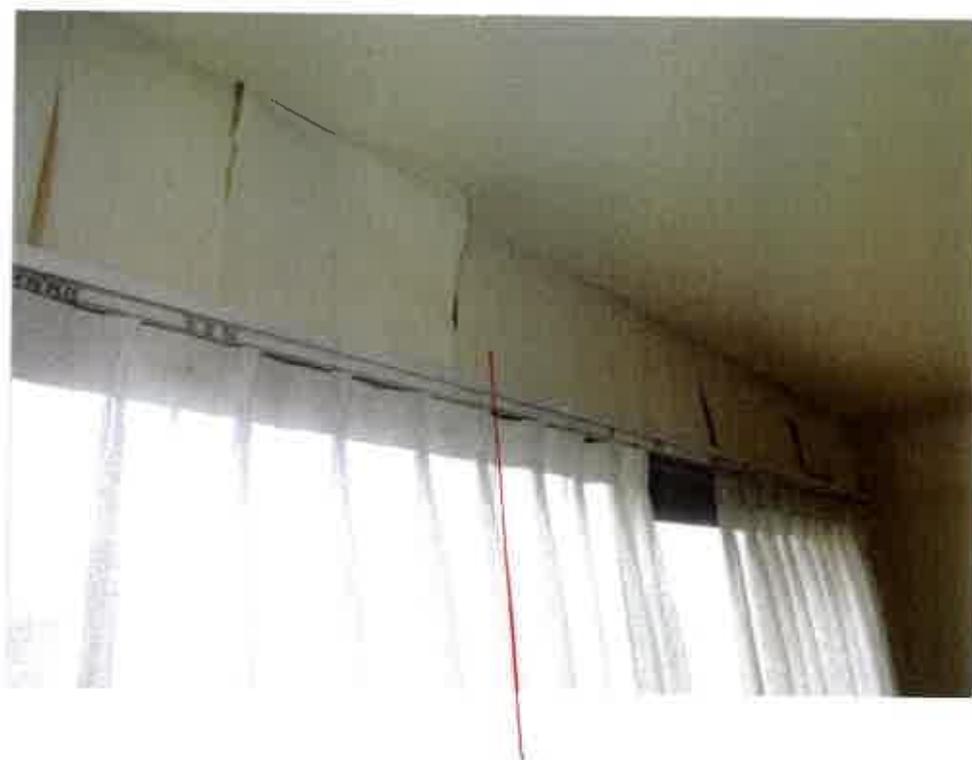
⑥

- 6 物件3建物の2階和室の天井の一部が汚損して剥がれ落ちそうな状態になっていた。
また、3階洋室3の南東のバルコニー側の壁のクロスが、雨漏りの影響ではないかと思われるが、相応の面積で剥がれているのが見受けられた（写真⑥参照）。
- 7 上記6以外は、外観上大きな不具合は見受けられなかったが、長期間空き家の状態であり、通常の清掃が行われていないため埃が堆積している場所も散見され、保守管理もなされていない状況であると見受けられ、各部屋は汚損している場所も散見されることから、経年以上に劣化している状況であると見受けられた。

雨漏りによると思われる影響で天井付近の壁のクロスが剥がれている状況

屋内の状況（3階 洋室3）

- 10 物件3建物の2階バルコニー周辺の外壁が剥落しているのが見受けられ、北東側の外壁も汚損しているのが見受けられた。
- 11 物件3建物の屋上は、排水口の詰まり及び防水の不具合は見受けられなかったが、室内と同様に清掃等がなされていないため、改めて防水工事等が必要になるのではないかと思われる。
- 12 物件3建物を使用収益するためには、外壁及び室内の改修工事が必要になると思われまた、残置された動産類の処分が必要になる場合には、改修工事費用も含めて相応の費用を買受人は負担することになるとと思われる。
2階和室に仏壇が置かれていた。

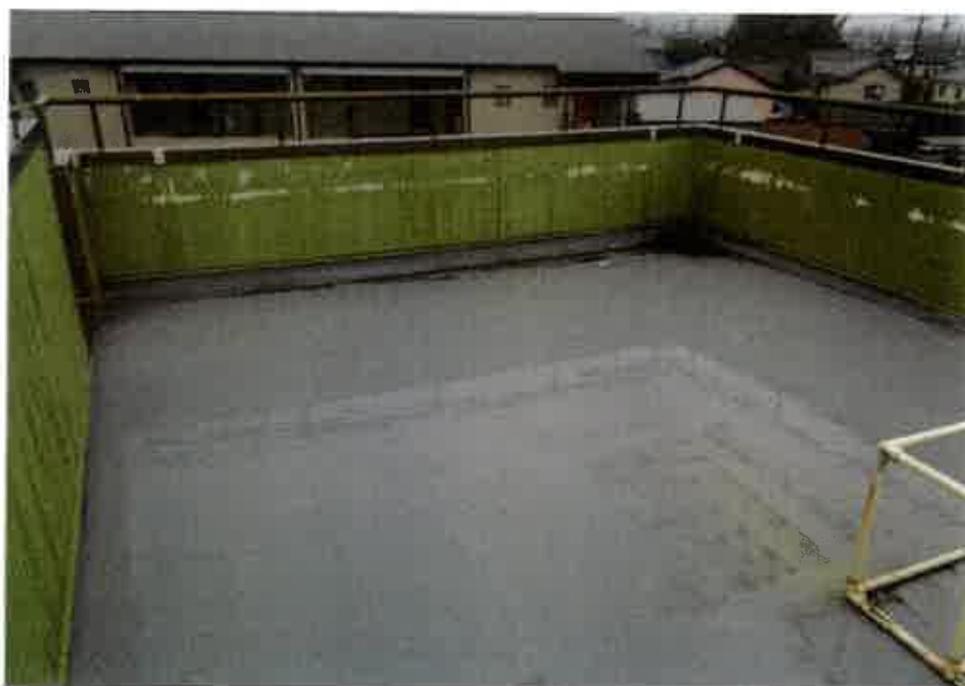
⑧

屋外の状況（屋上）
