| 2 | 所 在 | 豊川市篠東町東宮 1番地 |

現 況 調 査 報 告 書

名古屋地方裁判所豊橋支部

評 価 書

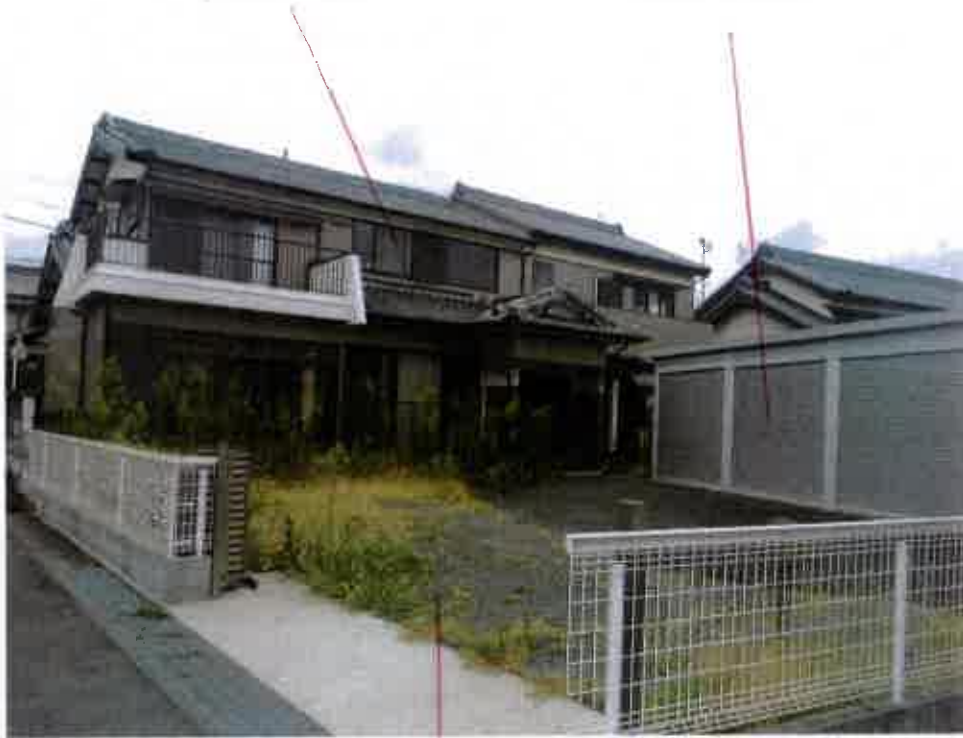
1

- 4 物件1土地東側の敷地に井戸が存在する(土地建物配置図(概略)及び写真3参照)。
物件1土地北側の角にN T Tの電柱が存在し、北西側に祠が置かれている(土地建物配置図(概略)、写真2及び写真4参照)
- 5 物件1土地東側には、物件2建物の附属建物が存在しており、倉庫として利用されていると見受けられた。
物件2建物の附属建物である倉庫内に立ち入ったところ、倉庫内には動産類はほとんど存在しなかった。

物件1
屋外の状況

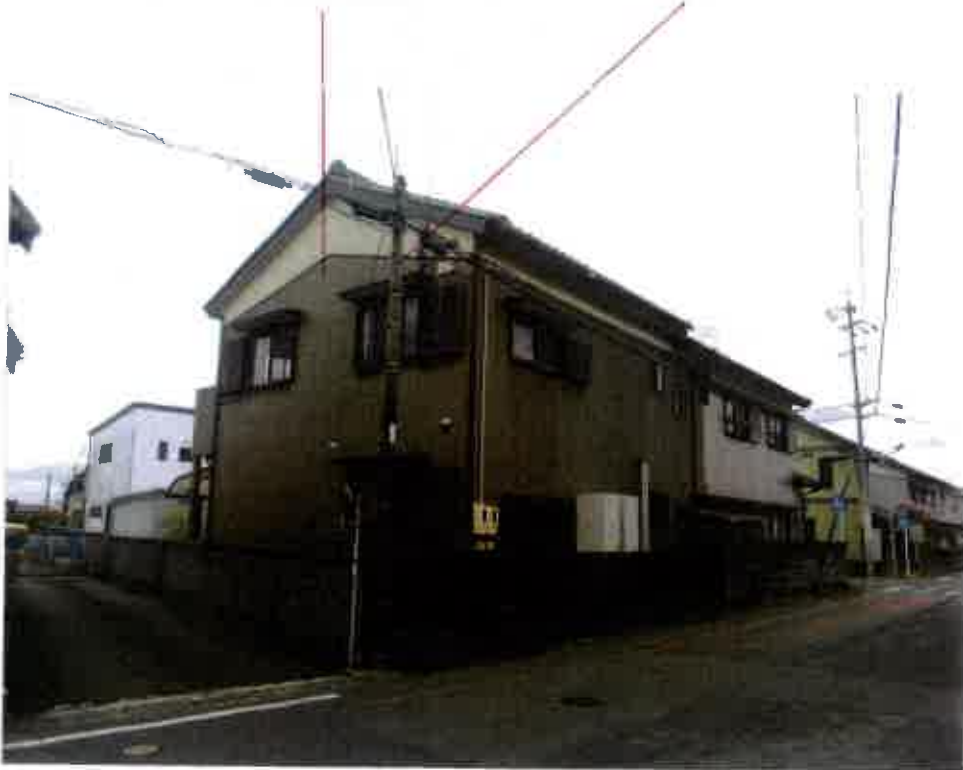
2

電柱

屋外の状況

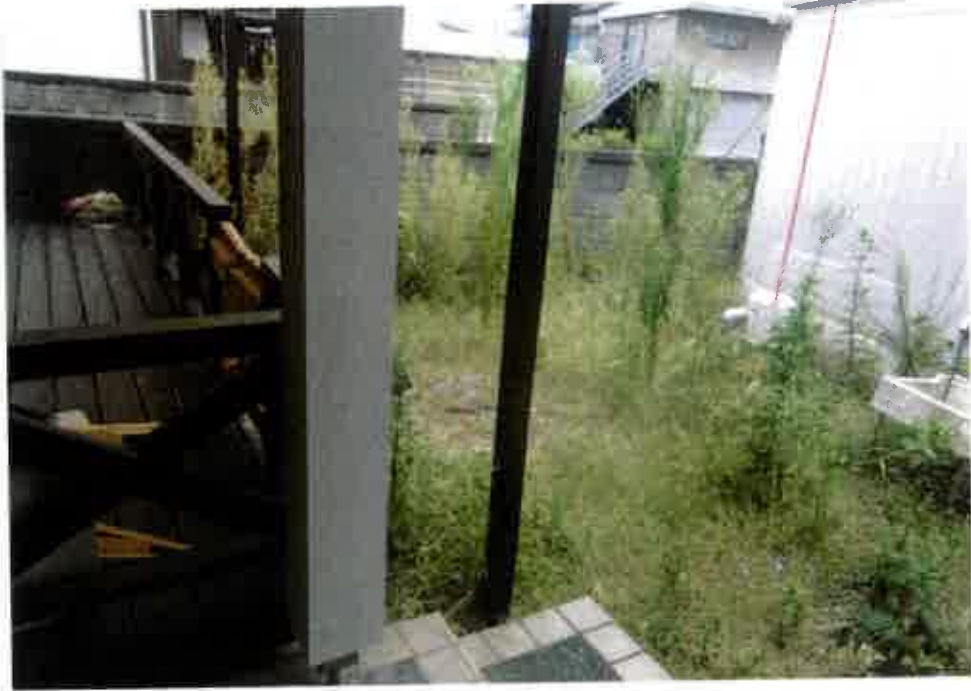
3

屋外の状況 (井戸)

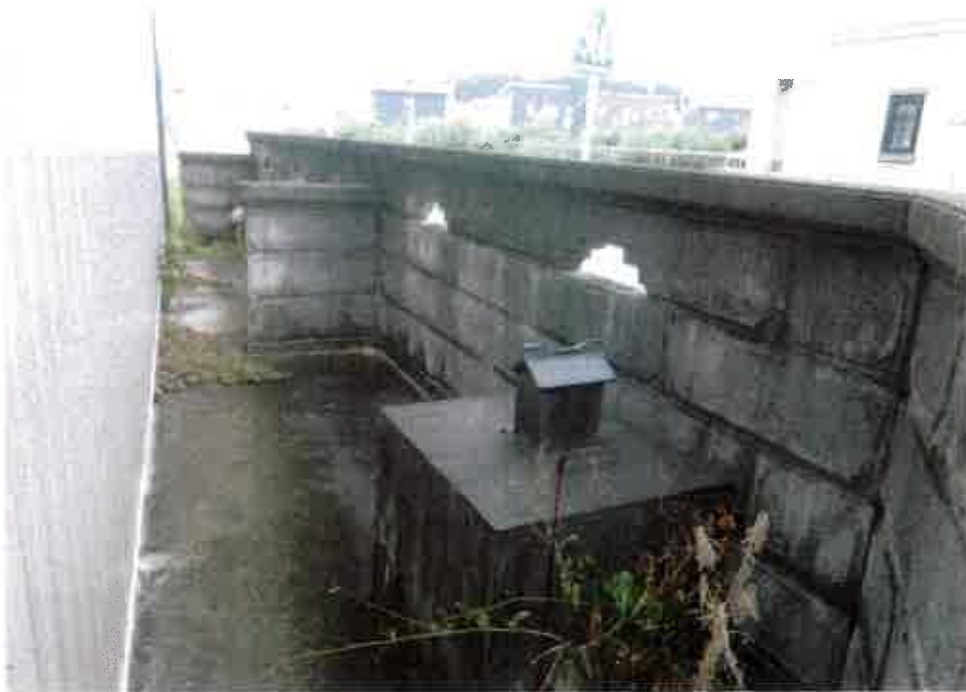
4

屋外の状況 (祠)

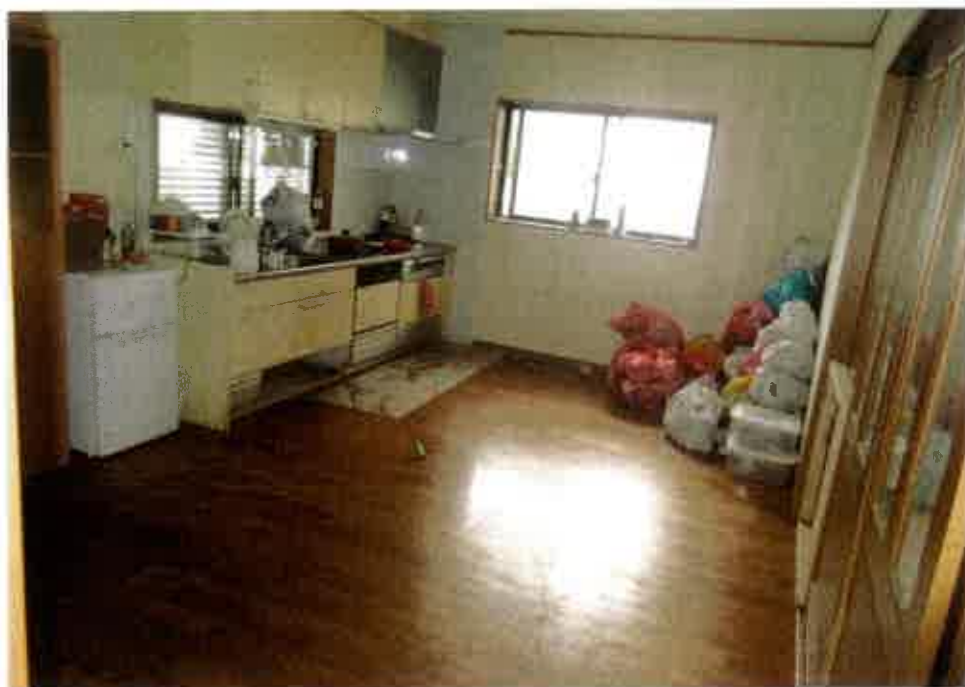
- 8 物件2建物1階和室1及び和室2が債務者兼所有者の生活スペースとなっていると思受けられ衣類、寝具、テレビ等の生活必需品等の相応の動産類が置かれていた。
その他の各部屋は、ベッド、学習机、椅子等の動産類が無造作に残置されているのが見受けられたが、冷蔵庫等の家電製品等は搬出されたものと思われ、1階ダイニングキッチン1には、廃棄予定の雑品類が詰め込まれたビニール袋が残置されており、また、各部屋の状況からある程度の片付けが実施されたものと思受けられた。
なお、和室1の仏間には骨壺が2個置いてあるのが見受けられた。

屋内の状況（1階 ダイニングキッチン1）
