期 間 入 札 の 公 告

現況調査報告書
(物件4~物件7)

評 価 書

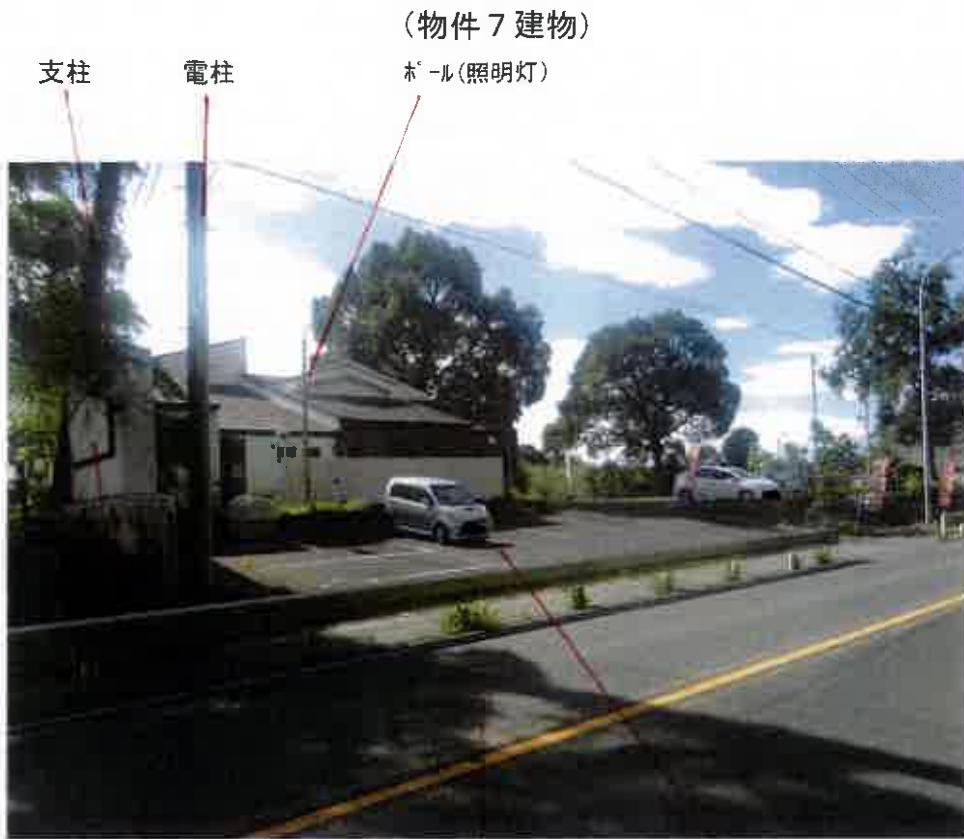
①

- 1 物件4土地乃至物件6土地（以下「本件土地」という）及び物件7建物の状況は、土地建物配置図(概略)、建物間取図（概略）及び添付した写真のとおりである。
- 2 本件土地は北側で道路（国道）に接しており、地形はほぼ長方形の整形地となっている（土地配置図(概略)参照）。
本件土地は北側の道路側(国道)に接している部分が法面となっている場所があり、敷地は物件7建物北側の壁面部分の駐車場として利用されている敷地部分から道路側に向かって傾斜して下っている。
道路部分から物件7建物の北側壁面の敷地部分までは傾斜して法面となっており、高低差は概測したところ、概ね約1m程度と思われる（写真①参照）

- 5 本件土地東側の看板が設置されているが、北側の道路に一部越境していると見受けられた（写真①参照）。
- 6 本件土地北側の道路に電柱が埋設されており、道路上に埋設されている電柱の支柱として、物件6土地上には斜めの状態の電柱が（支柱）が存在している（写真①参照）。
- 7 評価人の調査によると、物件7建物に引き込まれている水道管は、本件土地西側隣地(地番17番2)の敷地の下を通じて引き込まれているとのことであることから、買受人は本件土地西側隣地（地番17番2）の所有者と協議するか、新たな水道管を南側道路から引き込むための工事を行うか、どちらかの対応が必要になるのではないかとと思われる。

支柱 電柱 (物件7建物) ホール(照明灯)

看板 道路(国道) 物件6

屋外の状況

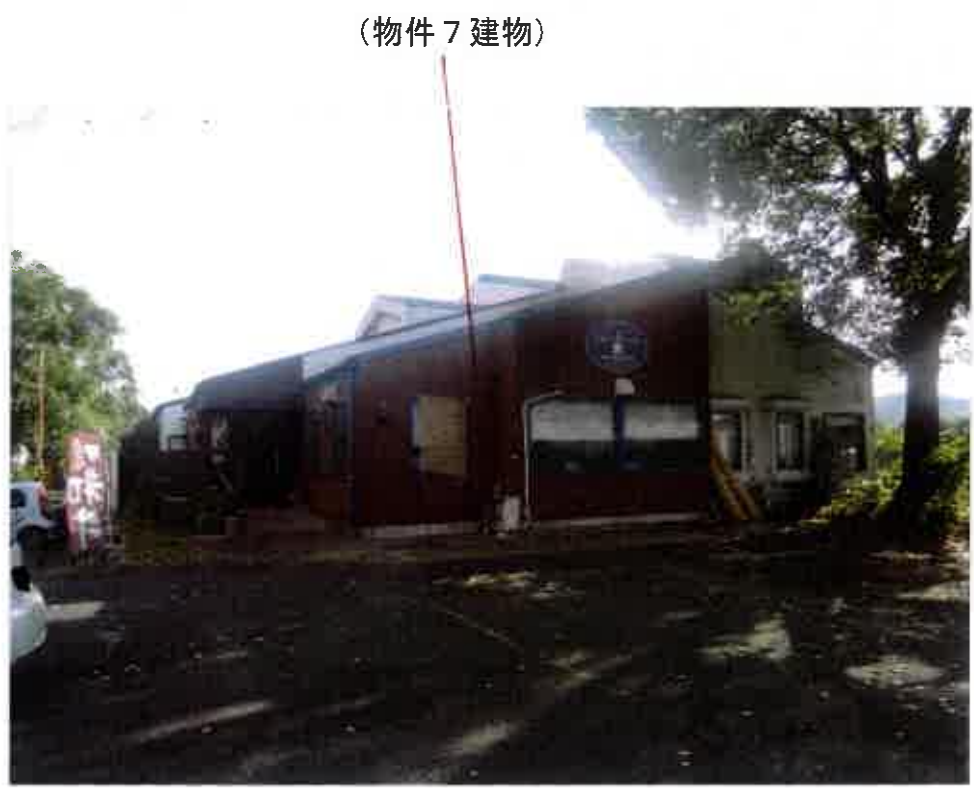
②

(物件7建物)

屋外の状況 (西側隣地(地番17番2)駐車場から撮影)

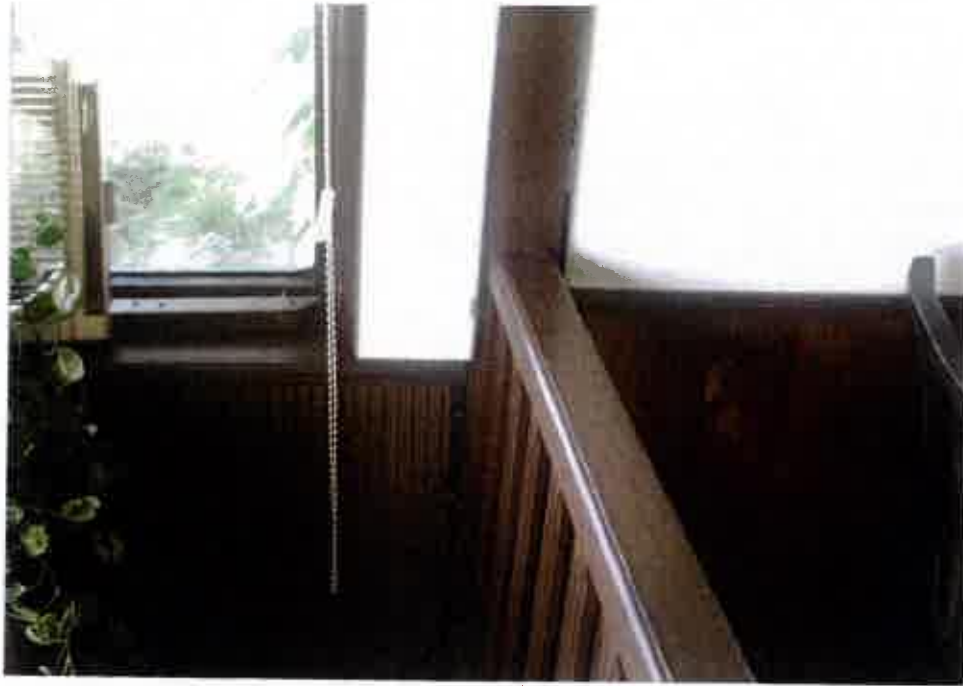
⑤

- 7 物件7建物は昭和53年6月新築で建築後約47年経過しており、賃貸人有限会社吉田家代表者Aから建築後の増改築、改修工事及び保守管理の状況等を聴取することができなかつたため物件の状況等については不明であるが、物件7建物は老朽化による不具合及び雨漏り等による汚損及び破損が散見され、経年以上に劣化した状況であると見受けられた。
関係人の陳述等でCが述べたように客席4の床面が豊川河川敷側に傾斜したため、建物の躯体についての不具合も見受けられることから、物件7建物を使用収益するためには、相応の改修工事費用を買受人は負担することになると思われる。

客席4の床面が南側(豊川河川敷方向)に傾斜しているため西側壁面に損傷(隙間)が生じている様子
屋内の状況(客席4)
