期 間 入 札 の 公 告

家屋 番号 字山腰 28番9の2
建物の名称 A6号
種 類 居宅
構 造 鉄筋コンクリート造2階建
床 面 積 3階部分 38.45平方メートル
4階部分 38.45平方メートル

現 況 調 査 報 告 書

評 価 書

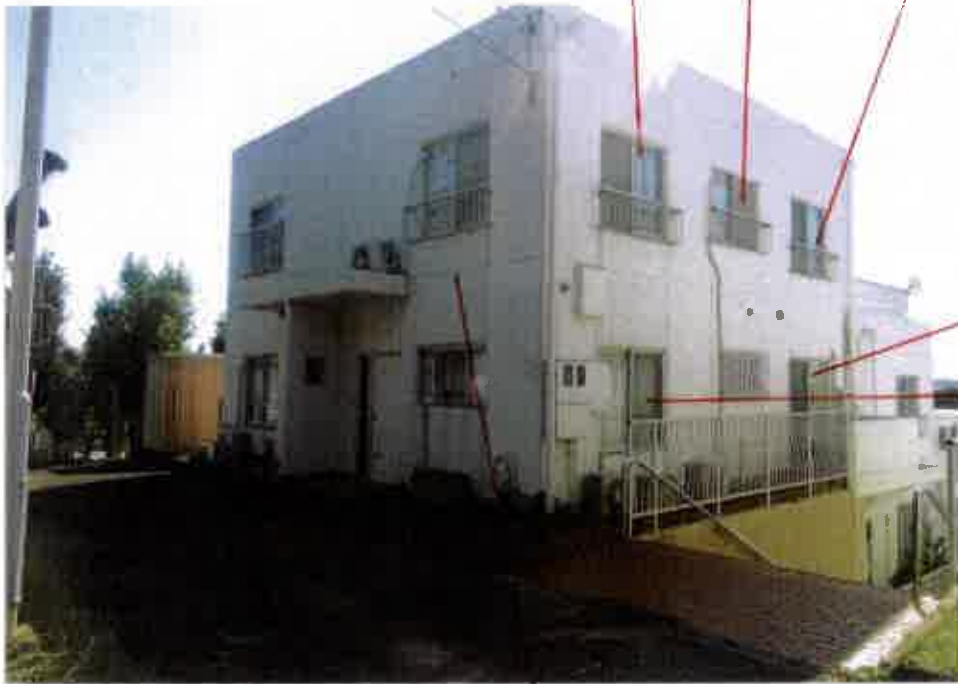
①

なお、屋外スペースに置かれているレンガが破損しているのが見受けられた。
- 5 物件2建物の室内は、外観上雨漏り及び床のたわみ等の不具合は見当たらなかったが、昭和57年6月新築で建築後約43年経過しており、室内は老朽化が原因と思われる汚損及び損傷等が相応に散見された。

屋外の状況（物件 2 建物）

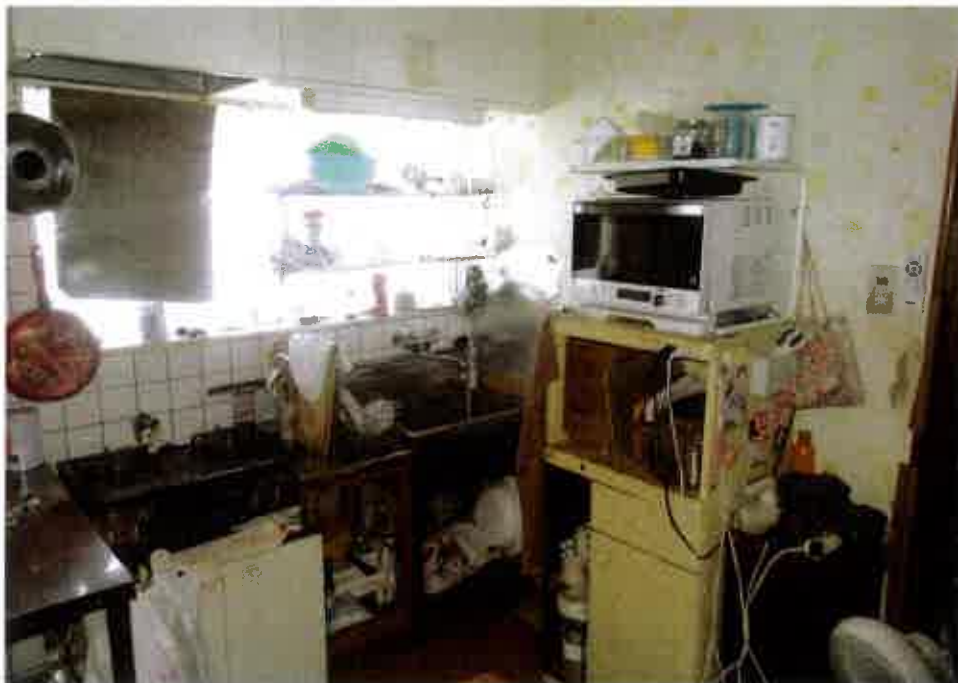
②

また、室内で猫を飼育していることから、目立った損傷ではないが、引っ掻き傷のような跡も見受けられた。

屋内の状況（3階 台所・食堂）

物件2建物は、上記状況のため、経年以上の劣化が見受けられる状況のため、物件2建物を使用収益するためには、買受人は改修費用等を負担することになると思われる。
- 6 物件2建物の2階南側にバルコニーが設置されており、洋室2との出入口部分は約45cm程度の段差が存在して洋室2より低くなっている。

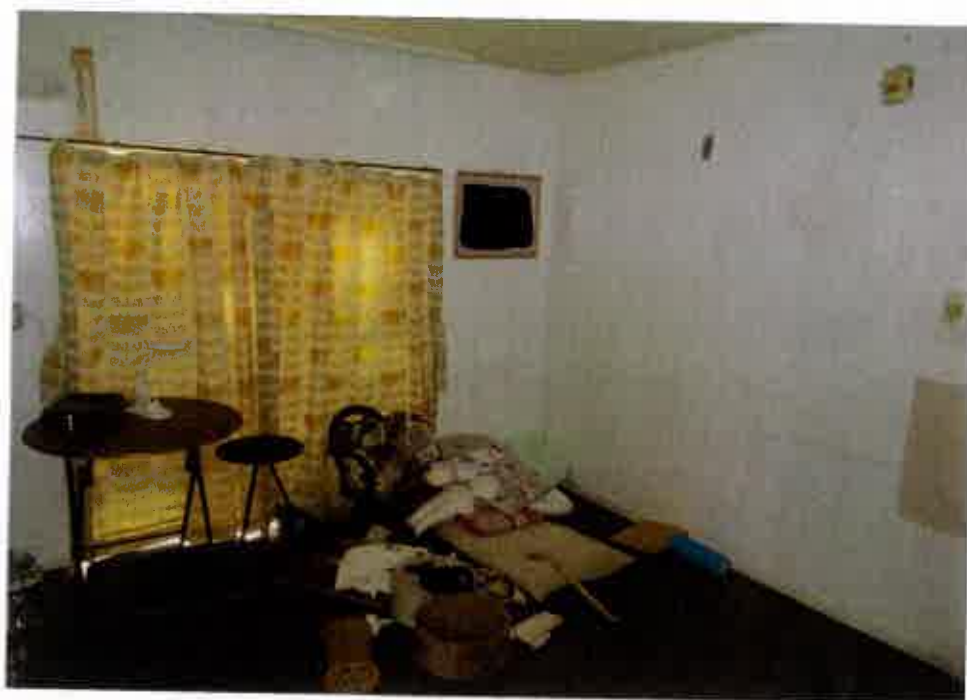
③

屋内の状況（3階 洋室1）

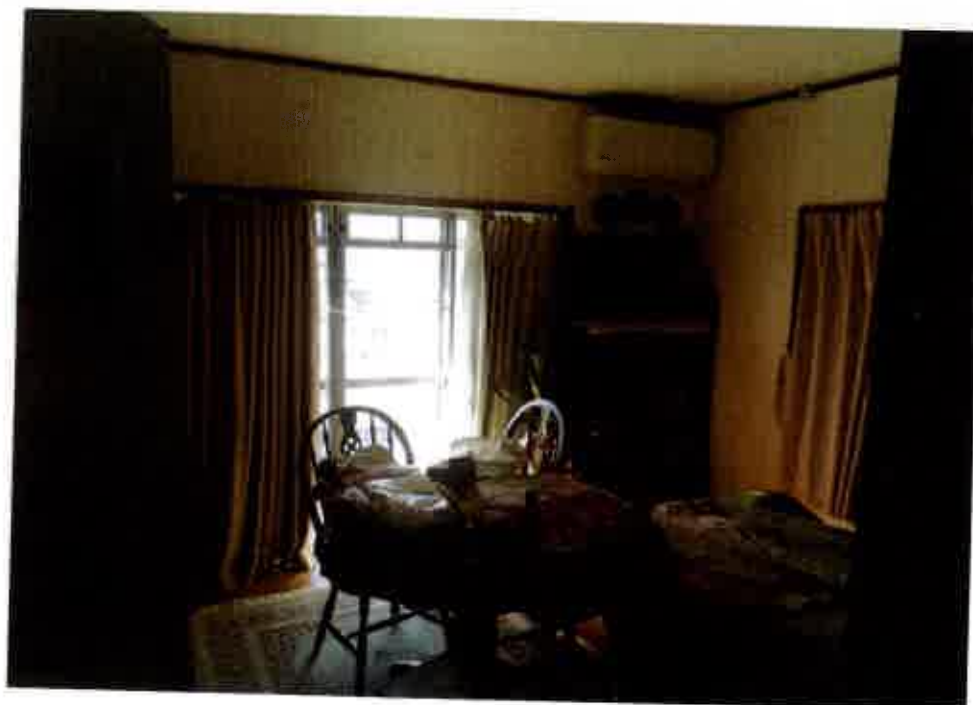
④

屋内の状況（4階 洋室2）
