期 間 入 札 の 公 告

建物の名称 ダイアパレス学園前

現 況 調 査 報 告 書

評 価 書

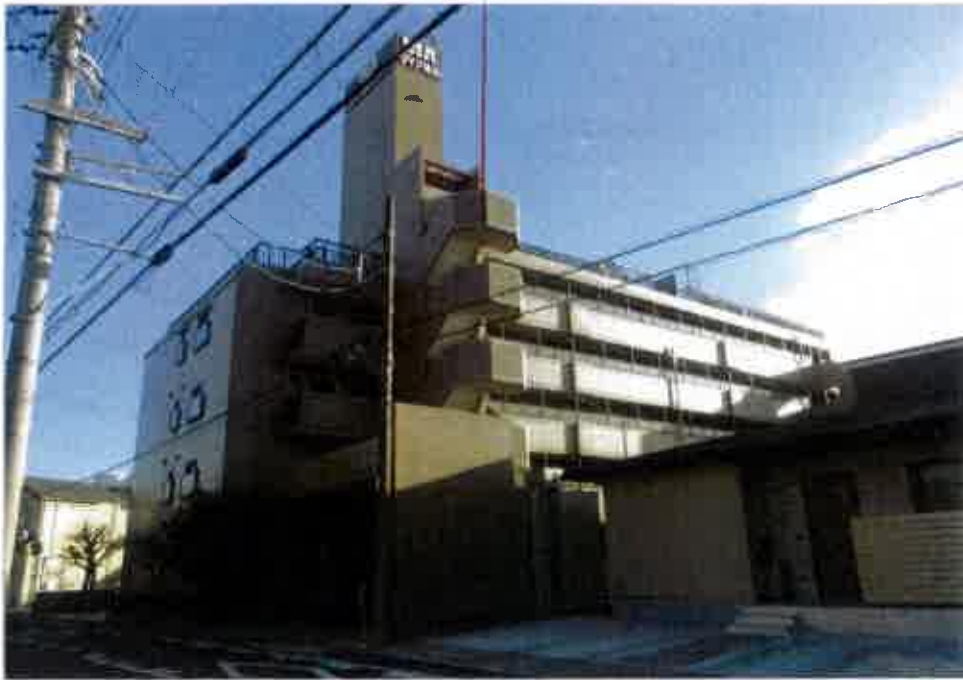
①

物件1建物を含む一棟の建物

マンションエントランス

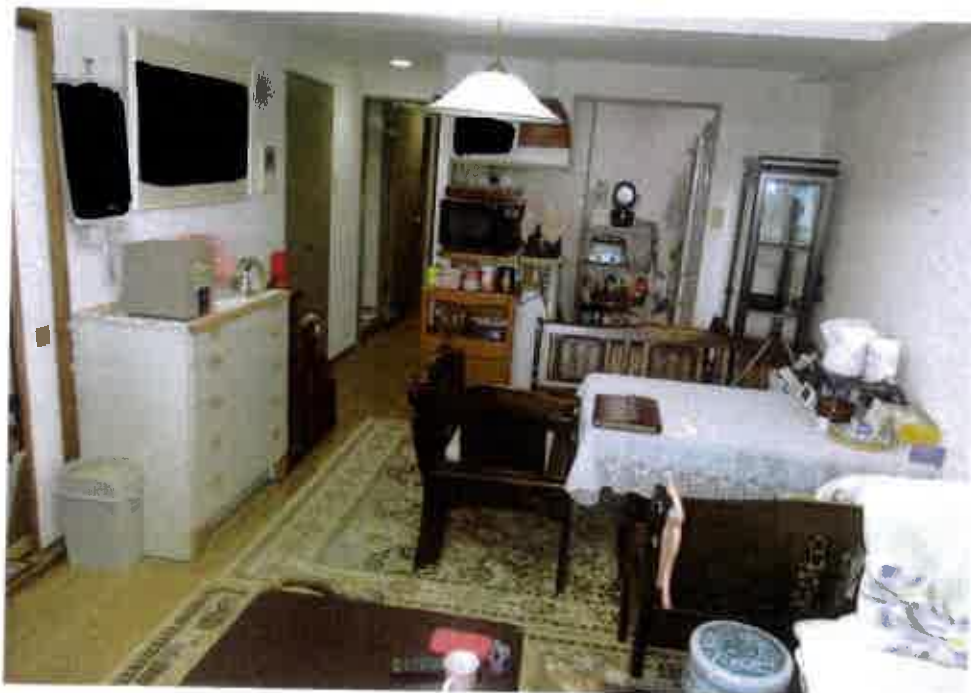
②

屋内の状況（居間・食堂）

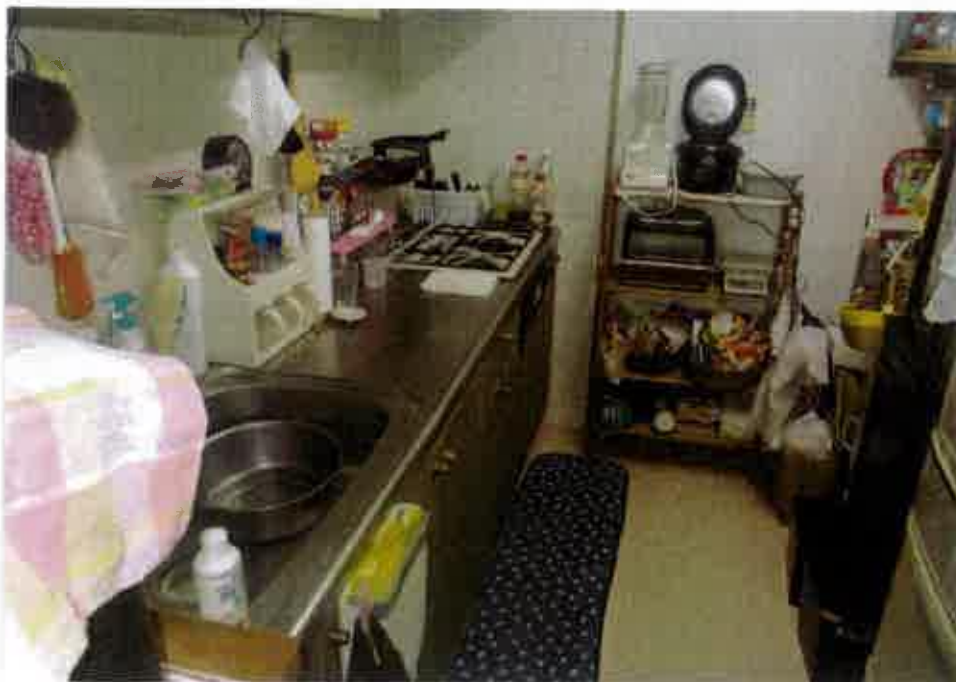
③

屋内の状況（台所）

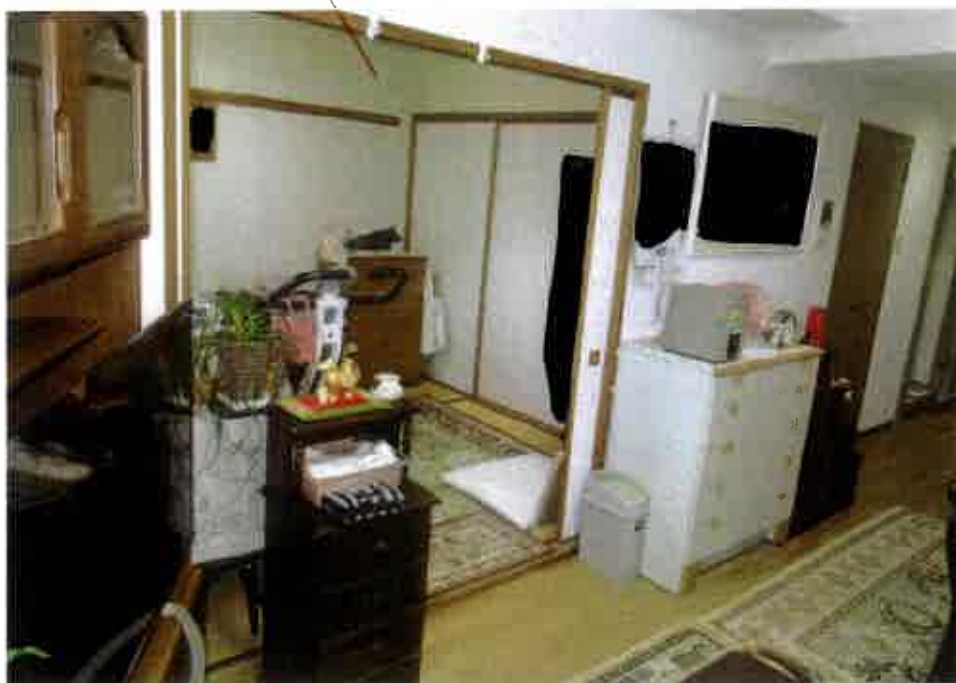
④

壁のクロスの汚損の状況

屋内の状況（和室6帖）
