期 間 入 札 の 公 告

現 況 調 査 報 告 書

評 価 書

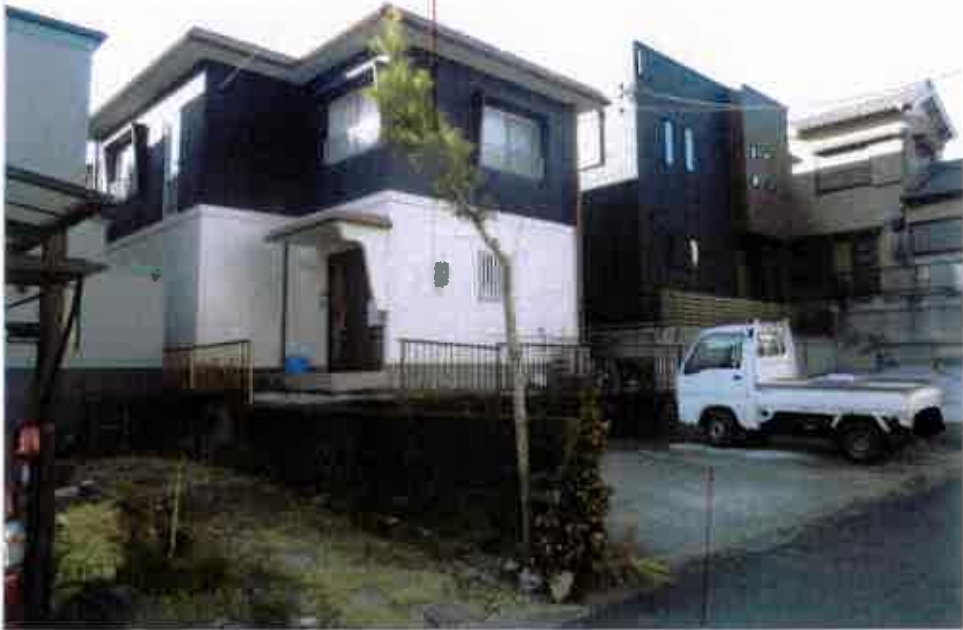
①

- 1 物件1土地及び物件2建物の状況は、土地建物配置図(概略)、建物間取図(概略)及び添付した写真のとおりである。
- 2 物件1土地は北側で道路とほぼ等高に接しており、地形は長方形の整形地となっている(土地建物配置図(概略)参照)。
なお、物件1土地北側道路は西から東側に傾斜して下っている。
- 3 物件1土地北側は駐車スペースが設置されており、駐車スペースから物件2建物の玄関前までは階段が設置されて物件2建物が高い位置に存在しており、駐車スペース南端と物件2建物の敷地部分とは約70cmの高低差が存在している。
なお、物件1土地の駐車スペースの敷地は南側から北側道路側の方向に緩やかに傾斜して下っており、北側の道路面から物件2建物の敷地部分までの高低差は約110cm程度ではないかと思受けられた(写真①参照)。

屋外の状況

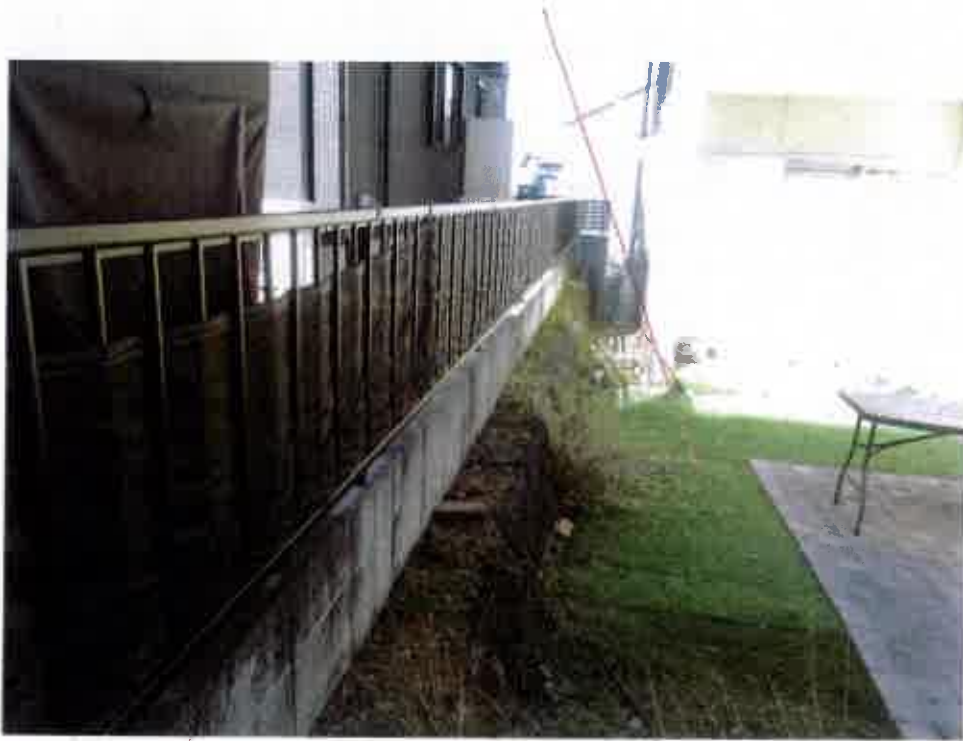
③

- 4 物件2建物の玄関前のポーチ部分のコンクリートが物件1土地の地盤と乖離して相応の隙間が生じているのが見受けられた(写真④参照)。
- 5 物件1土地及び物件1土地西側隣地(地番86番20)との境界には境界標等は見当たらなかったが、物件1土地には石塀のような塀が存在しており、また、従前から物件1土地上に存在する石塀に接して石塀の上部に隣地所有者がフェンスを設置した状況になっており双方の土地は区画されているが、境界は不明確な状況である(写真③参照)。
上記状況から、物件1土地及び隣地(86番20)との現状の境界は確認できる状況にあると思われるが、法務局備付けの地積測量図は約55年前の昭和46年9月作成の図面であり、隣地所有者が新たにフェンスを設置した後の境界関係の資料等も存在しないことから、物件1土地と隣地(地番86番20)との境界を確定させるためには、新たに測量手続きが必要になるではないかと思われる。

隣地所有者が新たに設置したフェンス

物件 1 土地西側に当初から設置されていた石塀

屋外の状況 (物件 1 土地西側隣地(地番 8 6 番 2 0)との境界の状況)

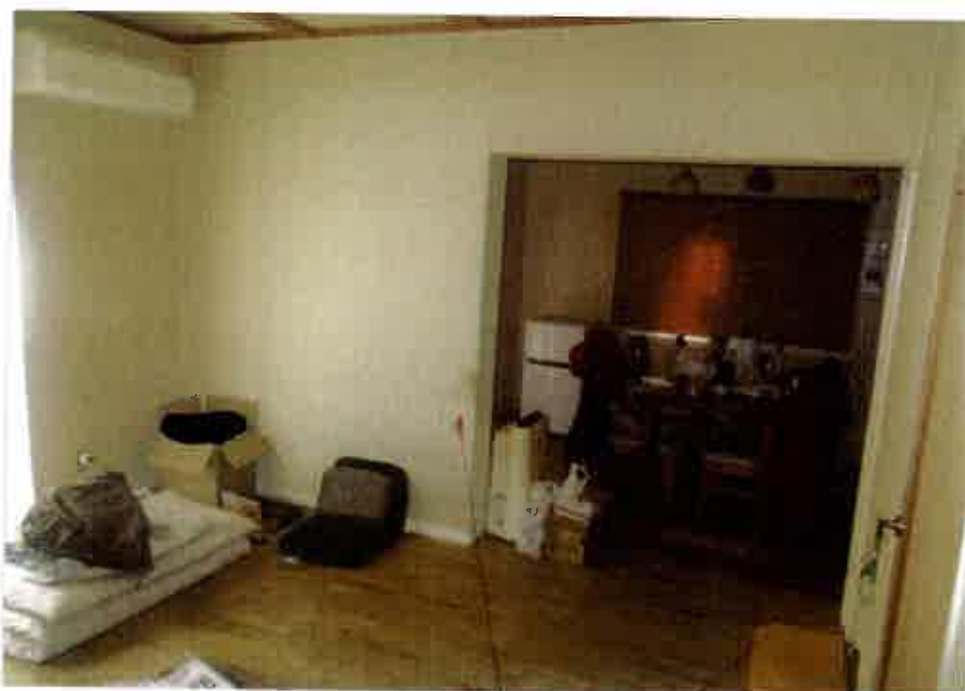
⑥

- 7 物件2建物は、1階洋室の壁面に穴が開いていたり壁面が剥がれていたり損傷の跡が見受けられた(写真⑥参照)。
また、1階洗面の床も洗濯機からの漏水が原因ではないかと思われる汚損した場所が散見され床面及び壁面が剥がれて損傷している場所が見受けられた。
- 8 物件2建物2階洋室2の天井も債務者兼所有者が述べたように雨漏りの跡が見受けられ、天板が損傷していた(写真⑧参照)。

壁面の損傷の状況

屋内の状況（1階 洋室1からダイニングキッチン方向撮影）

- 9 上記7及び8記載のとおり、物件2建物は雨漏り等の不具合が散見される状況であり、物件2建物は経年以上に劣化した状況であると見受けられた。
物件1土地及び物件2建物を使用収益するためには、物件2建物玄関前のポーチ部分の補修工事も含めて相応に改修工事が必要になると思われ、買受人は相当の改修工事費用等を負担することになると思われる。

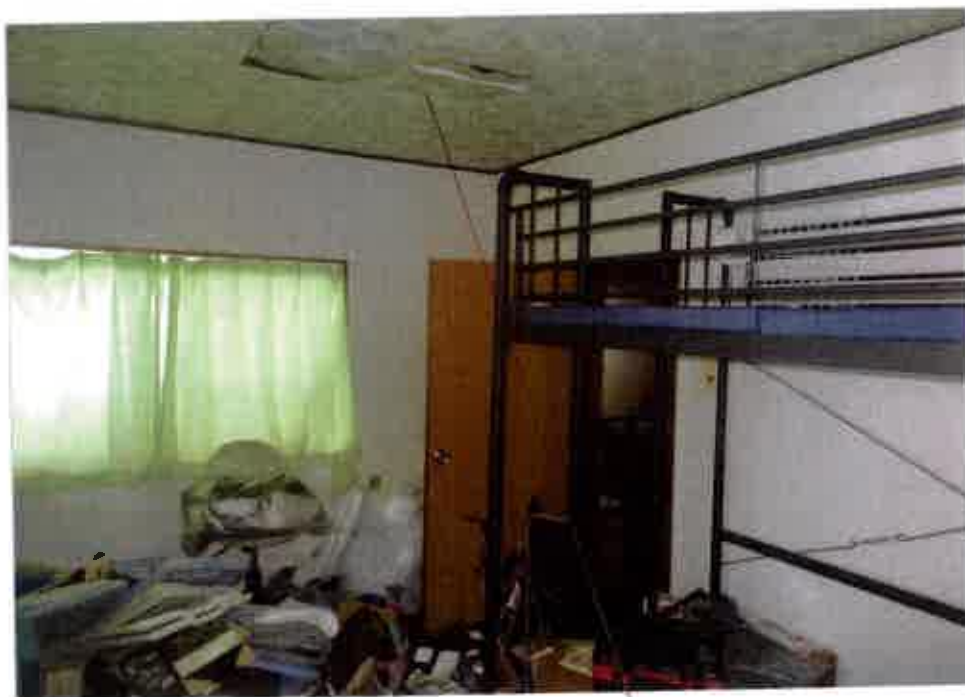
⑧

関係人の陳述等	
陳述者 (当事者との関係)	陳述内容等
■ 債務者兼所有者	<p>1 私が物件2建物に住んでいます。</p> <p>2 現在、物件2建物は売却予定で不動産業者に売却手続をお願いしています。</p> <p>3 今は、引越しの準備のため、物件2建物の各部屋は家財道具等が山積しています。</p> <p>4 約20年前に1階洋室の壁を板張りにしました。 また、約10年位前に屋根の防水及び外壁の塗装工事を実施し、5年位前にも屋根の防水工事をしました。</p> <p>5 2階洋室2の天井が雨漏りの影響で汚損して一部が剥がれています。業者に修理してもらいましたので、今は雨漏りはありません。 あとは、天板を交換修理する予定ですが、業者が来てくれる時期が不明なので、天井の修理が完了するかは分からない状況です。</p> <p>6 ペットは犬を飼育していましたが、転居することになるので、3カ月位前に妻が住んでいるところに連れて行きました。 物件2建物の壁のクロスは犬が引掻いたと思われる損傷及び汚損があります。</p> <p>7 私は1階の部屋で煙草を吸っています。</p> <p>8 物件2建物に住んでから、大雨による冠水等の影響はありません。</p> <p>9 お隣の方々と境界等についての争いはありません。 ただ、物件1土地西側隣地(地番86番20)の方が自宅を新築するので境界の確認の要請があり、物件1土地の石塀に接して石塀の上部にフェンスを設置しました。</p> <p>10 隣地の方が建物を新築するに際して確認した境界については、図面等はありませんので境界の状況等はよく分かりませんが、私としては現状の境界で合意しています。</p> <p>11 物件2建物の玄関の前のポーチ部分が物件1土地の敷地から乖離してポーチ部分と敷地に隙間が空いていますが、原因はよく分かりません。</p>

雨漏りの影響により天井が損傷及び汚損した状況
屋内の状況（2階 洋室2）
