## 期 間 入 札 の 公 告

# 現 況 調 査 報 告 書

## 評 価 書

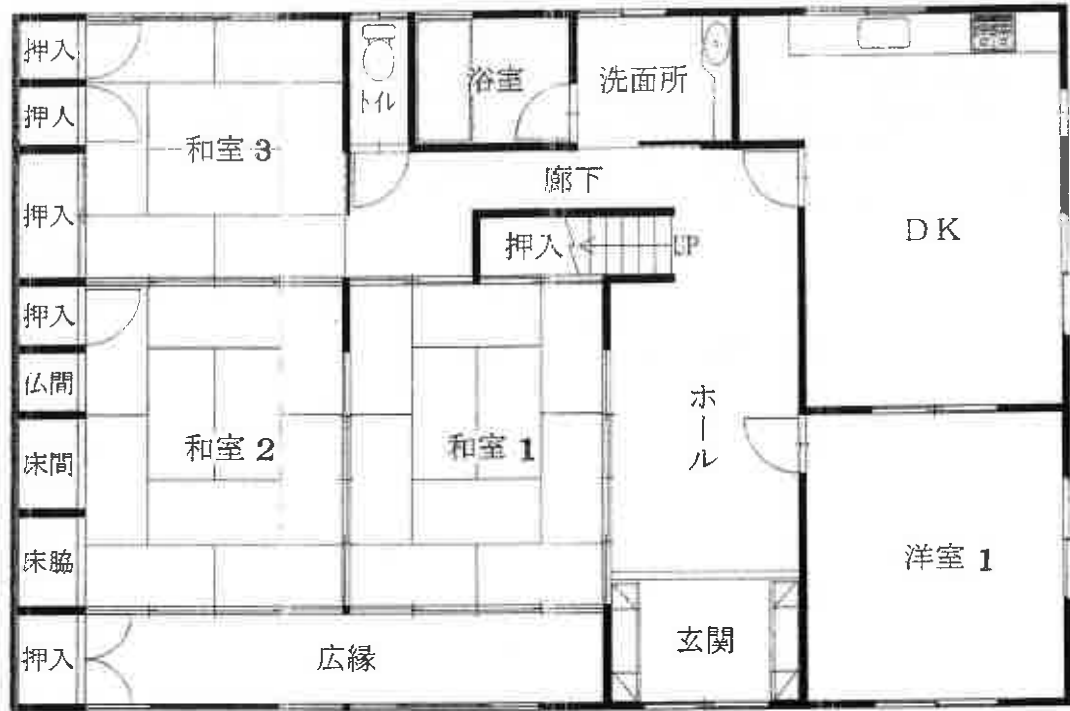
建物間取図（概略）  
 物件 3  
 主である建物  
 1 階

- 9 物件3主である建物（以下「物件3建物」という）は、外観上雨漏り等の不具合は見当たらなかったが、1階ダイニングキッチン、洗面所及び浴室はほとんど使用されていないように見受けられ、洗面所及び浴室は埃による汚損が見受けられた。

- 10 物件3建物2階は生活スペースとして利用されていると見受けられ、従前、飼育していたペットによるものと思われる壁のクロスの損傷及び汚損が散見された。

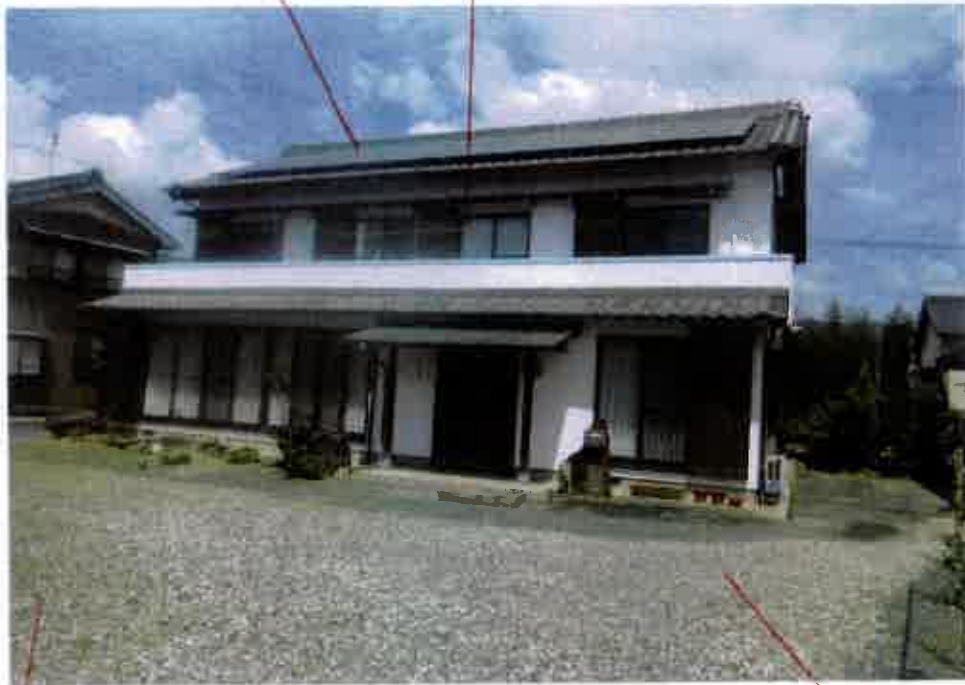
1

- 12 物件3建物の屋根には太陽光発電システムのパネルが置かれているのが見受けられた。

太陽光パネル

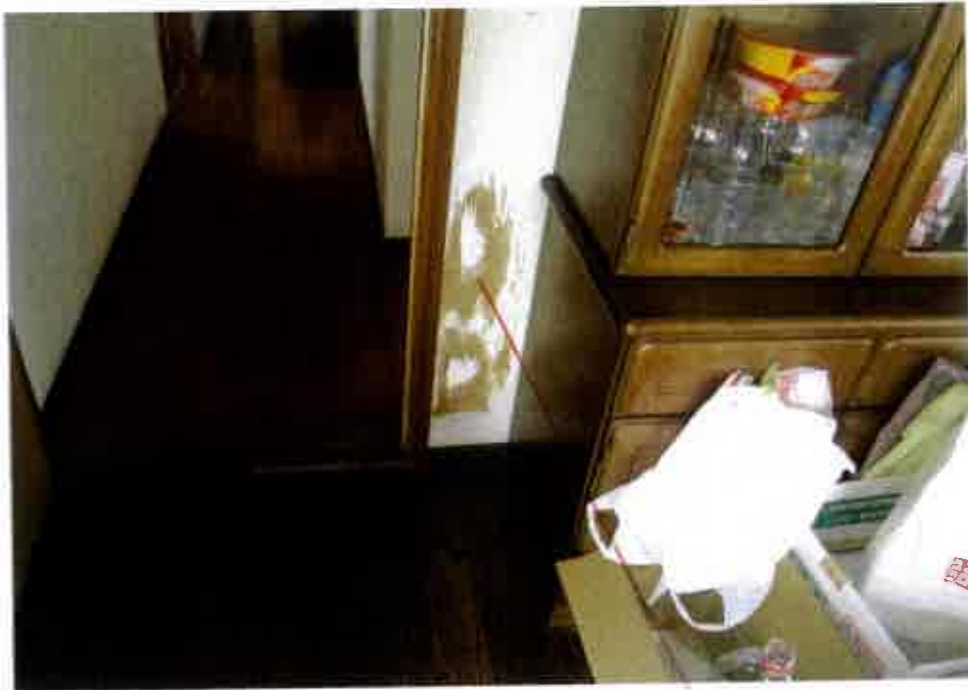
屋内の状況 (2階 ダイニングキッチン 壁面の損傷の状況)

| 区 分 | 物件3：主である建物 |
|---|---|
| 特記事項 | 2階DK壁クロスに猫による引っ掻き傷と剥がれあり |

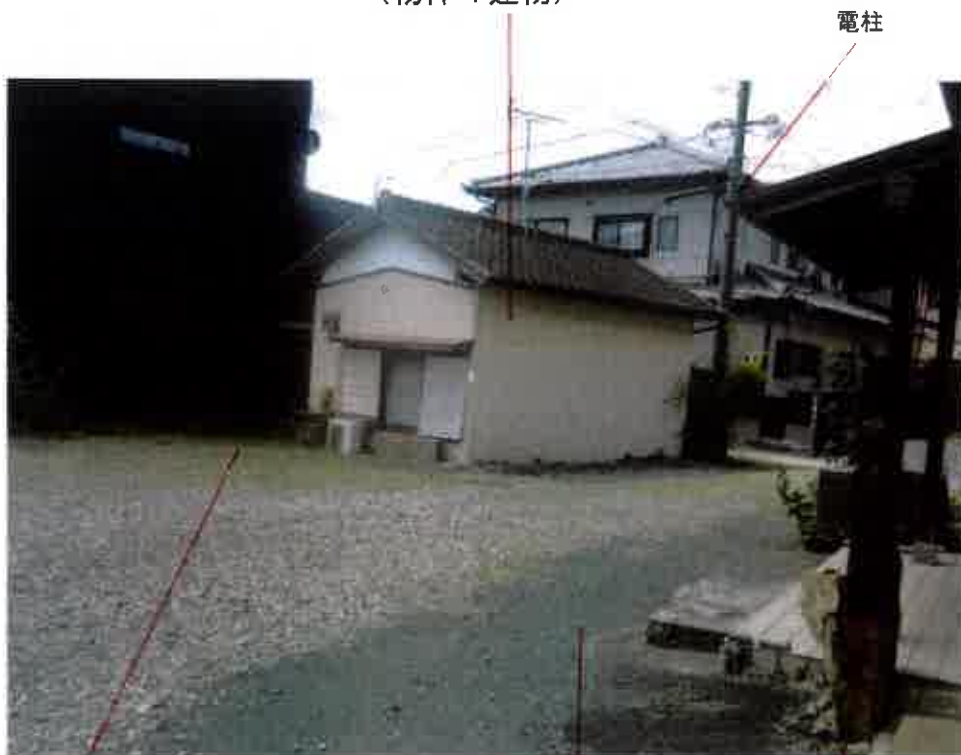
- 8 物件1土地の北西側に祠が置かれており、物件2土地の西側には電柱及び支線（写真10参照）が埋設されている（土地建物配置図(概略)参照）。

電柱

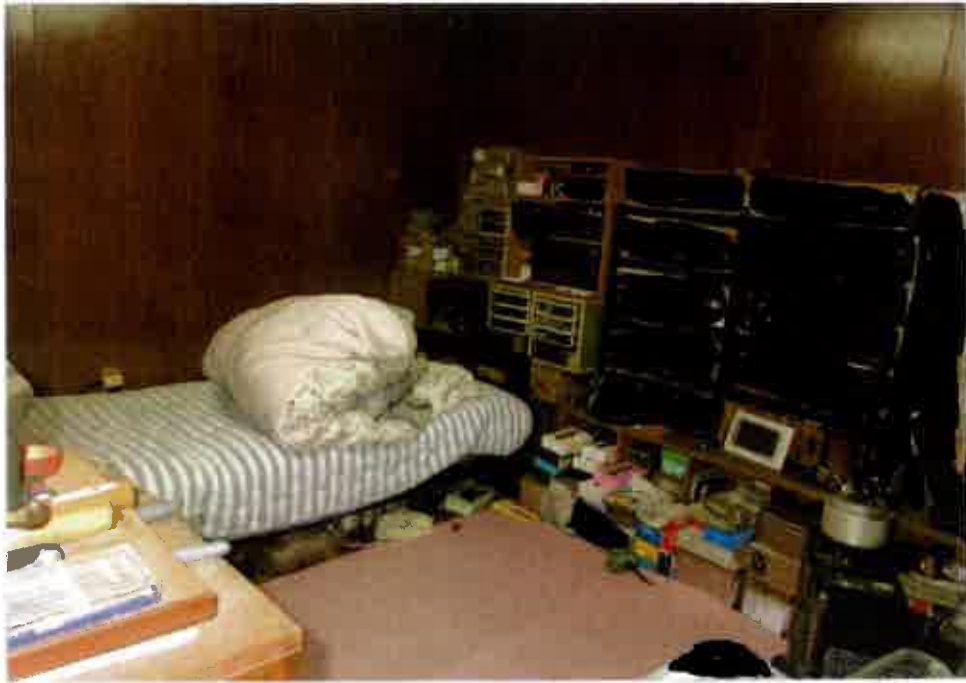
また、物件4建物内には埃だらけの家電製品、書籍及びその他の動産類が残置されており(写真11参照)、物件4建物西側の和室は大量の動産類が放置されたような状態で残置されていたため、室内の奥まで立ち入ることができなかった。

屋内の状況 (洋室)

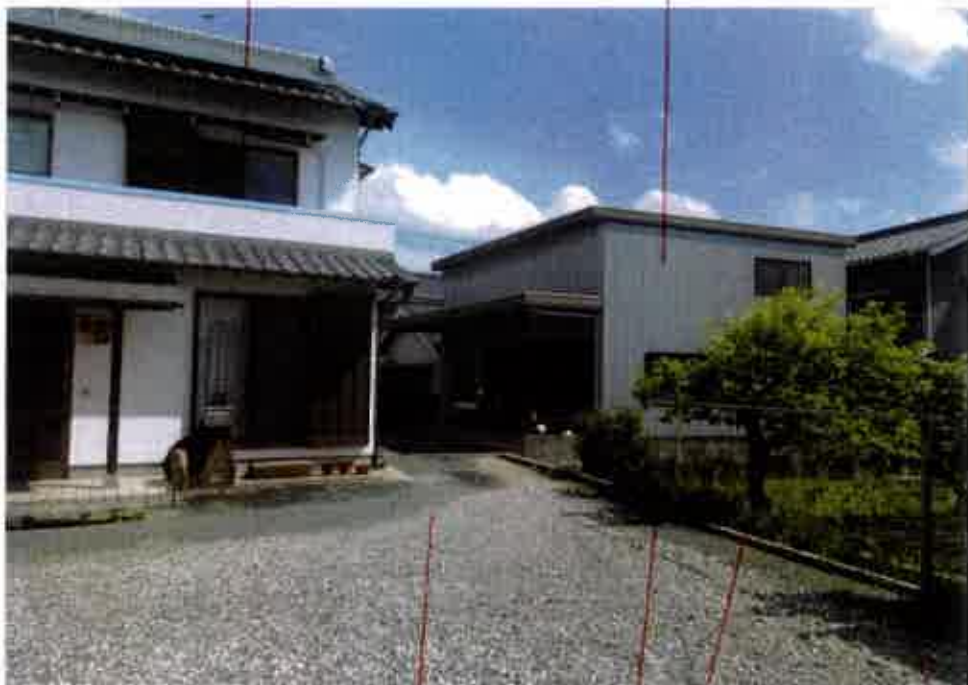
なお、本件土地と東側及び南側隣地（地番4番1）とは高低差があり、南側隣地（地番4番1）の敷地は物件1土地より約70cm程度低い位置となっており、南側隣地（地番4番1）は耕作地として利用されている（写真12参照）。

区画のためのブロック

屋外の状況(物件1土地と隣地(地番4番1)との状況

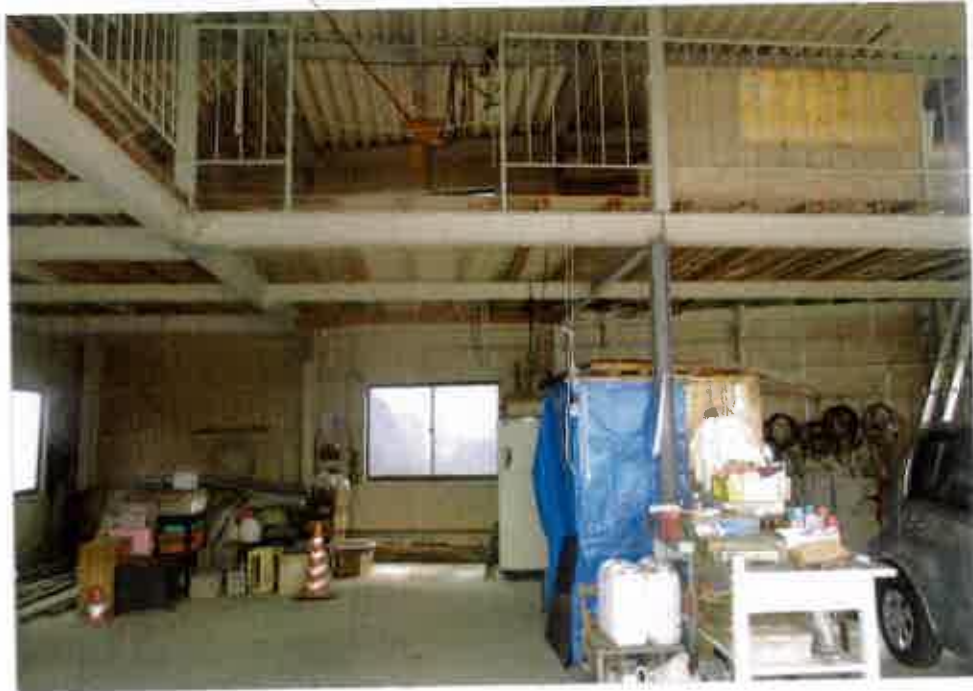
13

ほとんど利用されていないような状況であり、2階倉庫にはクレーンが設置されていた(写真13及び写真14参照)。

クレーン

屋内の状況 (1階 車庫 2階 倉庫)

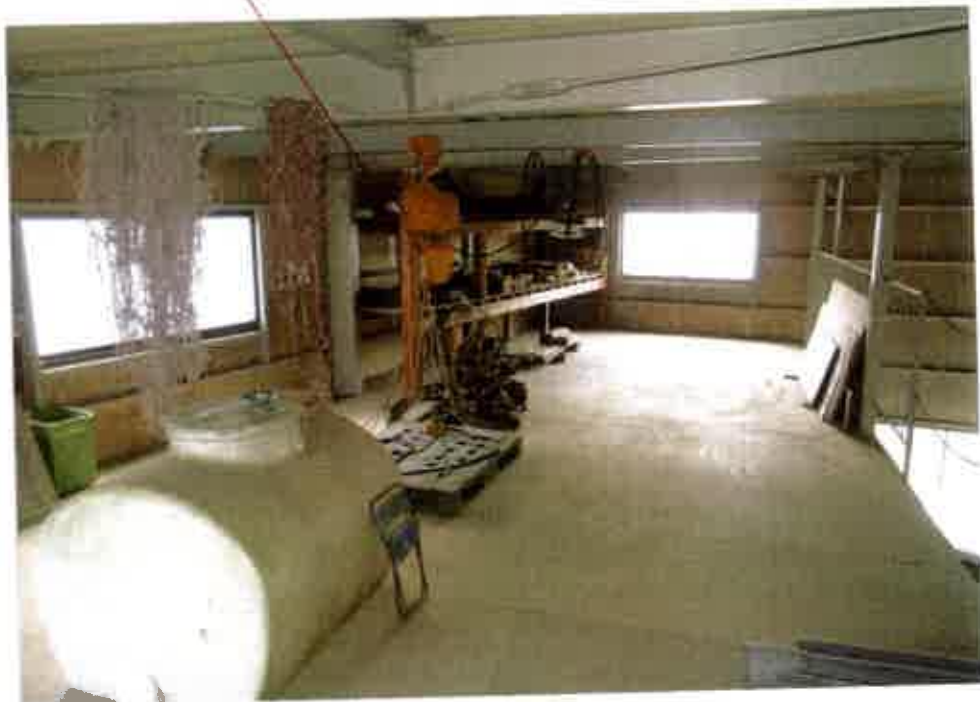
14

クレーン

屋内の状況 (2階 倉庫)
