## 期 間 入 札 の 公 告

# 現 況 調 査 報 告 書

## (物件 1、2)

## 評 価 書

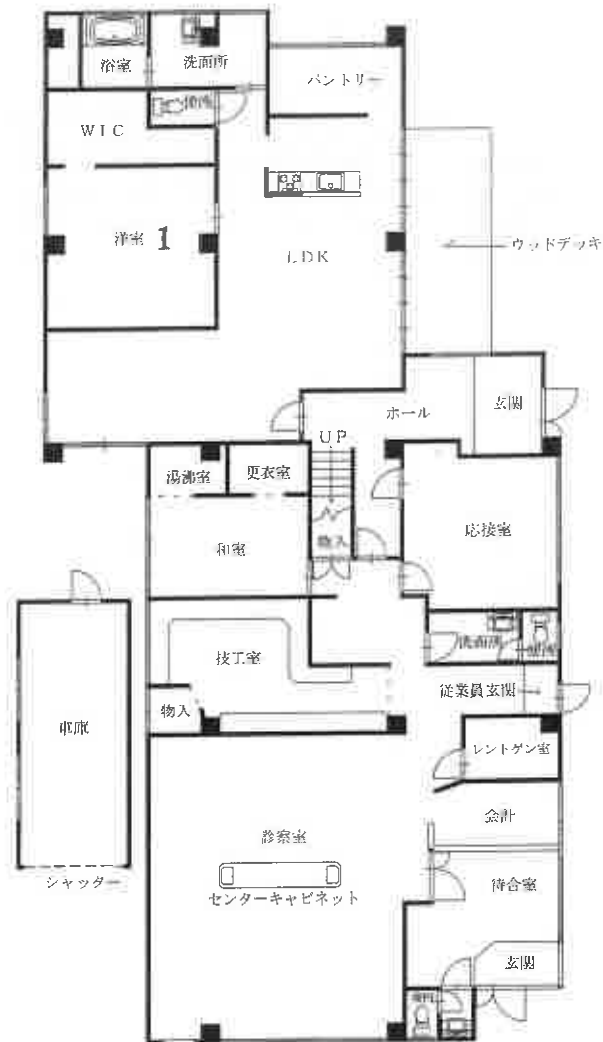
物件2建物 (主) 1階

- 8 物件2建物の歯科医院診療所部分は、保守管理が行われていると見受けられ外観上は目立った不具合等は見受けられなかったが(写真7参照)、更衣室が設置されている和室と現在は使用されていない技工室は老朽化による劣化が見受けられた。  
なお、物件1建物1階住居の応接室の西側の部分に1階歯科医院診療所部分との通路が設置されており、通路は約20cm程度の段差があり診療所側が低い位置になっている。

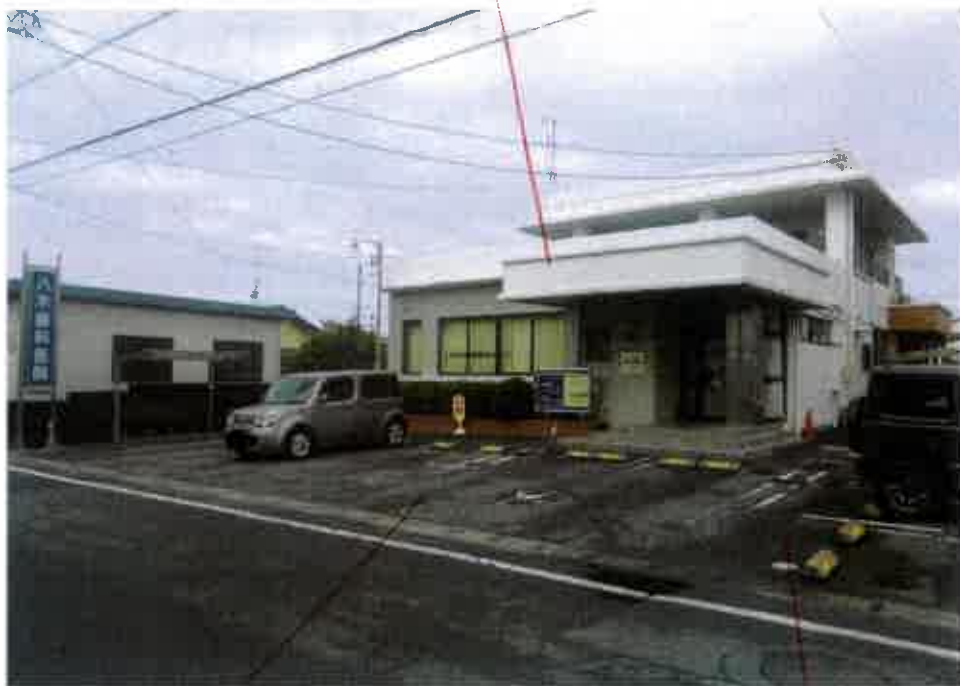
- 1 物件1土地及び物件2建物の状況は、土地建物配置図(概略)、建物間取図(概略)及び添付した写真のとおりである。
- 2 物件1土地は南側で道路とほぼ等高に接しており、地形は長方形の平坦な整形地となっている(土地建物配置図(概略))参照)。  
物件1土地南側は診療所来院者のための駐車スペースが設置されている(写真1参照)。  
物件1土地北西側方向には祠が置かれている(写真3参照)。

屋外の状況

(物件 1 土地)

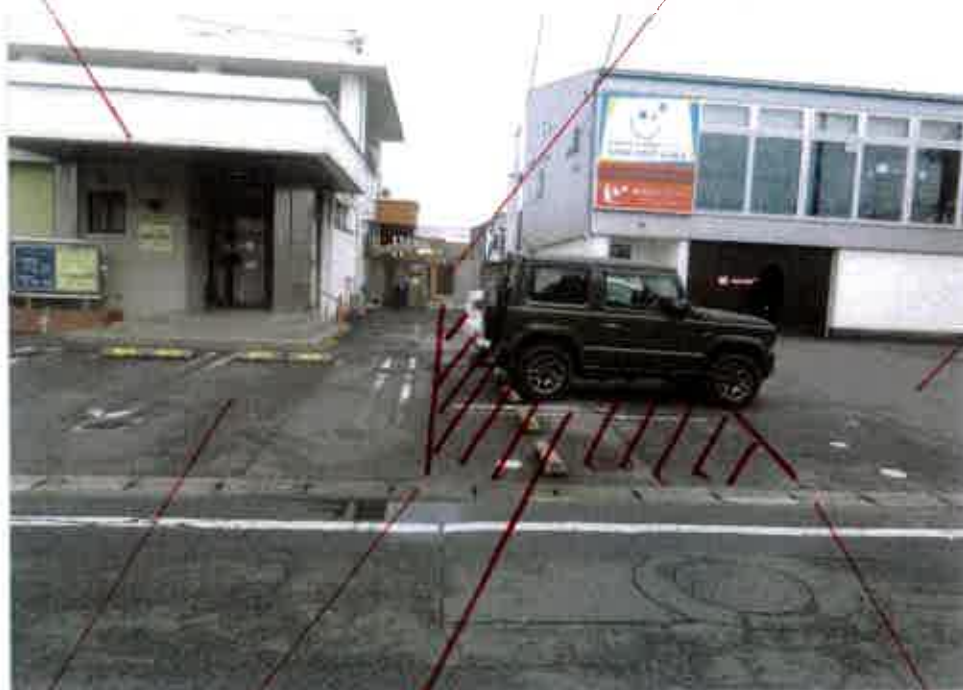
2

- 5 なお、物件1土地東側隣地(地番63番2)は、物件1土地及び本件外競売対象物件3土地の間に存在しており、東側隣地(地番63番2)の地形は不整形な旗竿地となっている(土地建物配置図(概略)参照)。  
物件1土地東側隣地(地番63番2)の旗竿地の部分は、物件1土地の駐車場の敷地部分と一体で利用されているものと見受けられた。  
また、物件1土地と物件1土地東側隣地(地番63番2)の旗竿地の部分及び本件競売目的外物件3土地(地番63番1)を横断して、コンクリート製の門扉が設置されている。  
当該門扉の両端は物件2建物及び本件外競売目的物件4建物の各々の壁面に接しており、物件2建物の出入りのためには当該門扉を利用して出入りする構造となっていることから、物件2建物の住居部分への出入りのためには物件1土地東側隣地(地番63番2)の敷地を利用することになると見受けられた(写真2参照)。  
物件1土地及び物件2建物買受人は物件1土地東側隣地(地番63番2)の所有者、または同所の賃借人と何らかの協議が必要になる可能性があるのではないかとと思われる。  
なお、物件1土地東側隣地(地番63番2)の敷地の通行料等の支払はないとのことである。  
物件1土地南側市道(地番99)から上記の門扉までの距離は、概測で約21m程度であった。

物件1、地番63番2、地番63番1の各土地上に跨って設置されている門扉

屋外の状況 (物件 1 土地と隣地(地番 6 3 番 2)との状況

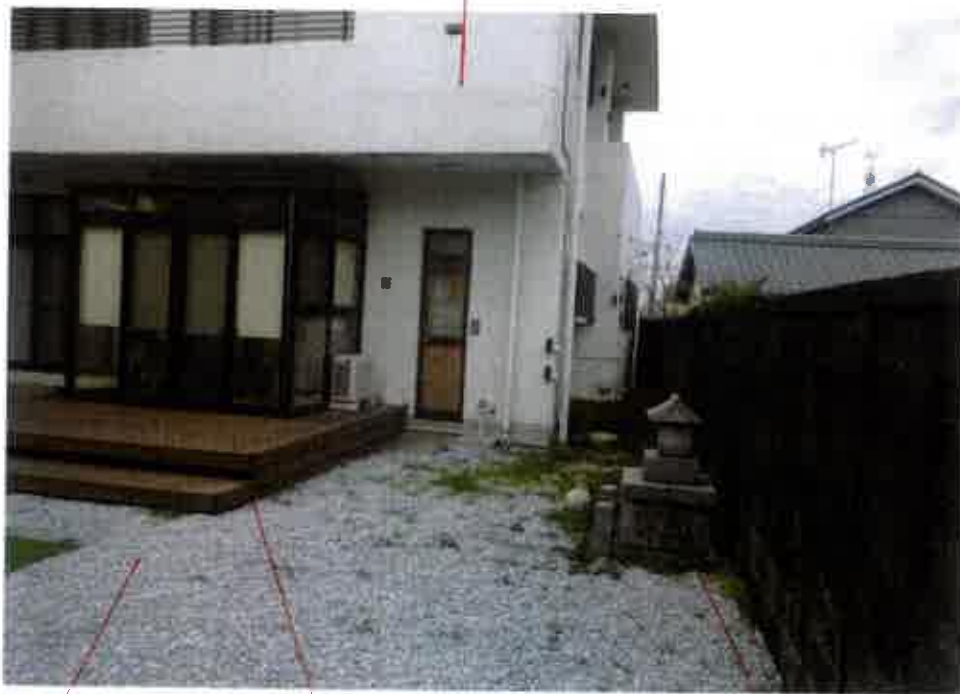
3

祠

屋外の状況 (物件1土地北側の状況(北側各隣地とコンクリートブロックで区画されている))

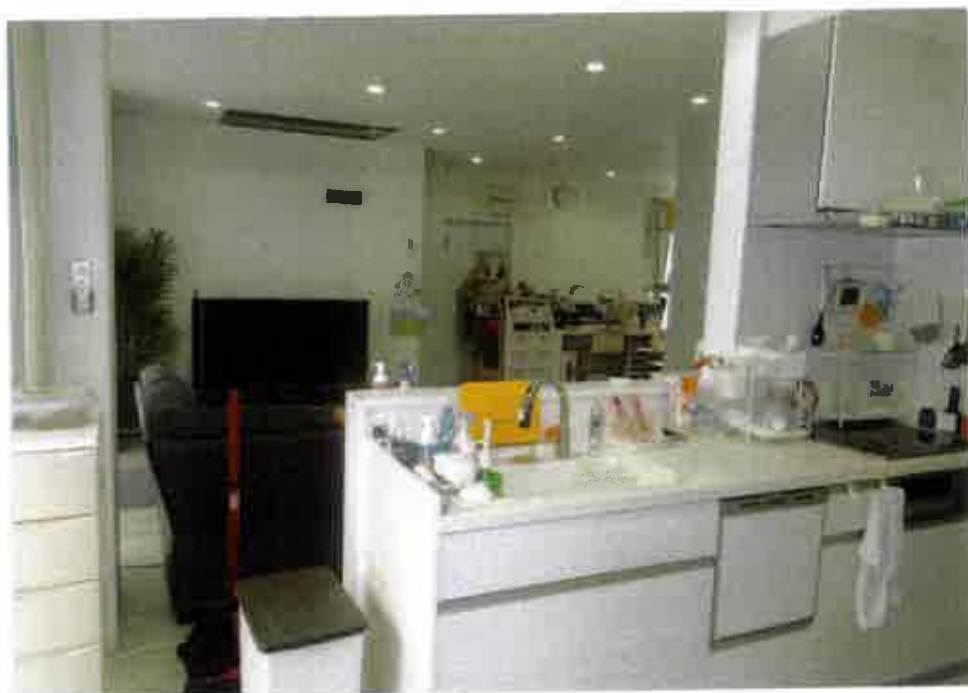
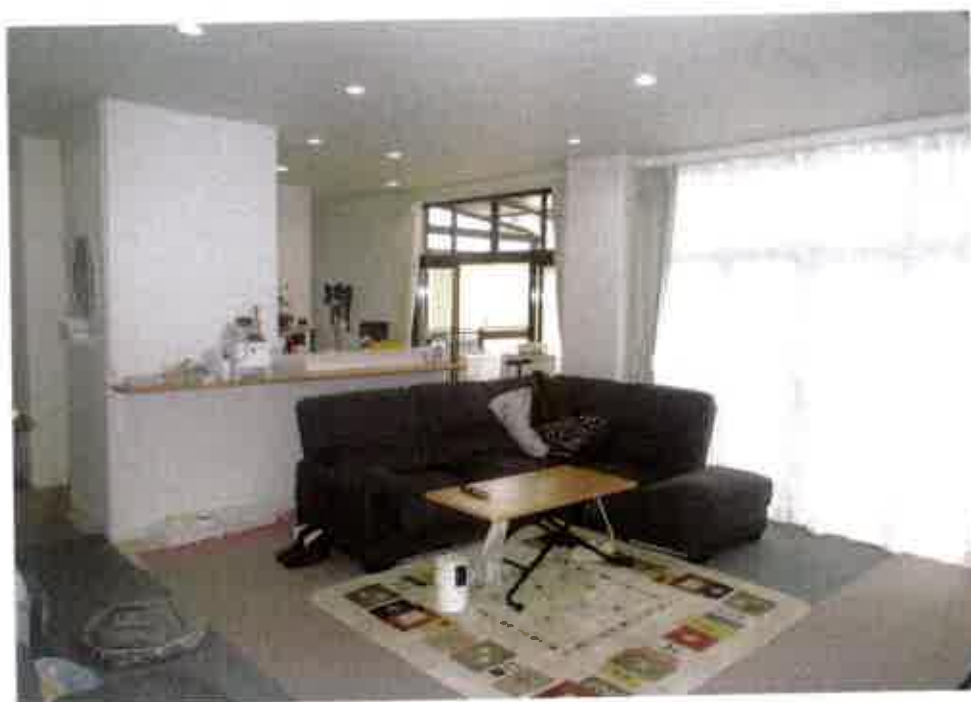
- 6 物件1土地及び物件1土地東側隣地(地番63番2)は、法務局備付けの地積測量図が存在しており上記3及び4記載の状況であることから各隣地との境界は確認できると思われる。
- 7 物件2建物1階のリビングダイニング及び洋室1等の住居部分はリフォーム工事の実施しにより外観上は雨漏り等の不具合は見受けられなかった(写真5及び6参照)。

屋内の状況（1階 リビングダイニングキッチン）

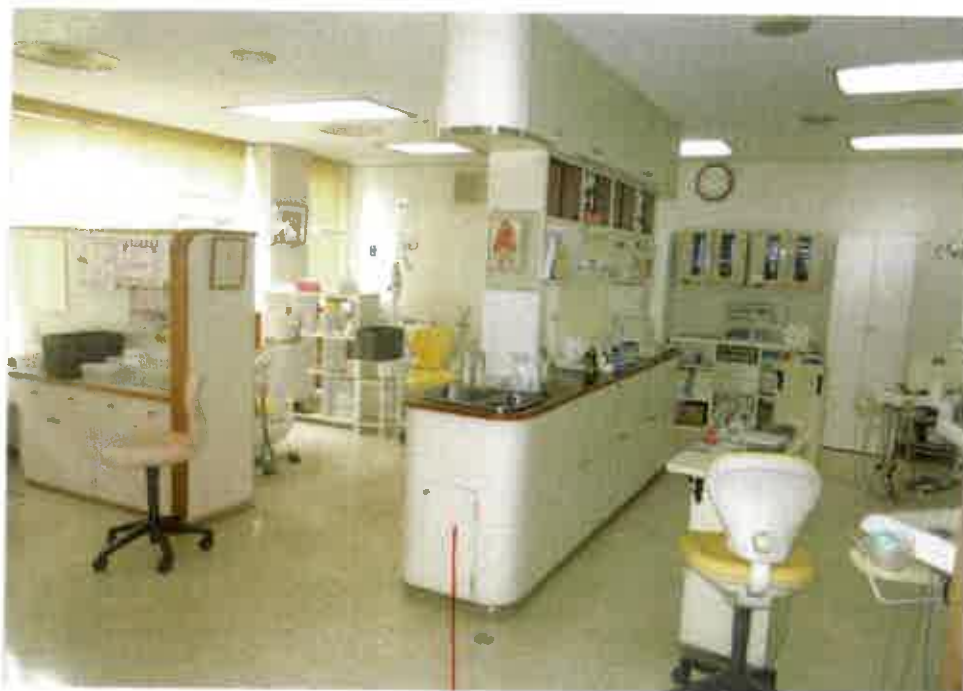
センターキャビネット  
屋内の状況（診察室）

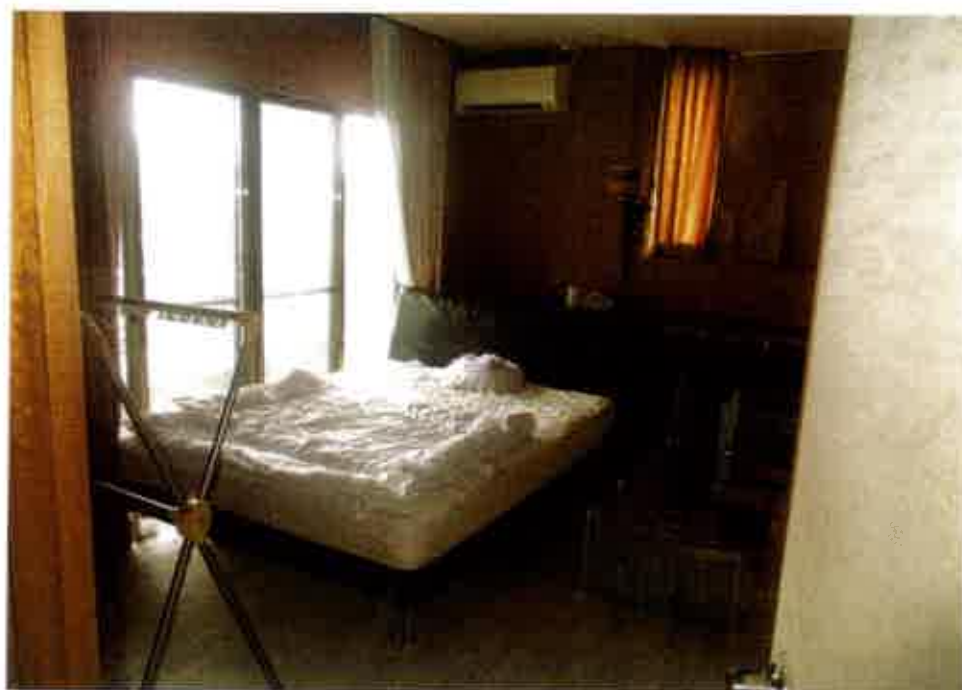
- 9 物件2建物2階の各部屋及び廊下等については関係人の陳述等記載のとおり、洋室5及び納戸の天井の雨漏りによる汚損や壁のクロスの汚損及び破損が多数見受けられ、物件2建物の2階部分は経年以上に劣化した状況であると見受けられた(写真8及び9参照)。
- 10 物件2建物には、従前は車庫として利用されていた附属建物が存在しているが、長期間利用していないためシャッターの開閉ができるかどうか不明な状況であるとのことで、附属建物に立入ることはできなかった。

壁のクロスの破損の状況

屋内の状況（2階 洋室5）

- 11 物件2建物の住居部分は2世帯住宅の仕様になっており、1階はリフォーム工事及び保守管理が実施されているが、物件2建物2階の住居部分の劣化の状況を考慮すると、物件2建物を使用収益するためには、買受人は相応の改修工事費用を負担することになるとと思われる。
- 12 物件2建物内には相応の量の家電製品、家具及び家財道具が存在しており、物件2建物1階応接室には神棚が置かれていた。
