## 期 間 入 札 の 公 告

- 1 所 在 豊橋市大岩町字火打坂  
 地 番 22番34  
 地 目 山林  
 地 積 114平方メートル  
 (現況)  
 地 目 宅地
- 2 所 在 豊橋市大岩町字火打坂  
 地 番 22番46  
 地 目 宅地  
 地 積 265.97平方メートル
- 3 所 在 豊橋市大岩町字火打坂 22番地3  
 家屋 番号 22番3の1  
 種 類 店舗・居宅  
 構 造 木造瓦葺鉛メッキ鋼板交葺2階建  
 床 面 積 1階 62.47平方メートル  
           2階 39.66平方メートル  
 (現況)  
 床 面 積 1階 概測約89.27平方メートル  
           2階 概測約66.10平方メートル

# 現 況 調 査 報 告 書

## 評 価 書

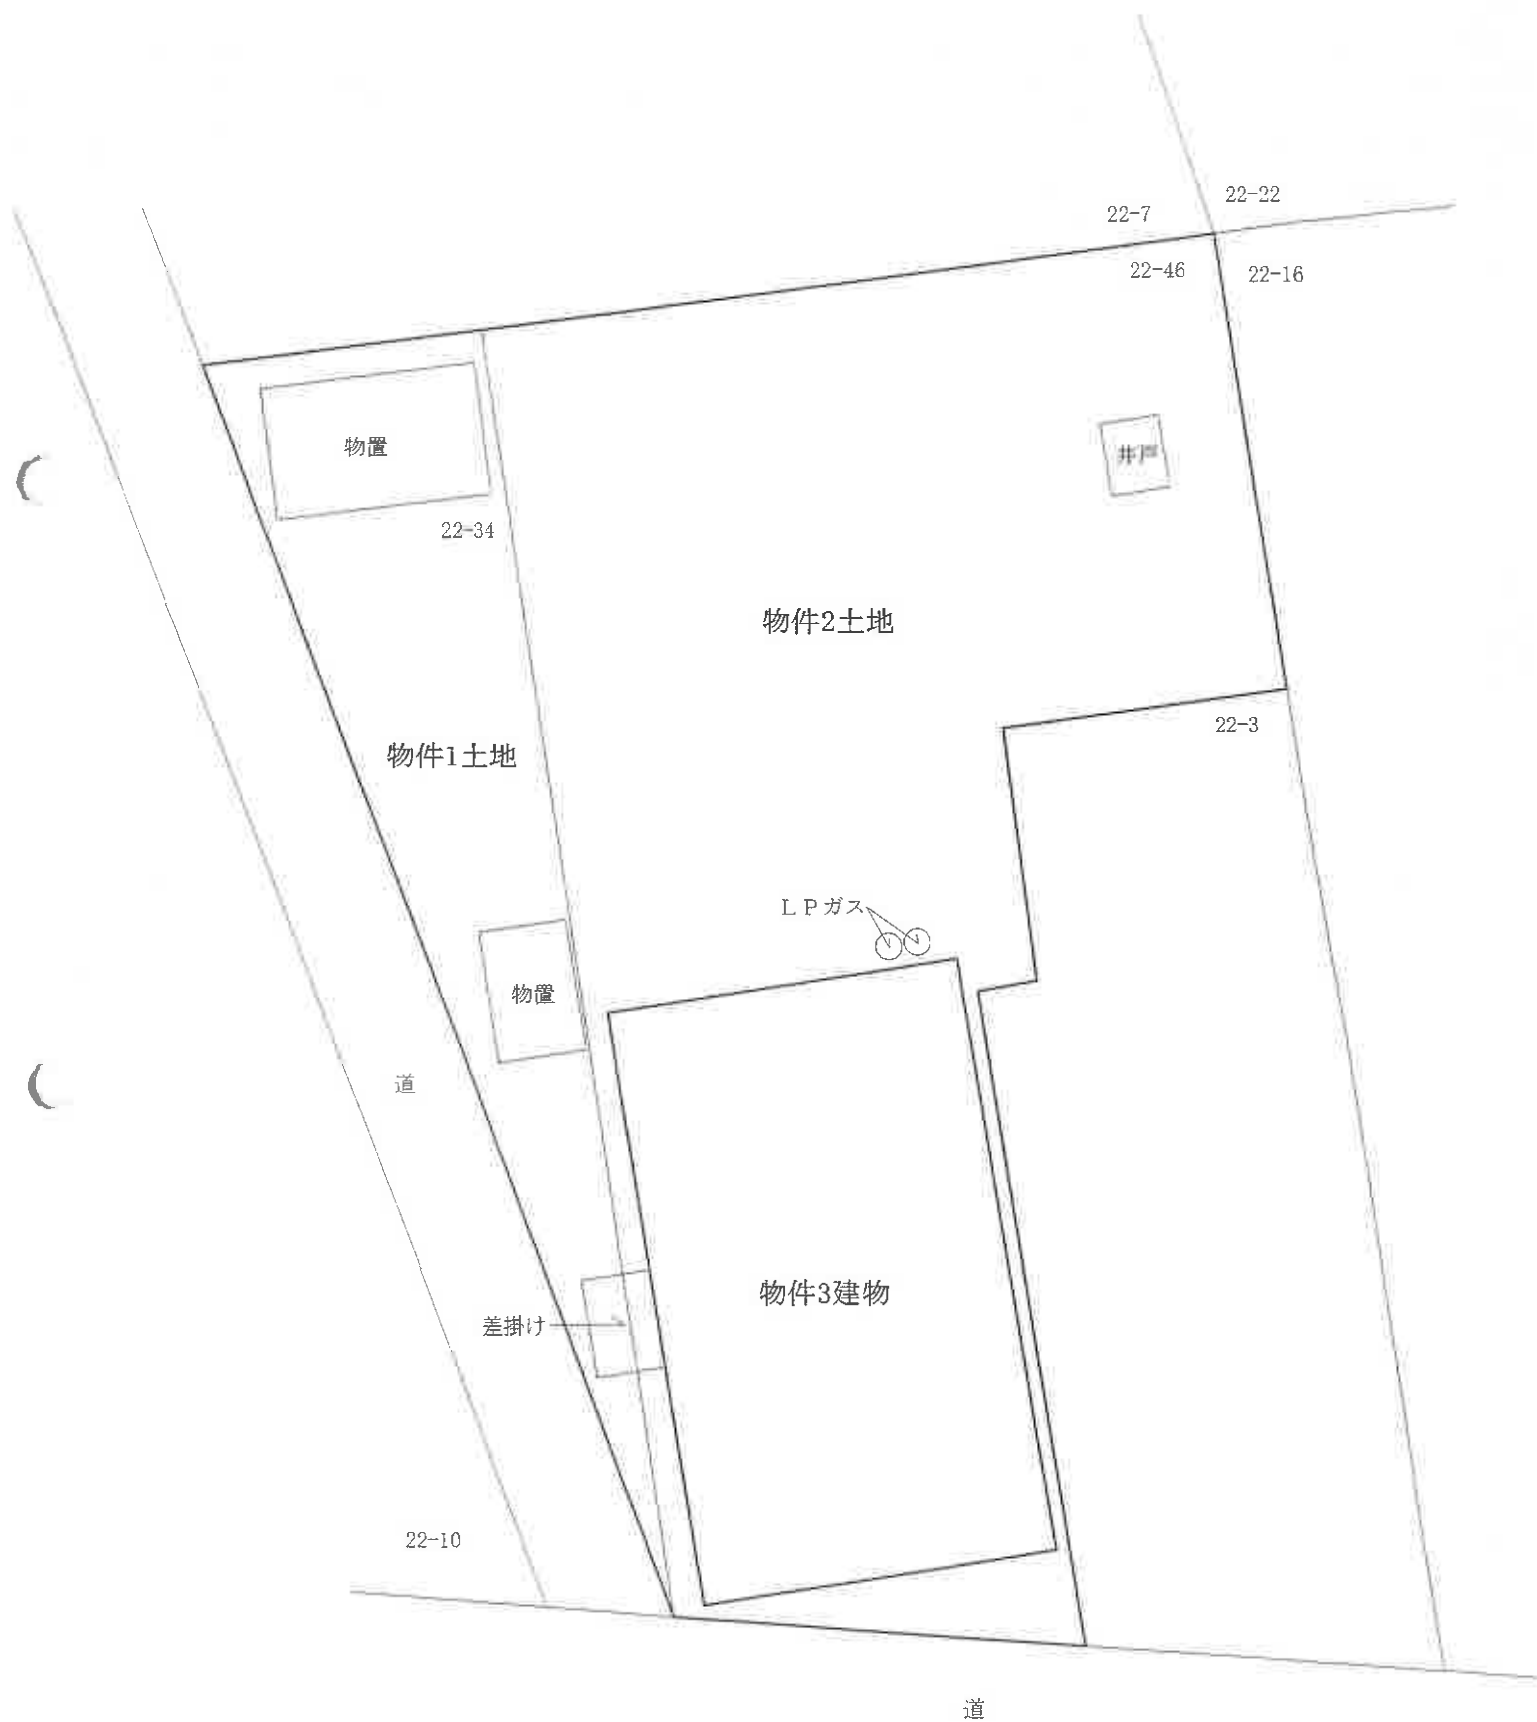
# 土地建物配置図 (概略)

物件2土地は南側道路に面しており、道路とほぼ等高に接している。
- 3 物件1土地及び物件2土地は北側に敷地が広がっており、不整形な地形となっている(土地建物配置図(概略)参照)。
- 4 物件2土地と接している南側の間口部分及び物件1土地と接している西側道路部分を概測したところ、接道部分の長さが公図と概測と異なるのではないかと見受けられた。

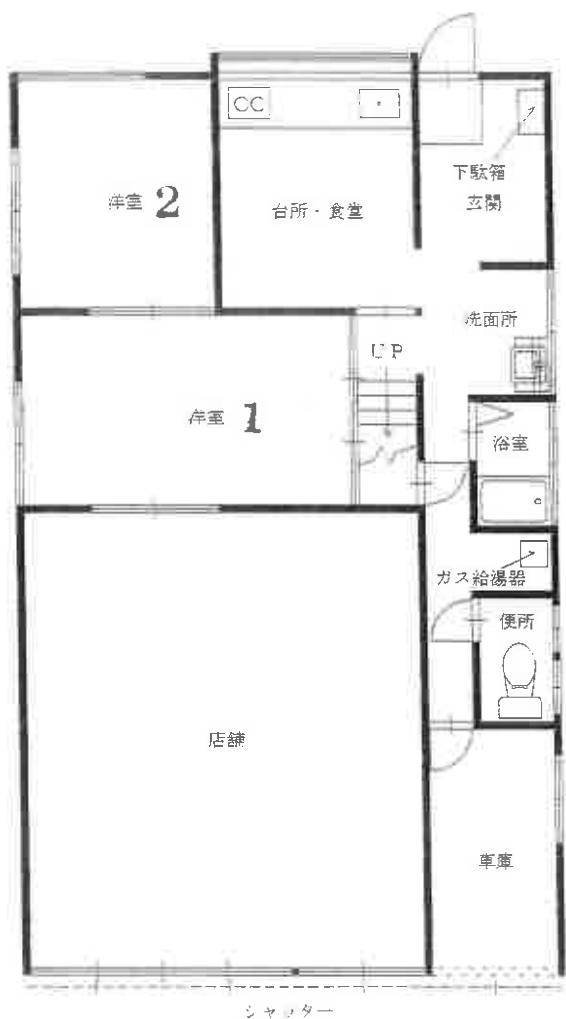
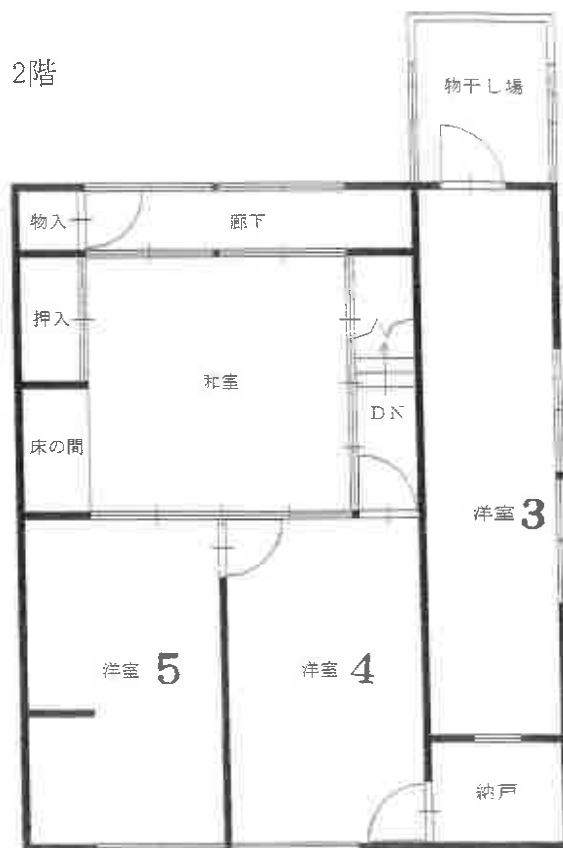
# 建物間取図 (概略)

なお、物件3建物の未登記増築部分の場所、位置等は不明であり、増築年月日は不詳である。
- 11 物件3建物は昭和40年5月新築で建築後約60年経過しており、改修工事等による保守管理が実施されていないと思われ、かなり老朽化した状況であり経年以上に劣化していると思われた。
- 12 物件3建物1階廊下の床がたわんで、場所によっては床が抜け落ちており、各部屋も床の軋み及びたわみが散見された。

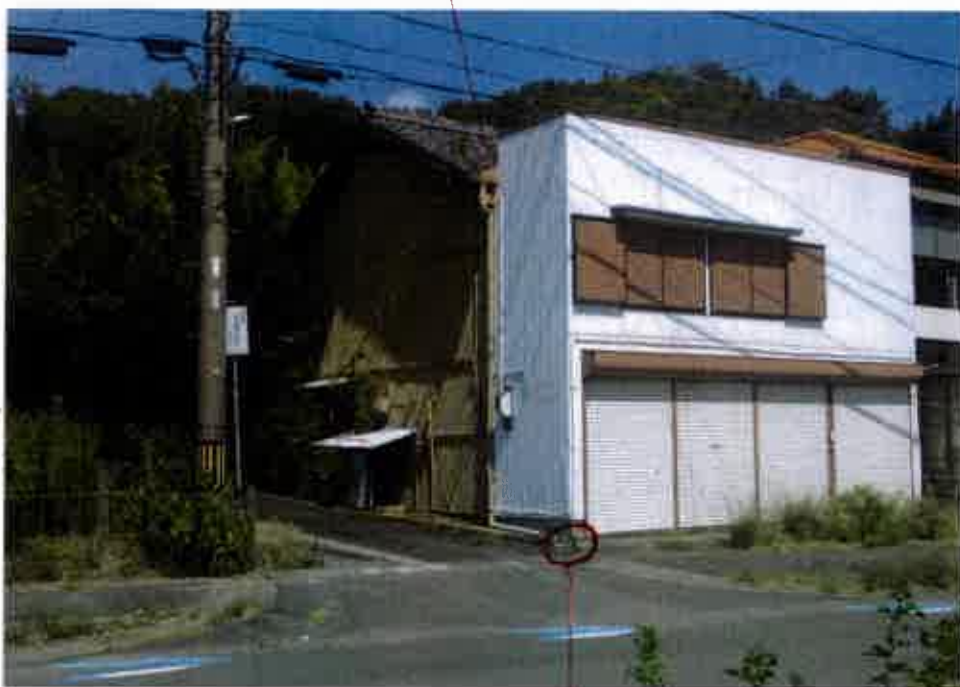
①

- 1 物件1土地及び物件2土地並びに物件3建物の状況は、土地建物配置図(概略)、建物間取図(概略)及び添付した写真のとおりである。
- 2 物件1土地は西側道路と接しており、西側道路は北側から南側に緩やかに下って傾斜して南側の道路に接続している(写真①参照)。

物件3建物のコンクリート製の基礎が西側道路に越境していると見受けられる場所  
屋外の状況

物件2土地上の井戸の利用については、債務者兼所有者によれば、近隣の親族も利用しているとのことであり、詳細は不明であるが、買受人が井戸を継続して利用する場合には、何らかの協議が必要になる可能性は否定できないと思われる。
- 9 物件3建物南側の西側道路に接しているコンクリート製の基礎が、西側道路に一部越境しているのではないかと見受けられた(写真①参照)。
- 10 物件3建物を調査したところ、1階及び2階の床面積が不動産登記記録上の面積と相違していると思われ、未登記増築部分が存在していると思われる。

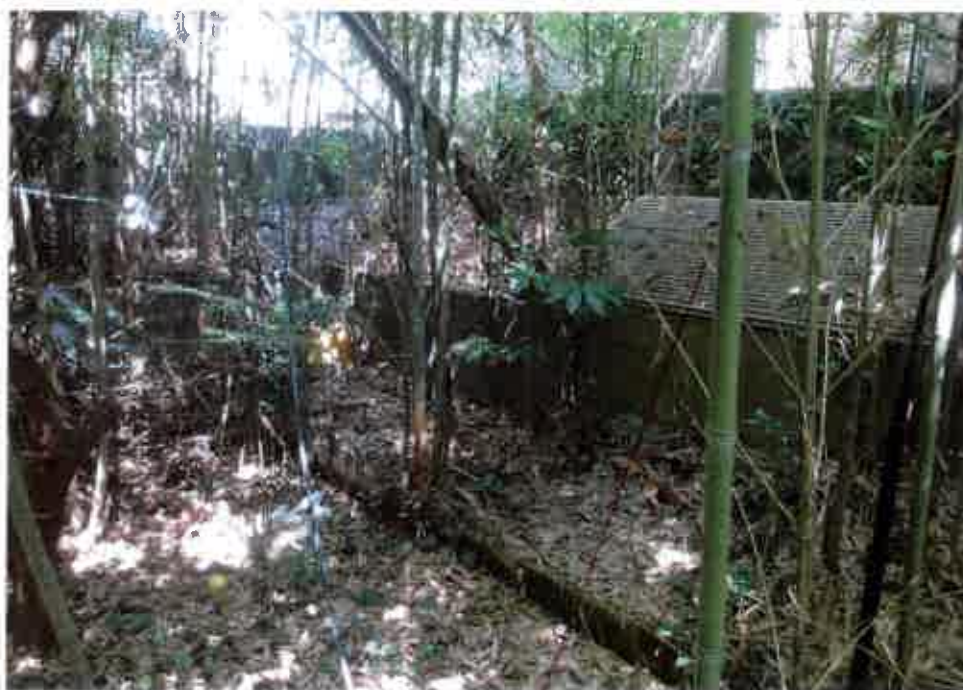
②

屋外の状況 (井戸が設置されている場所)

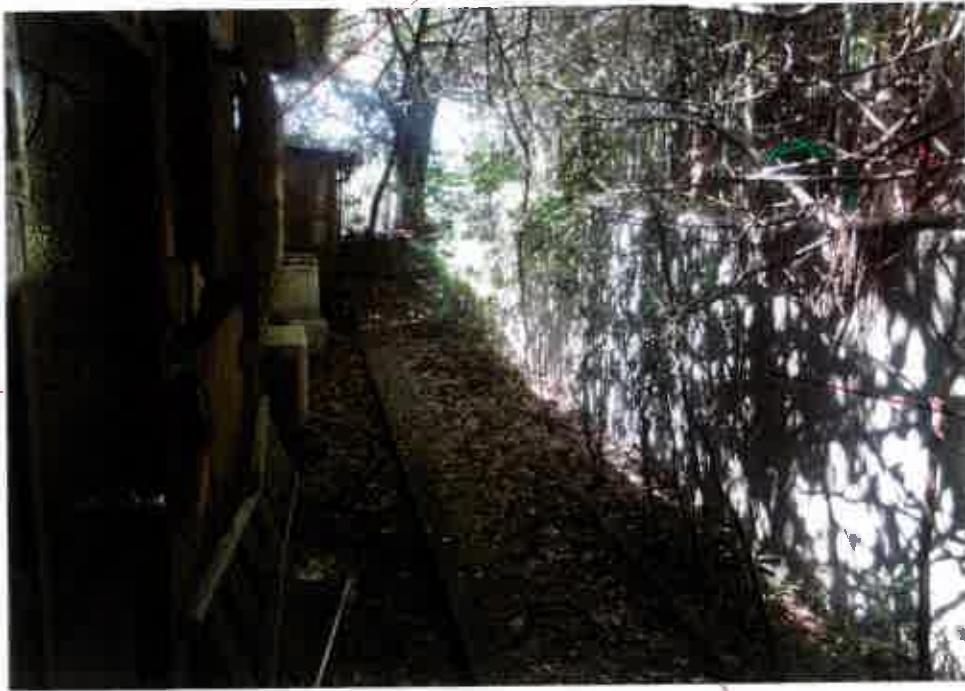
③

物件1土地及び物件2土地の敷地を上段と下段に区画している部分には、コンクリート製の擁壁が存在しており、擁壁の高低差は約140cm程度であり、物件3建物が存在している敷地が低くなっている(写真③参照)。
- 8 物件1土地北側には老朽化により劣化した物置が存在しており、物件2土地東側には井戸が設置されていた。

上段の土地との擁壁

屋外の状況（物件3建物北側 玄関・通路）

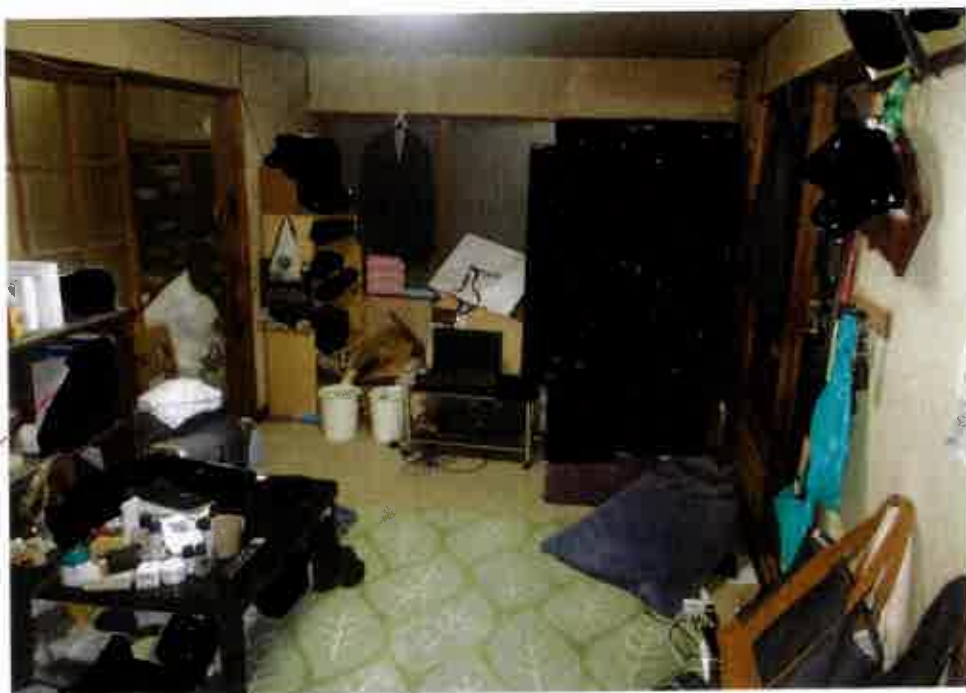
⑤

屋内の状況（1階 洋室1）

雨漏りの影響により天井が崩落している状況

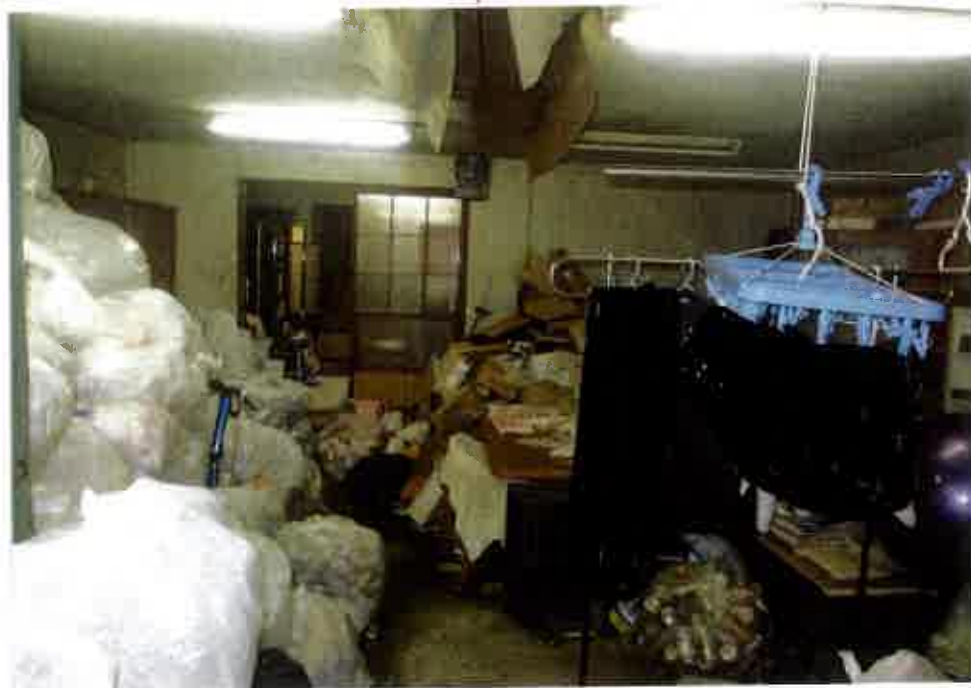
⑥

また、物件3建物の1階店舗の天井は雨漏りの影響で崩落したと思われる相応の大きさの穴が開いているのが見受けられた(写真⑥参照)。

屋内の状況（1階 店舗から洋室1方向撮影）

- 13 物件3建物の1階及び2階の各部屋には、債務者兼所有者の家財道具及び多数の動産類が残置されており、1階店舗には大量の雑品類が詰め込まれた多数のビニール袋が残置されていた。
- 14 物件3建物を使用収益する場合には、買受人は相応の改修工事費を負担しなければならないと思われる。
- また、物件3建物内の動産類の処分が必要になった場合には、買受人は相応の処分費用を負担することになるとと思われる。
- 物件3建物1階洋室①に仏壇が存在した。
- 15 占有関係は2枚目記載のとおりである。

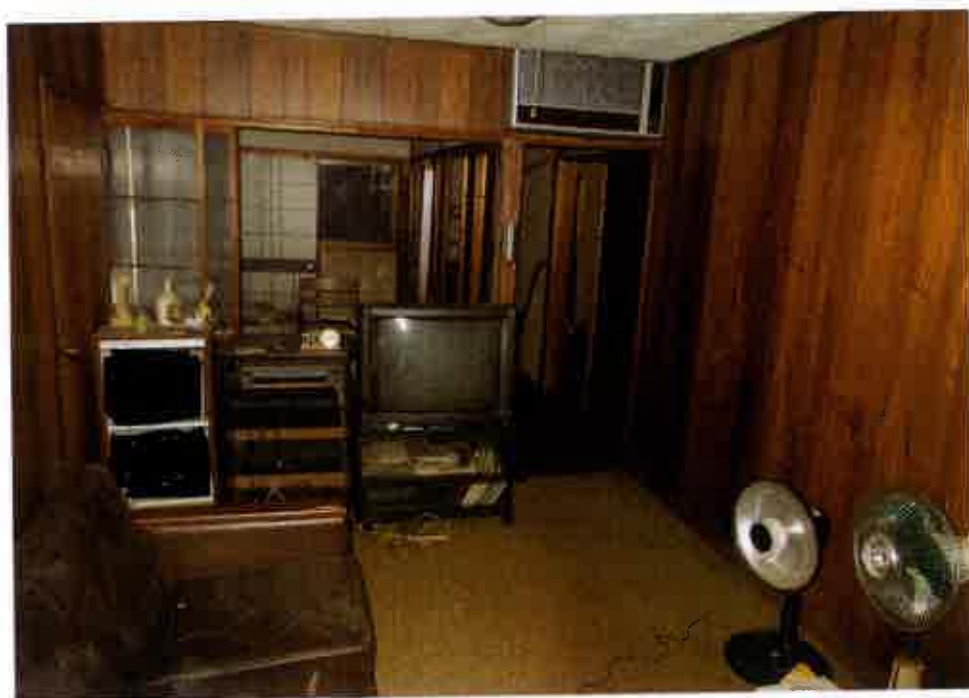
⑦

(2階 洋室4 から和室及び階段方向撮影)

雨漏りで点天井が汚損している状況

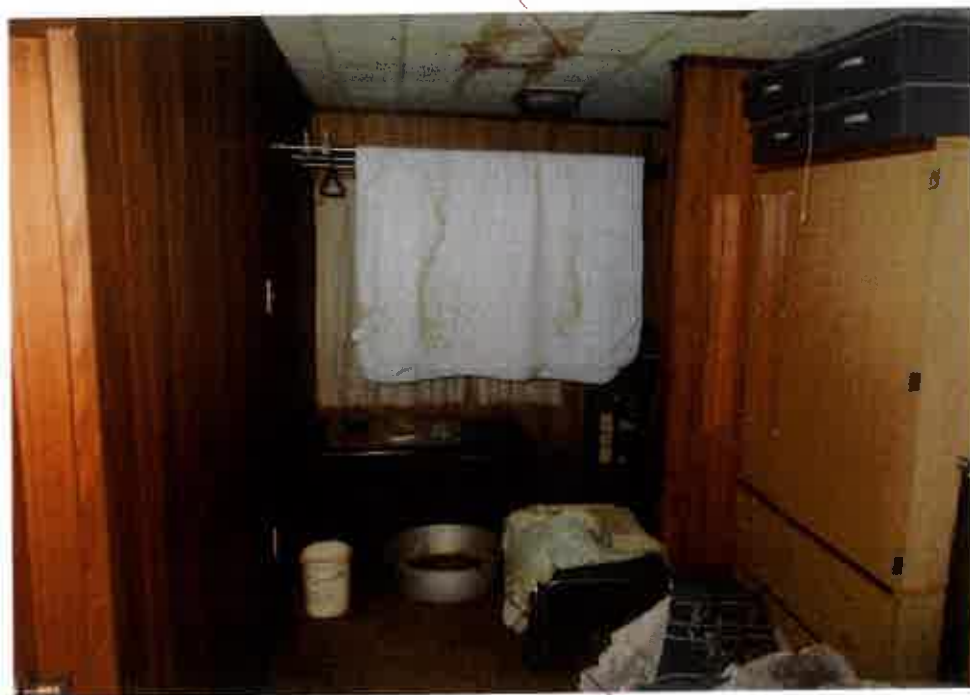
⑧

また、2階の洋室3の天井も雨漏りで崩落して穴が開いており、洋室5の天井も雨漏りで汚損されていた(写真⑧参照)。

雨漏りの水受け用たらい

屋内の状況 (2階 洋室5)
