## 期 間 入 札 の 公 告

# 現 況 調 査 報 告 書

(物件 1、物件 2)

# 評 価 書

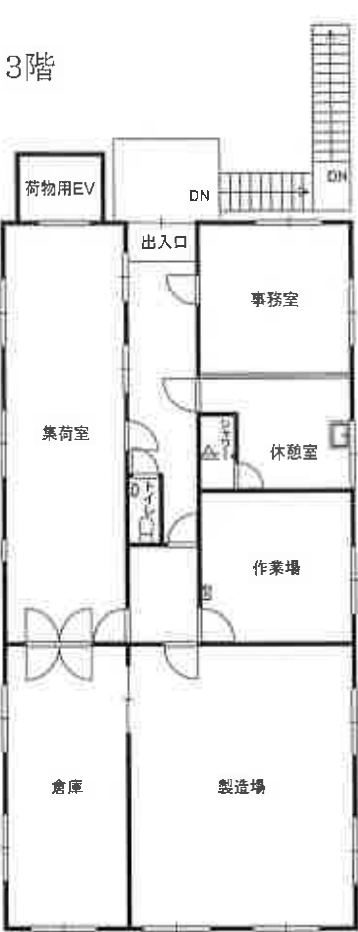
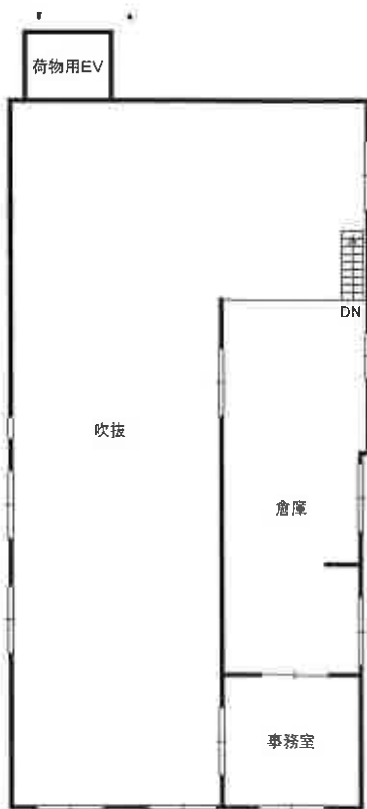
| 関係人の陳述等 | |
|---|---|
| <p>■ B<br/>(物件1土地及び物件2建物所有者兼債務破産者有限会社織九取締役)</p> | <p>1 私は有限会社織九の前代表者でした。今は、息子のCが代表者となっています。</p> <p>2 有限会社織九は昨年の8月に事業を停止して、破産手続を申立てました。<br/>令和7年10月に破産手続開始となり、現在は破産管財人が破産手続を進めています。</p> <p>3 本日、久しぶりに工場内に立入りましたが、機械等の動産類が相応に搬出されていますので破産管財人が、だいたい処分したと思います。</p> <p>4 物件2建物は、何度か増改築を行っていますので、建物の状況は新築当初のときとは大幅に違っています。<br/>建築当初は住居部分もありましたが、物件2建物は全て食品製造工場の建物となっています。</p> <p>5 1階は蒟蒻の製造工場として利用していました。<br/>1階工場の東側に冷凍庫と冷蔵庫を設置しており、蒟蒻芋を冷蔵し製品を冷凍したりしていました。</p> |

| 関係人の陳述等 | |
|---|---|
| | <p>6 1階工場の天井には製品等の運搬用にクレーンを取り付けました。</p> <p>7 工場2階南側の敷地にはボイラー室とコンプレッサーを設置しています。</p> <p>8 1階北側は製品の保管及び搬出のための倉庫となっています。</p> <p>9 物件2建物2階は資材等を置く倉庫と事務室となっています。<br/>2階は改修工事により中2階のようなフロアーにして、1階の工場の天井部分を吹抜にしました。</p> <p>10 物件2建物3階の製造場では焼麩を作っていました。また、作業場ではラスクを作っていました。</p> <p>11 3階倉庫は出来上がった麩を乾燥するための保管場所として利用していました。</p> <p>12 3階から1階に製品を搬出するために、荷物用エレベーターを物件2建物の北側に設置しました。</p> <p>13 3階には事務室と休憩室も併設しています。<br/>麩の製造は高温の作業となるため、汗を流すためのシャワールームが休憩室内に設置してあります。</p> <p>14 物件2建物は雨漏り等の不具合はないと思います。</p> <p>15 物件1土地北側は駐車スペースを設けるために、建物の一部を撤去しました。<br/>その時に、敷地の東側と西側にブロックを埋設しましたが、隣地との区画のためだけに埋設しただけで、境界の標目として設置したものではありません。</p> <p>16 また、物件1土地東側隣地(地番13番1、地番13番3、地番13番4及び地番13番2)と西側隣地(地番9番及び地番10番1)との境界は測量を実施したこともなく境界は分かりませんし、双方の近隣の方々とは昔からのお付き合いの中で、現況の境界の状況で何か問題が生じたようなことはないと思います。</p> <p>17 物件2建物南側の敷地には、ビニールハウスが設置されていますが、だいぶ前から作物等は耕作していません。</p> <p>18 物件1土地南側隣地(地番11番1、地番11番2、地番11番3)との境界上がフェンスで区画されており、区画された場所が境界に</p> |

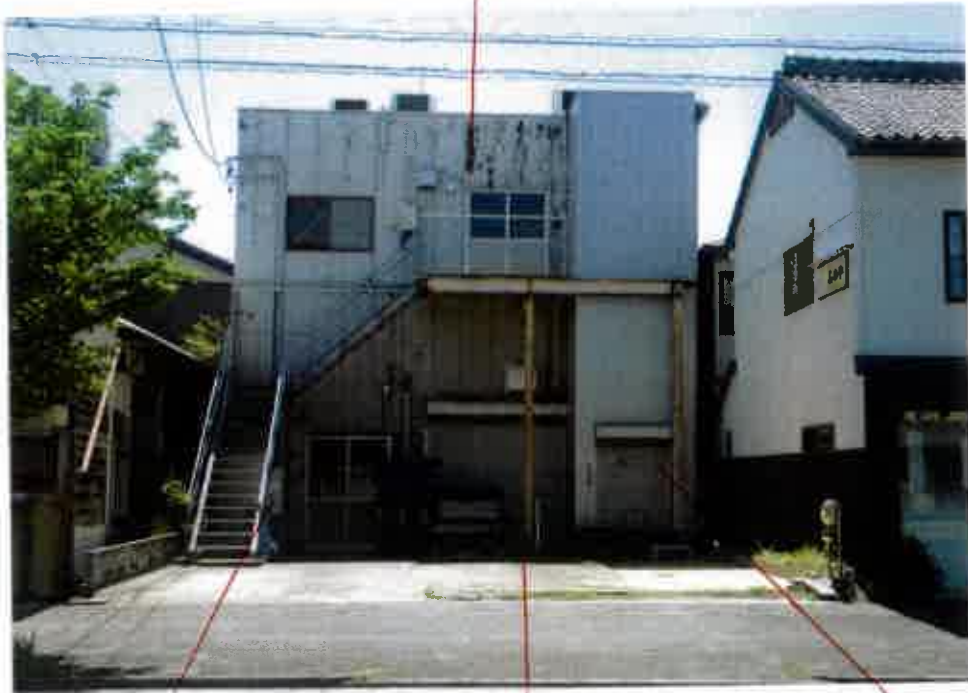
| その他の事項 | 物件 1 土地の駐車スペースの東側の敷地に L P ガス供給設備が設置されている | | |

LPガス供給設備

荷物用エレベーター

屋外の状況

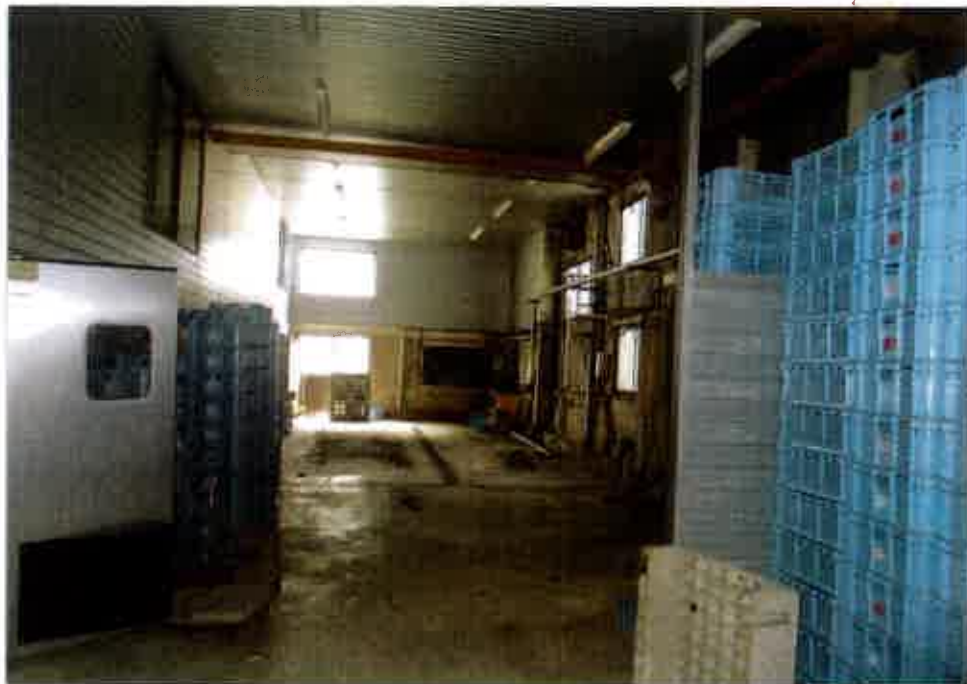
2

- 8 物件2建物の1階は蒟蒻の製造工場として利用されていたとのことであり、冷蔵庫及び冷凍庫等の設備が設置されており、天井には荷物の積み下ろしのためのクレーンが設置されている。  
 1階工場内にはパレット等の動産類は残置されていたが、製造機械等の動産類は見受けられなかったことから、1階工場内は大半の動産類が搬出されたものと見受けられた(写真2参照)。

クレーン

屋内の状況 (1階 工場)

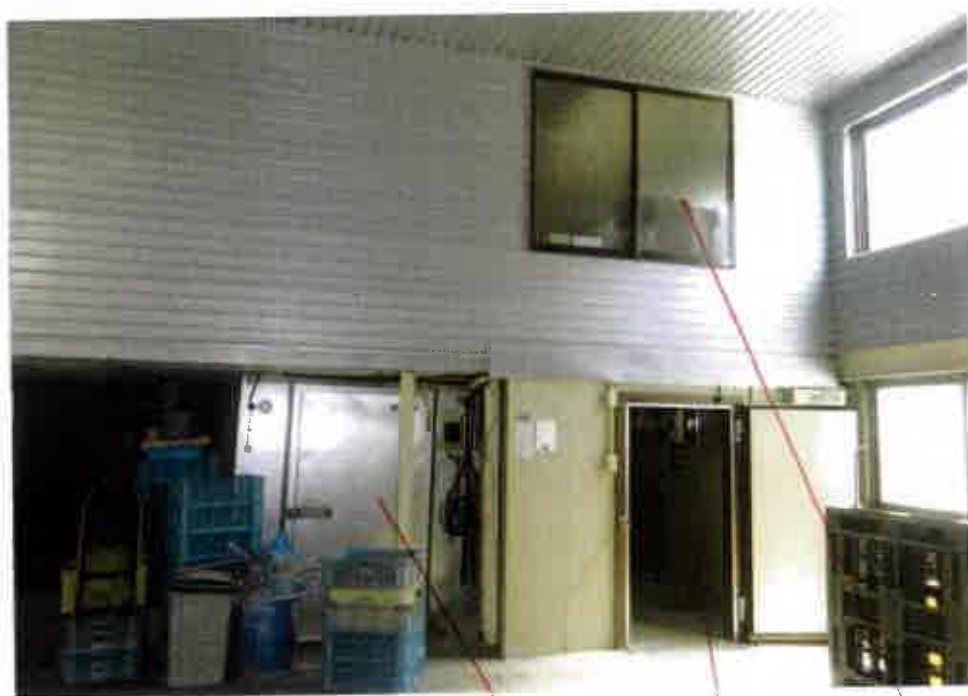
冷蔵庫

冷凍庫

屋内の状況（1階 工場）

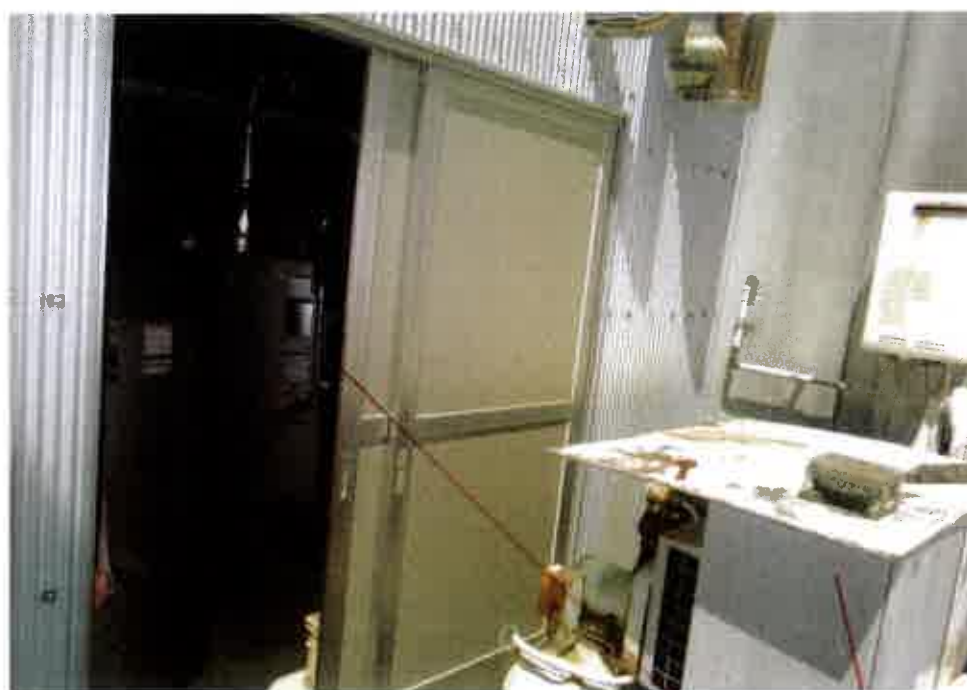
- 4 物件1土地の東側及び西側の各隣地との境界は、物件2建物と各隣地の家屋との間隔が狭小のため立ち入ることが困難であったため確認することはできなかった。
- 5 物件1建物南側隣地(地番11番1、地番11番2及び地番11番3)との境界上は隣地所有者により設置されたと思われるフェンスで区画されていたが、境界標等は見当たらなかった。  
 なお、物件1土地南側の敷地上には、増築された未登記のボイラー室が設置されており、コンプレッサーが置かれていた(写真4参照)。  
 また、敷地上には使用されていないビニールハウスも残存していた。

コンプレッサー

屋外の状況（1階 工場南側の敷地に設置されているボイラー室）

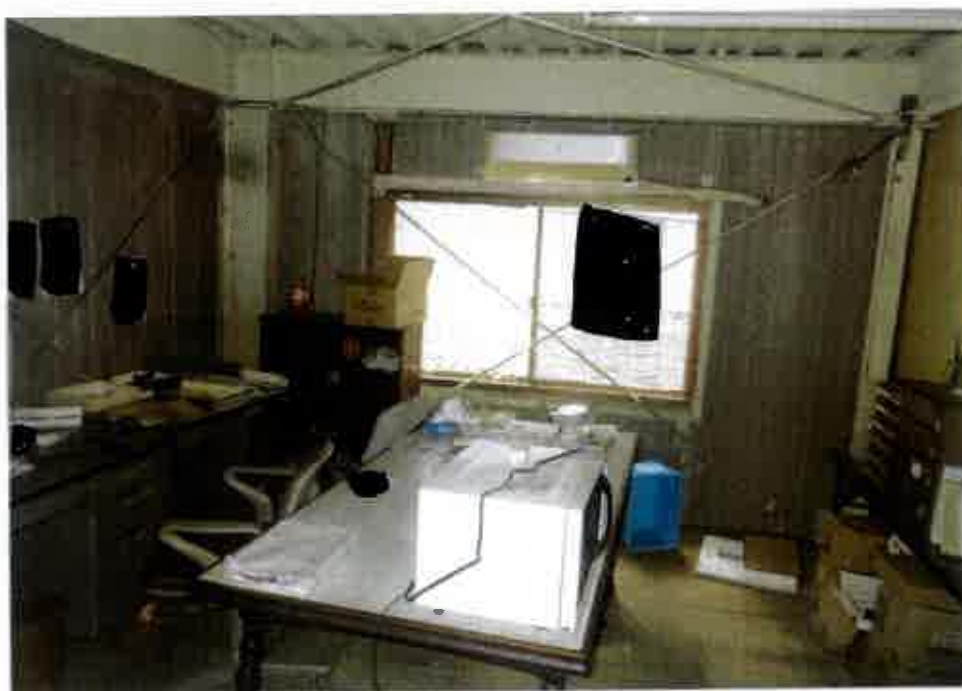
- 9 物件2建物2階の倉庫及び事務室は築年数が相応に経過していると見受けられ、また、資材等の動産類も無造作に残置されており、物件2建物2階倉庫及び事務室は相応に劣化した状況であると見受けられた(写真6及び写真7参照)。
- 10 物件2建物3階は焼酎及びラスクの食品製造工場として利用されていたとのことである。  
 物件2建物3階は2階ほどの劣化した状況は見受けられなかったが、壁面のクロスが剥がれている部分も見受けられ、物件2建物3階は経年相当に劣化した状況であると見受けられた。  
 物件2建物3階製造工場には焼酎の製造のための機材等が残置されていた(写真12参照)。  
 また、3階作業場には業務用冷蔵庫等が残置されており、事務所内には事務用デスク及び書庫等の動産類が残置され、倉庫には製品を保管運搬するためのパレット等の資材が残置されており休憩室にも動産類が残置されていた。  
 物件2建物3階事務室と休憩室はパーテーションのような壁で区画しており、天井部分は隙間が開いた状態になっていた。  
 物件2建物は1階及び2階の屋内に3階への昇降用階段が設置されていないため、物件2建物3階へは北側に設置された外階段を利用して出入りする構造になっている(写真①参照)。

屋内の状況（2階 事務室）

- 11 物件2建物1階及び3階の北側にエレベーター室が増築されており未登記である。
- 12 物件2建物は増改築を重ねてきており、各階によって建物内の劣化の状況が異なっているが、物件2建物を使用収益するためには、買受人は外壁の補修工事も含めて相応の改修工事費用の負担が必要になると思われる。  
 また、物件2建物内に残置されている動産類の処分が必要になる場合には、買受人は相応の処分費用も負担することになると思われる。

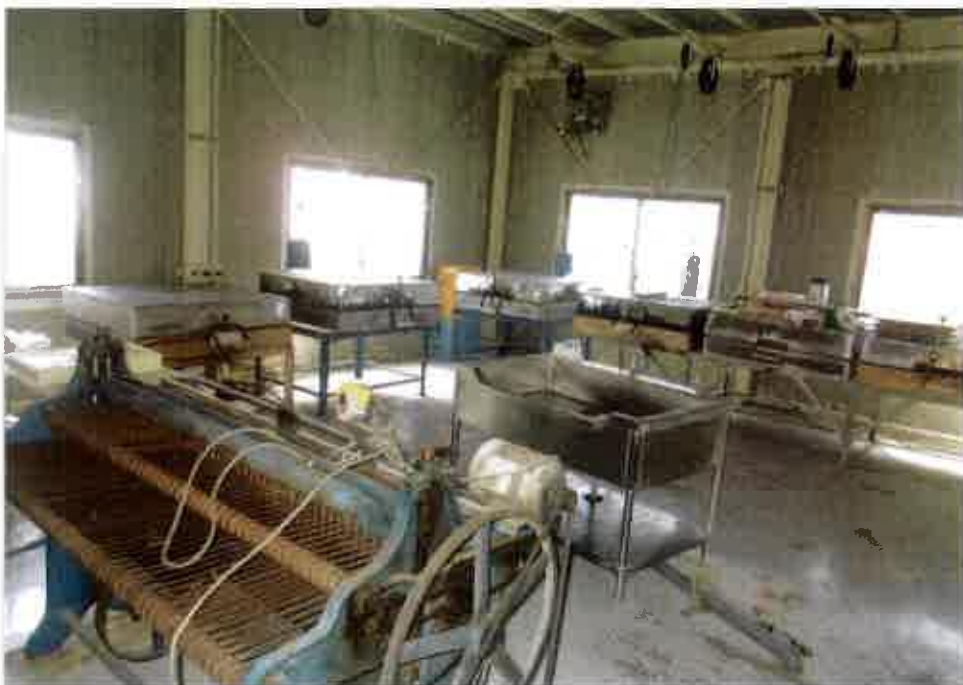
屋内の状況（3階 製造場）

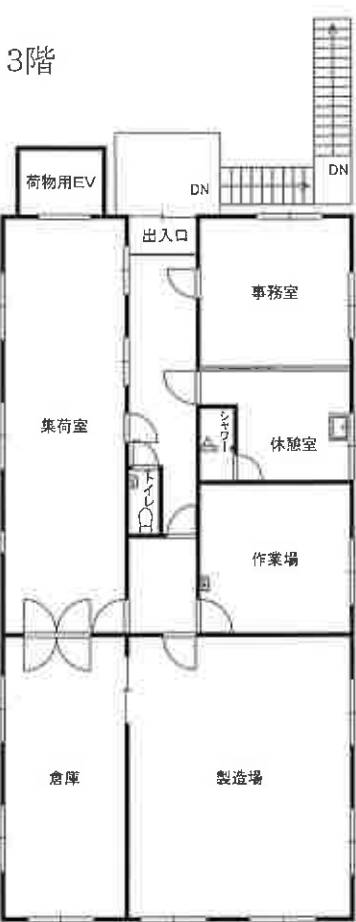
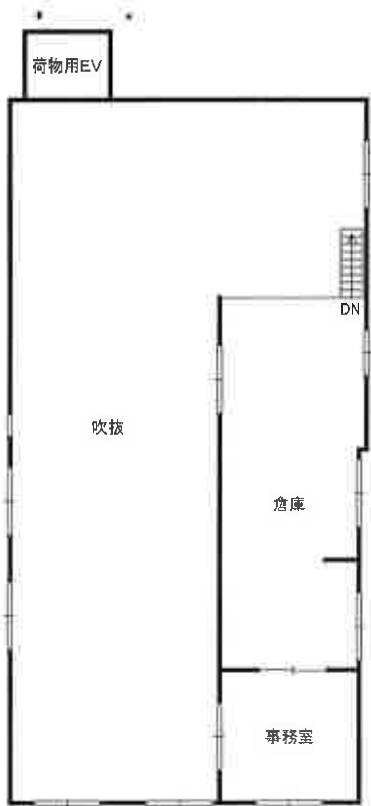
建物間取図(概略) 物件2

| 区 分 | 主である建物 |
|---|---|
| 現況用途等 | <p>現況用途 工場・倉庫<br/>間取り 附属資料「建物間取図(概略)」のとおり</p> |
