## 期 間 入 札 の 公 告

- 1 所 在 豊橋市東脇三丁目  
地 番 8 番 9  
地 目 宅地  
地 積 363.00 平方メートル
- 2 所 在 豊橋市東脇三丁目 8 番地 9  
家屋 番号 8 番 9  
種 類 居宅・店舗  
構 造 鉄骨造陸屋根スレート葺 2 階建  
床 面 積 1 階 191.90 平方メートル  
2 階 83.51 平方メートル  
(現況)  
種 類 居宅

# 現 況 調 査 報 告 書

## 評 価 書

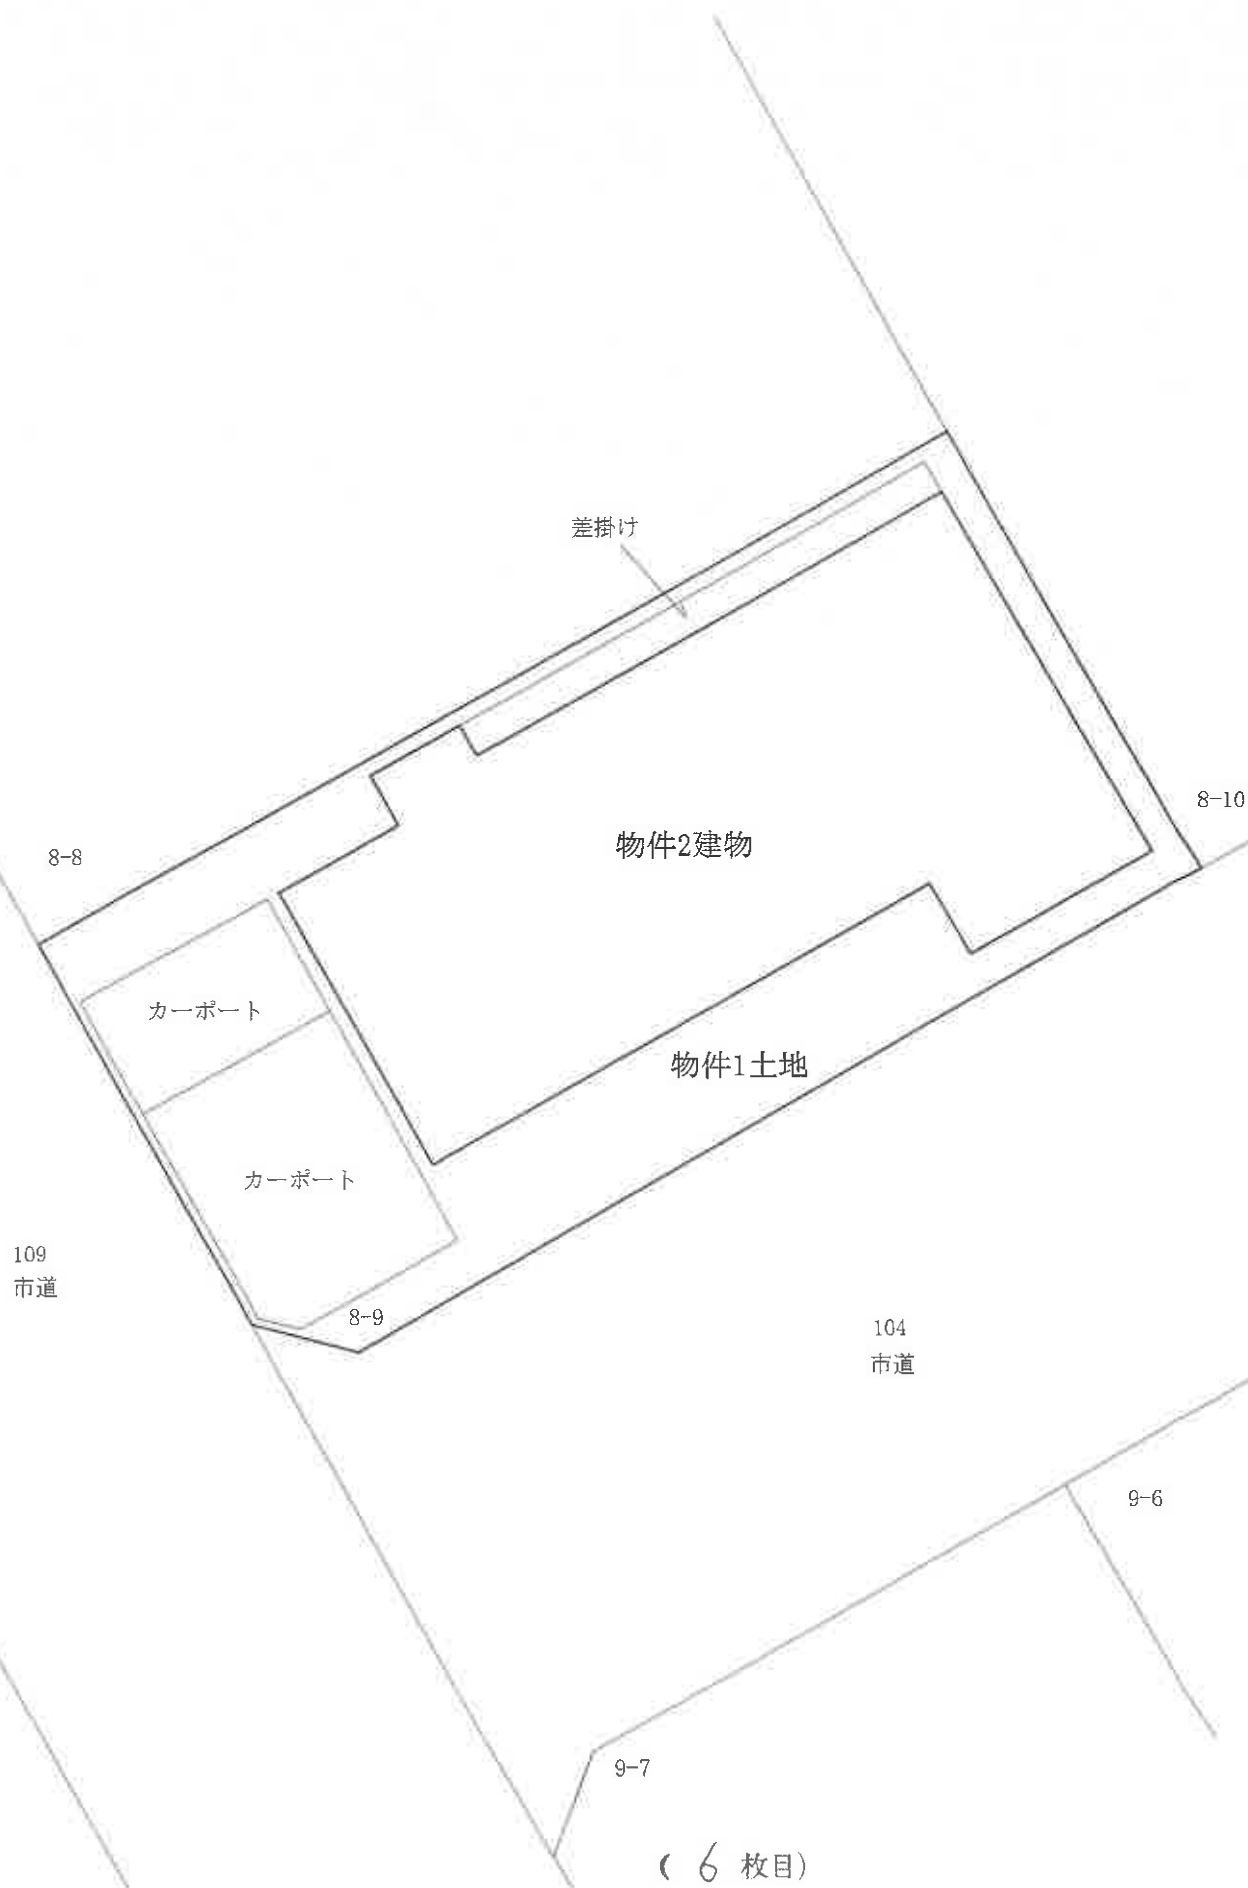
# 土地建物配置図 (概略)

- 1 物件1土地及び物件2建物の状況は、土地建物配置図(概略)、建物間取図(概略)及び添付した写真のとおりである。
- 2 物件1土地は南東側及び南西側で道路とほぼ等高に接しており、南東側及び南西側と接している道路の交差した角に位置しており角地の状態となっている(土地建物配置図(概略)及び写真①参照)。  
物件1土地は南側の道路と接している場所の一部が隅切りになっているが、長方形の整形な地形になっている(土地建物配置図(概略))参照)。

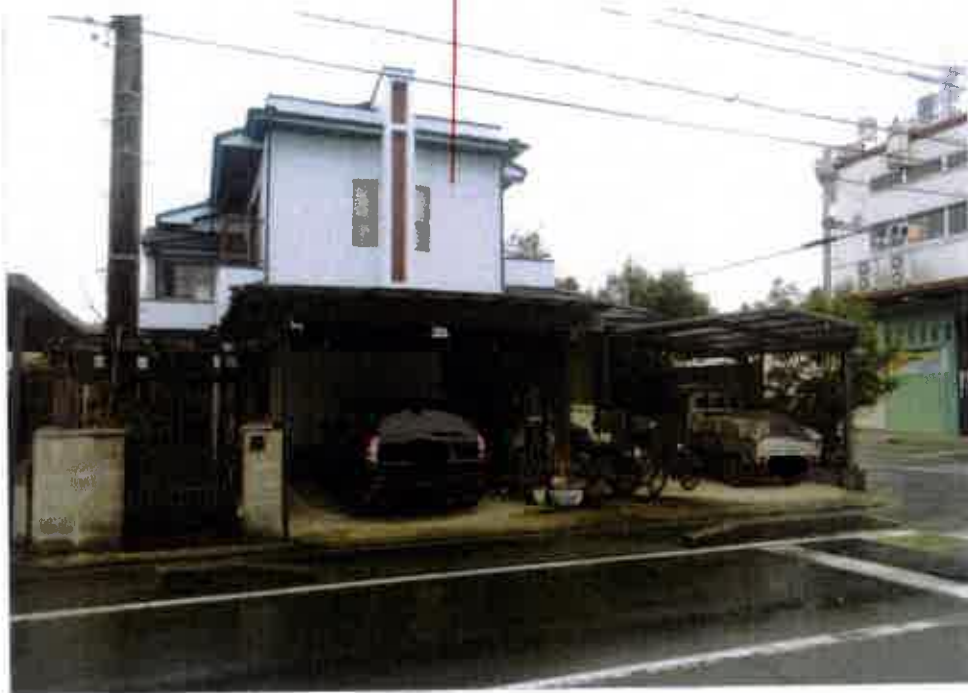
①

屋外の状況

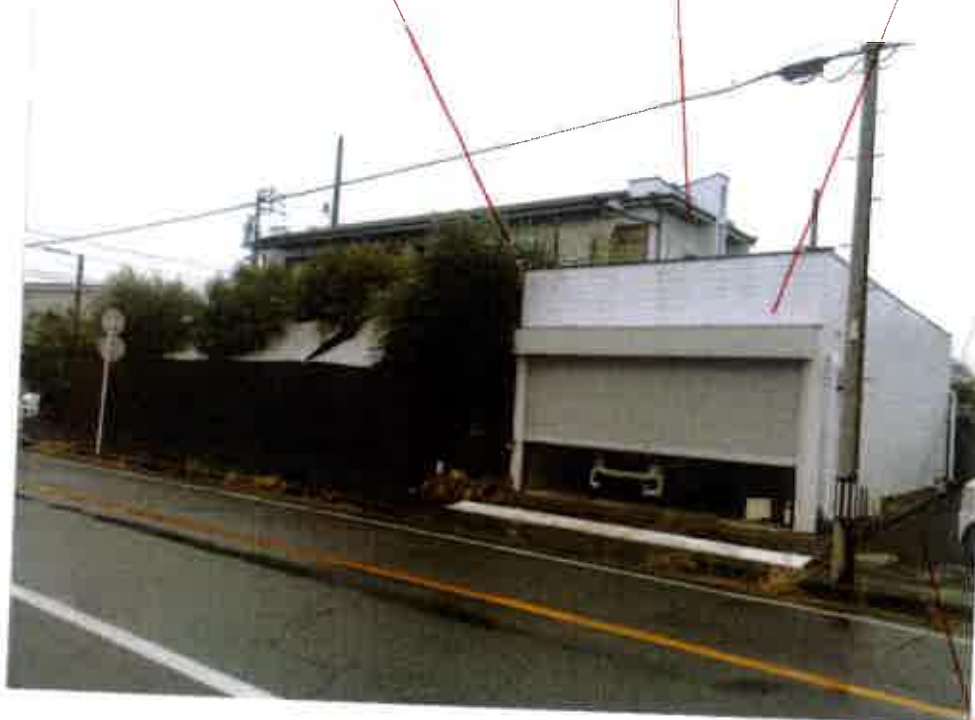
②

- 10 物件2建物の倉庫出入口付近の外壁に防犯用と思われるセンサー式ライトが設置されており、センサー式ライトは市道に越境しているのではないかと見受けられた。
- 11 占有関係は2枚目記載のとおりである。

センサー式照明(道路上に越境しているように見受けられる)

屋外の状況

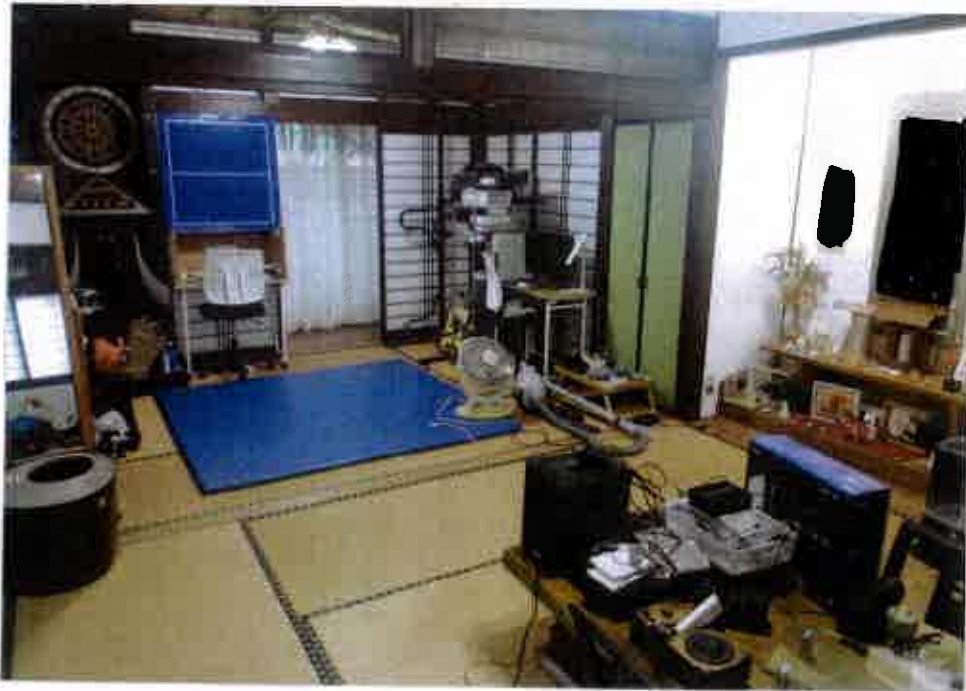
③

- 5 物件2建物は、リビングダイニングキッチンの天井に雨漏りの跡の汚損が見受けられたが、それ以外の床のたわみ等の不具合は見当たらなかった。
- 6 物件2建物の和室2とリビングダイニングキッチンとの仕切りの引戸の下が、猫に引っ掻かれたような損傷が見受けられたが、それ以外は目立った損傷及び汚損は見受けられなかった。

屋内の状況（1階 和室1から和室2撮影）

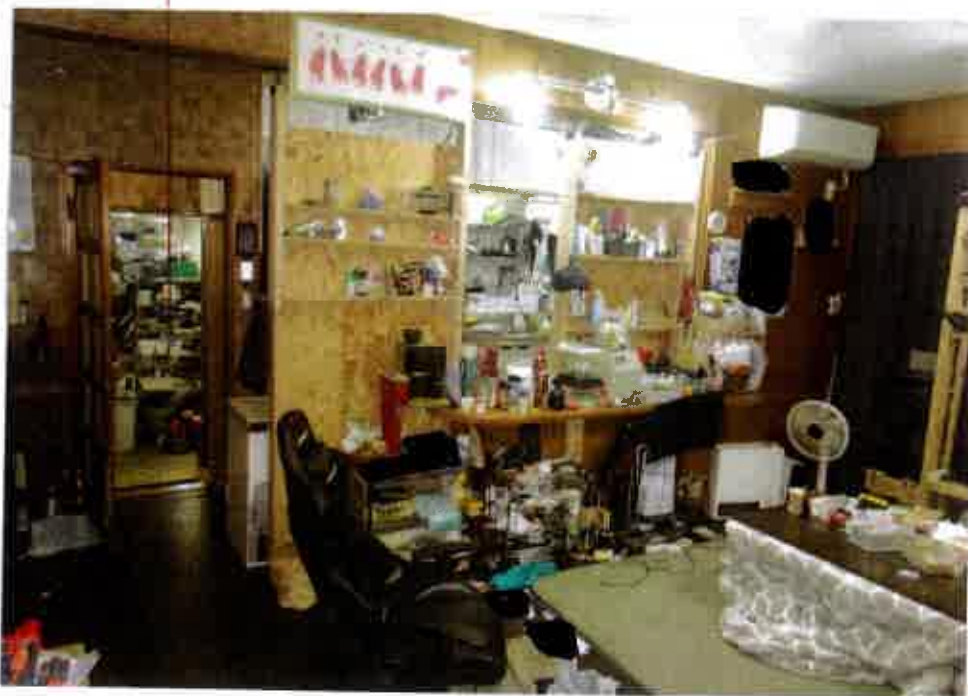
④

- 8 物件2建物の1階及び2階には、家電製品等及び債務者兼所有者とその家族の家財道具等が多数置かれていた。  
和室1に仏壇が置かれていた。
- 9 物件2建物リビングダイニングキッチンと倉庫とは屋内で往来できる構造になっており、リビングダイニングキッチンと倉庫との通路部分は約70cm程度の段差が存在しており、リビングダイニングキッチンが倉庫より高い位置となっている(写真④参照)。

リビングダイニングキッチンと倉庫との通路

屋内の状況（1階 リビングダイニングキッチン）

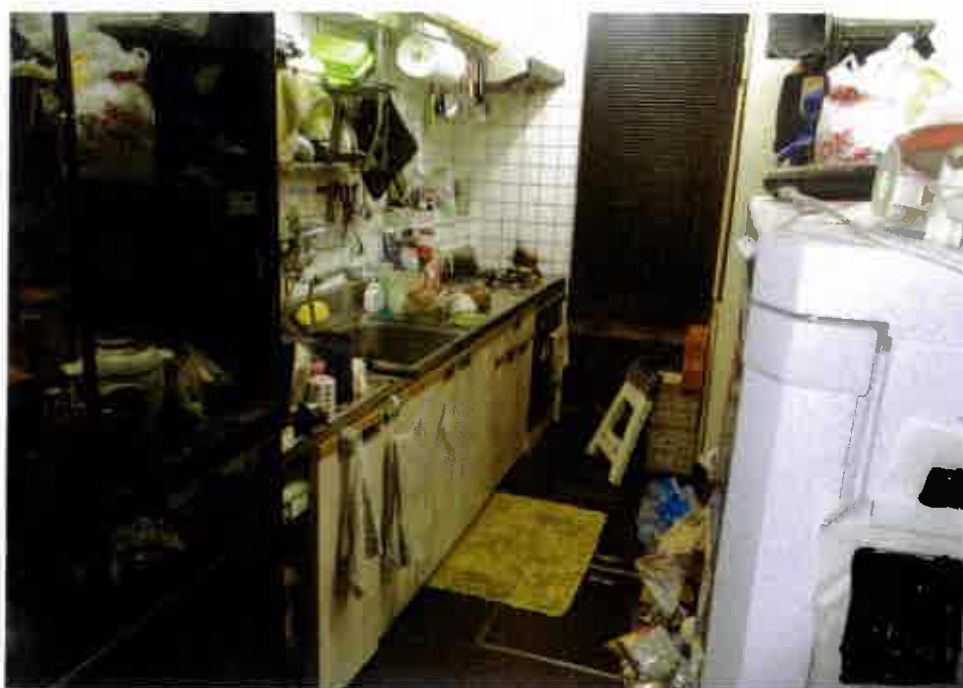
⑤

屋内の状況（1階 リビングダイニングキッチン（キッチン））

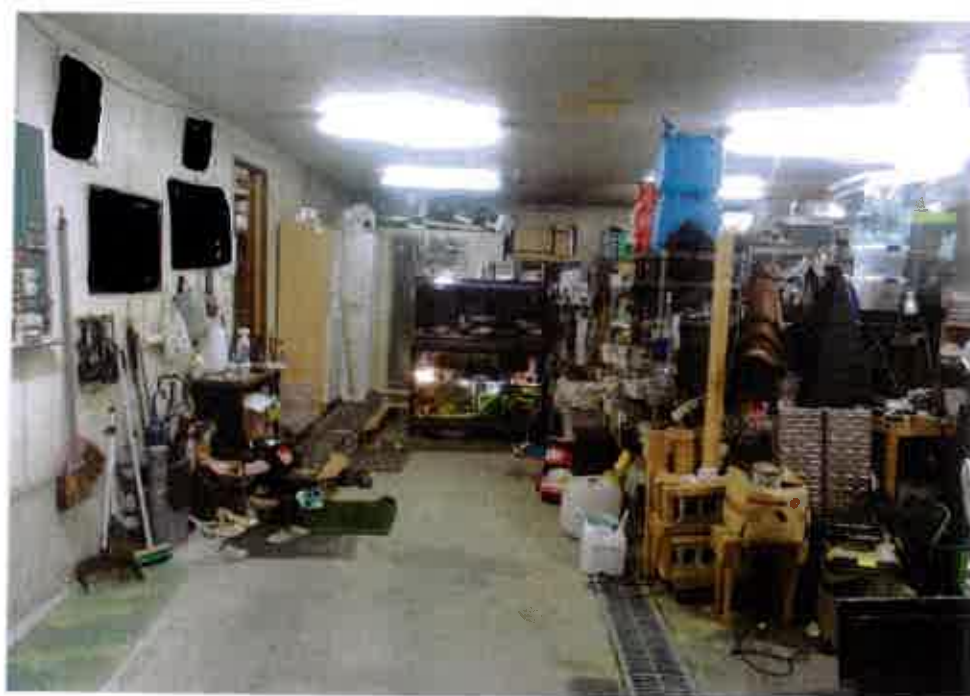
⑥

屋内の状況（1階 倉庫）

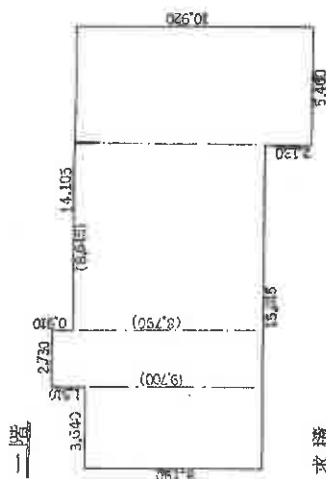
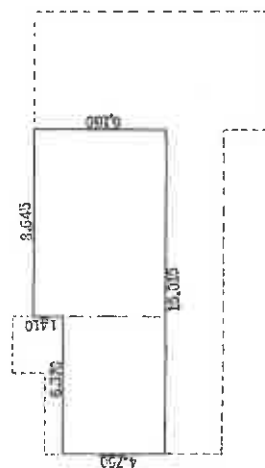
各階平面圖

3.  $640 \times 8,190 = 29,811,600$
2.  $730 \times 9,700 = 26,481,000$
8.  $645 \times 8,790 = 75,989,550$
5.  $460 \times 10,920 = 59,623,200$

| 計 | 191.905350 | 一階床面積 | : 191.90 $m^2$ |

二階床面積: 83.51 m<sup>2</sup>

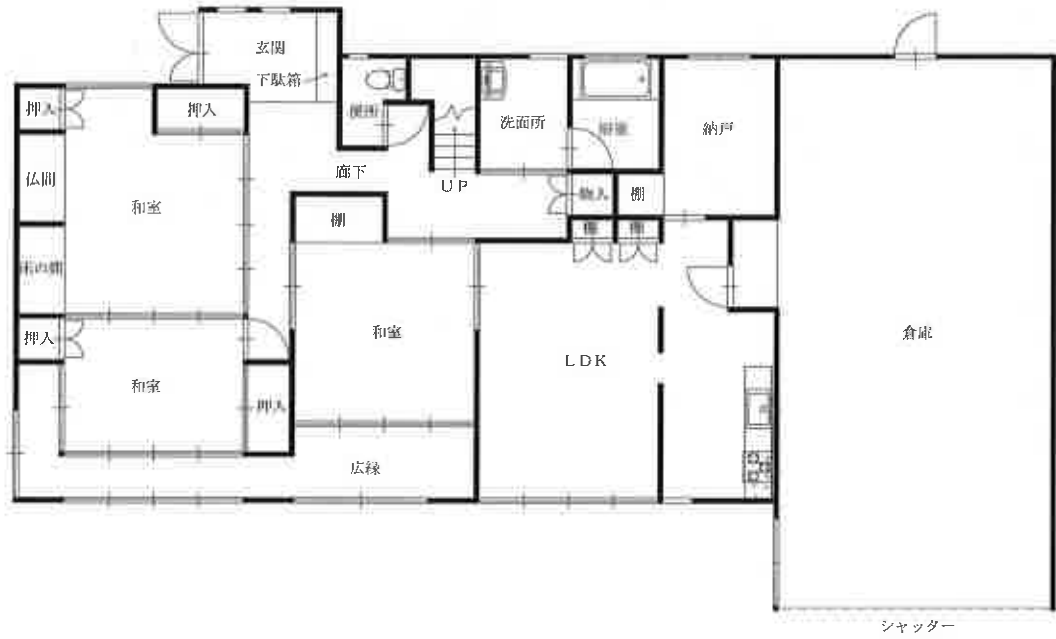
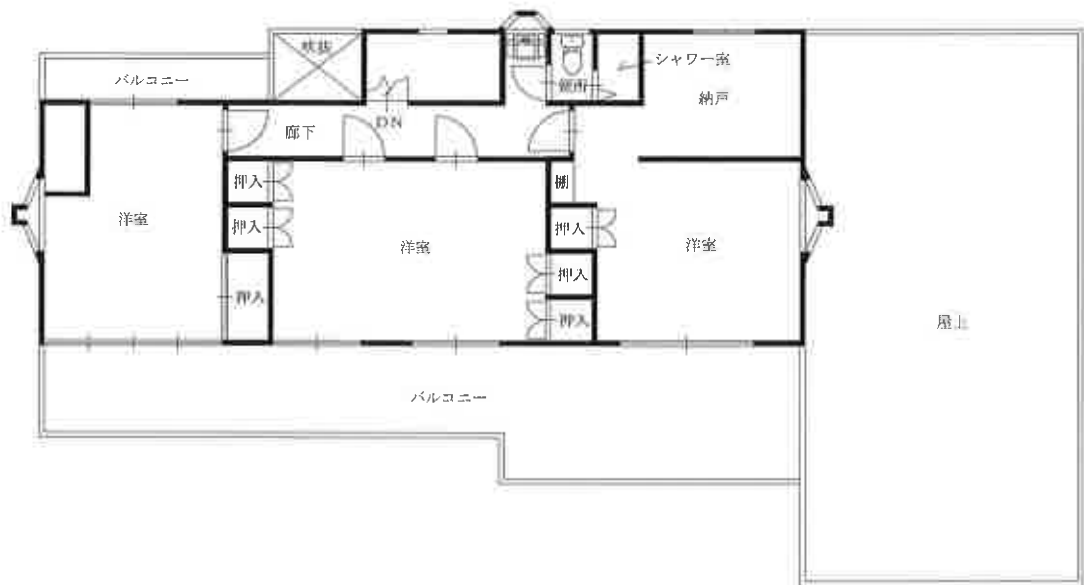
# 建物間取図 (概略)

| 現 況 用 途 等 | 現 況 用 途 居宅兼倉庫<br>間 取 り 6LDK＋納戸＋倉庫<br>（附属資料「建物間取図（概略）」のとおり） |
