## 期 間 入 札 の 公 告

# 現 況 調 査 報 告 書

## 評 価 書

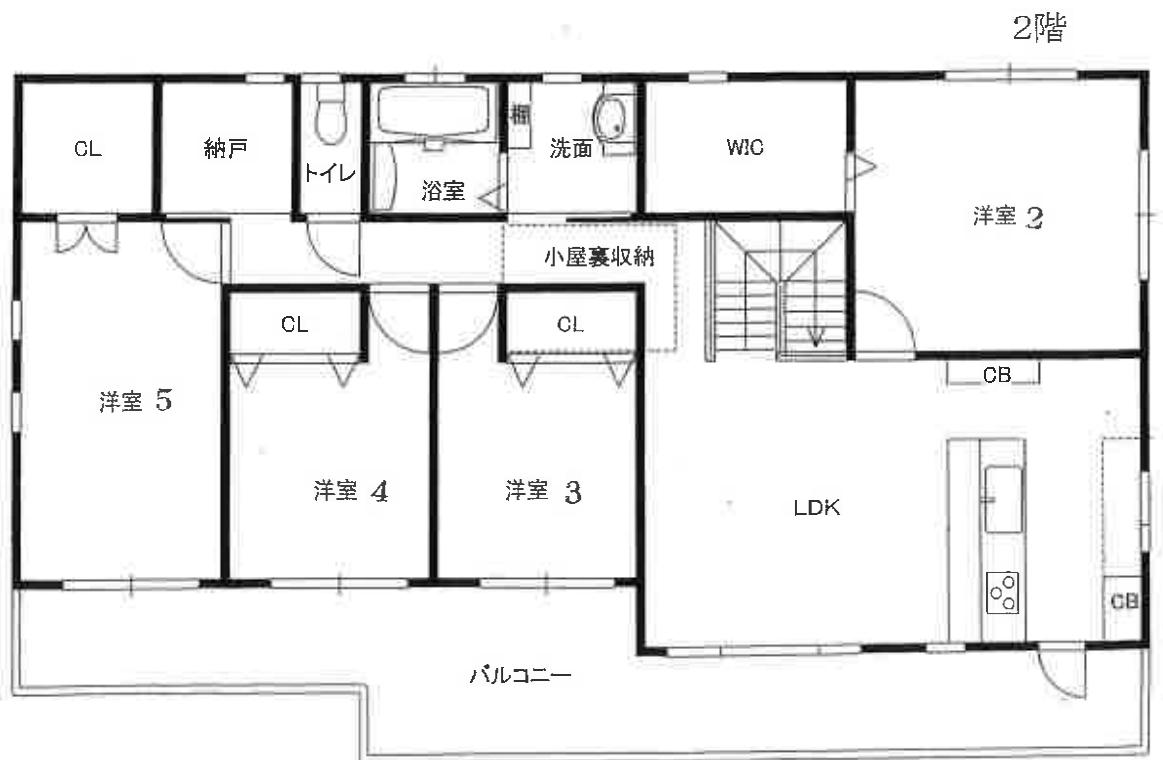
建物間取図(概略)

- 8 物件4建物については、物件2土地から約80cm高い位置に存在している(写真6参照)。  
なお、物件4建物は1階及び2階にリビングダイニングキッチン、洗面及び浴室が各々設置されていることから、2世帯住宅の仕様になっていると見受けられ、1階の玄関を上がった場所に階段が設置されており、1階の階段の踊り場には施錠されたドアが取付けられており、1階と2階の生活スペースが明確に区画された状況でなっていると見受けられた。

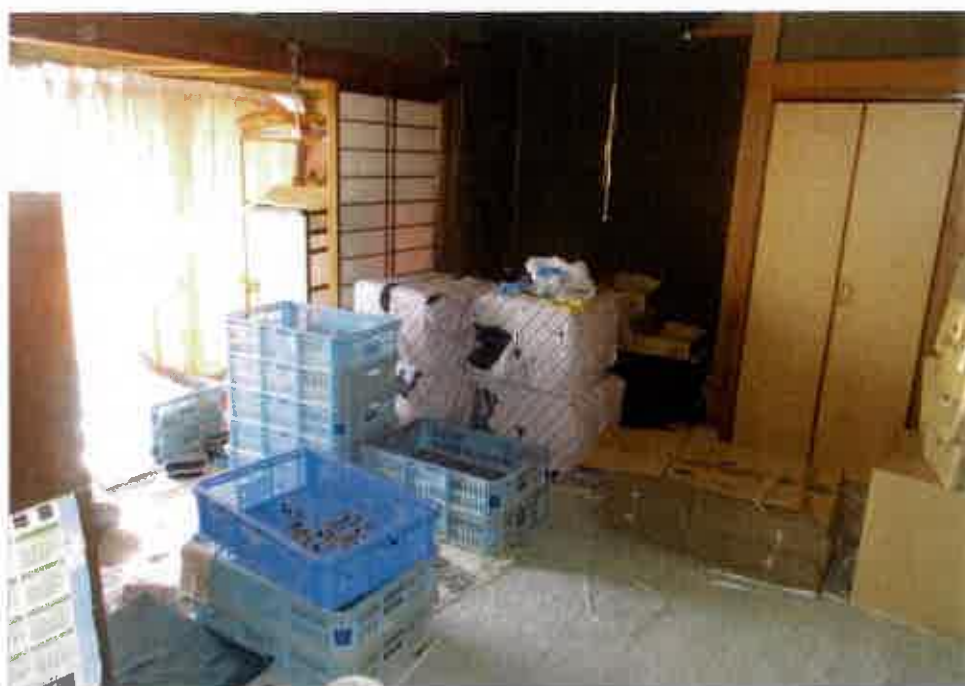
屋内の状況（和室 1）

- 6 本件土地と各隣地との境界は上記3乃至5記載の状況であることから、本件土地の境界の確定のためには、専門家による調査及び測量手続が必要になると思われる。
- 7 物件3建物内は、多数の動産類が放置されたような状態で残置されており、清掃等が行われていないと見受けられ室内は埃が堆積して汚損が見受けられた。  
また、室内は生活のための家電製品等が存在しておらず、室内も上記状況のため、日常的な住宅として利用されているとは見受けられず、債務者兼所有者が物置として利用しているのではないかと見受けられた。  
物件3建物は建築年数が約47年経過しており、老朽化によるものと思われるが、床面がたわんでふわふわした状態になっている場所が散見された。  
また、壁面等も汚損が見受けられ、物件3建物は経年以上に劣化した状態であると見受けられた。  
物件3建物を使用収益するためには、買受人は改修工事費用及び動産類の処分が必要になる場合には処分費用を各々相応に負担することになると思われる。

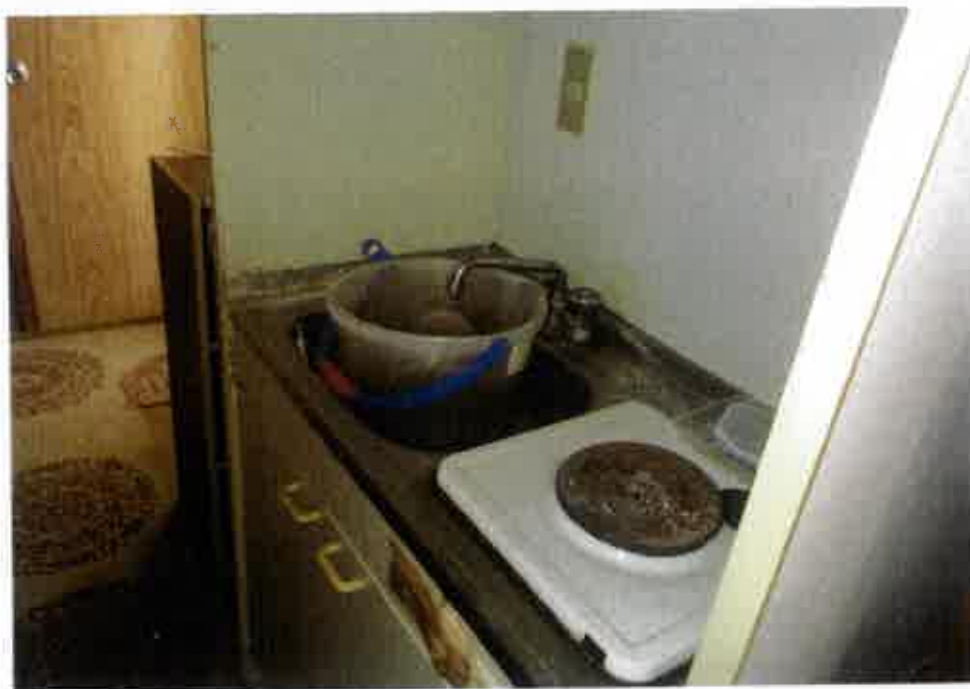
屋内の状況 (キッチン)

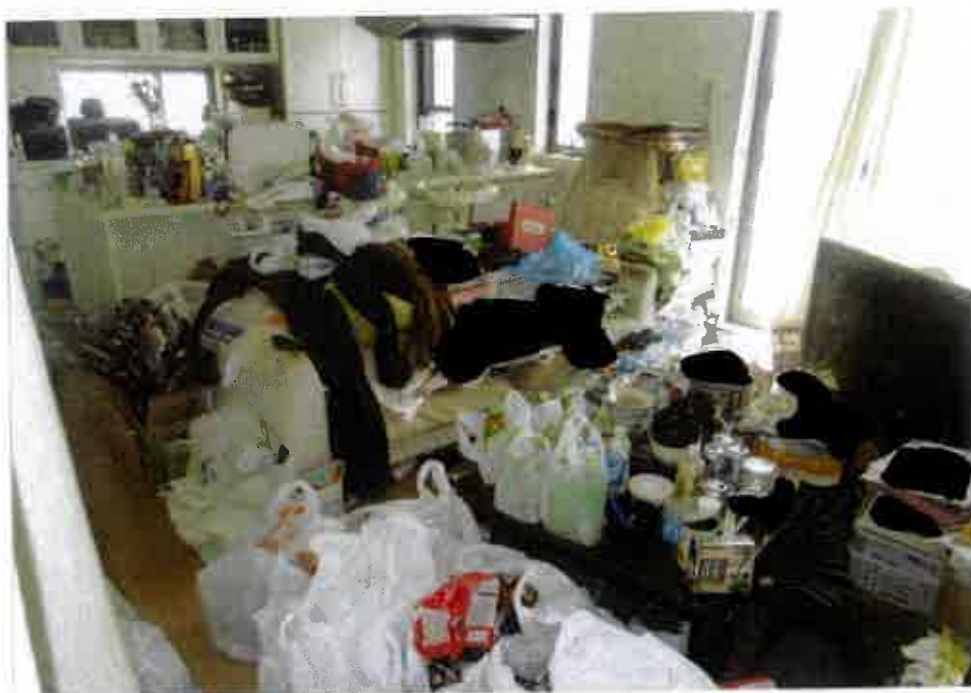
屋内の状況（2階 リビングダイニングキッチン）

- 10 物件4建物の2階のリビングダイニングキッチン及び各部屋には大量の動産類が放置された状態で山積していた(写真11乃至13参照)。  
2階洋室5の室内には大量の動産類が山積していたため、部屋の奥まで立ち入ることが困難な状況であった。

2階の各部屋の状況から、2階については日常的な清掃作業がなされていないと思われ、各部屋も相応に汚損が見受けられ、2階リビングダイニングキッチンの天井付近には雨漏りの影響によるのか否かは不明であるが汚損が散見され、2階洗面の洗面台の排水部分も汚損されているのが見受けられた。

物件4建物を使用収益するためには、買受人は相応の改修工事費用を負担することになり、大量の動産類の処理が必要になる場合には、買受人は相応の処分費用を負担することになると思われる。

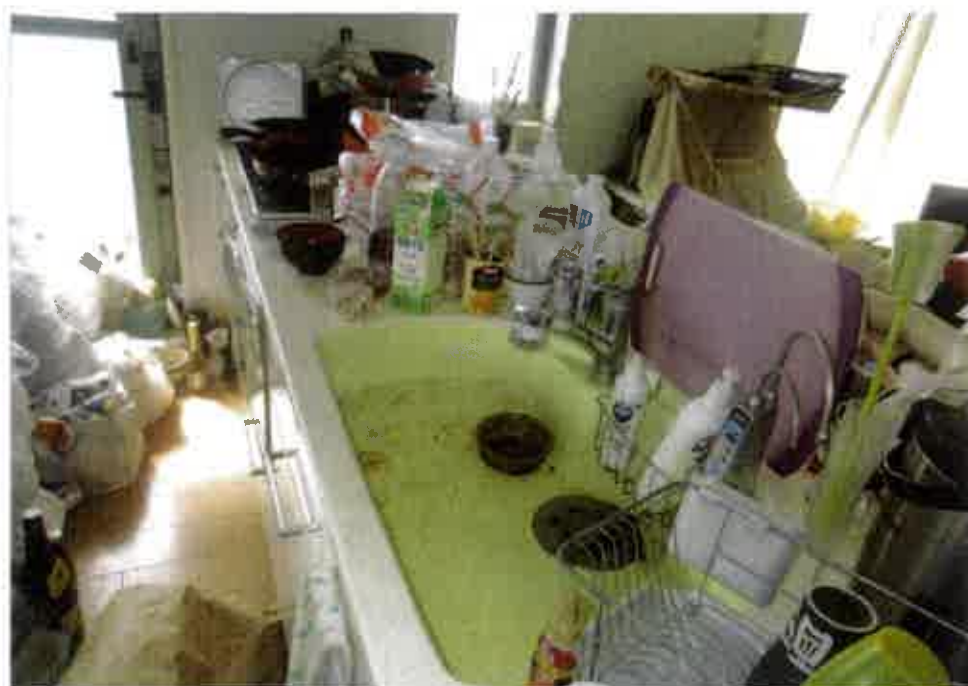
屋内の状況（2階 リビングダイニングキッチン（キッチン））

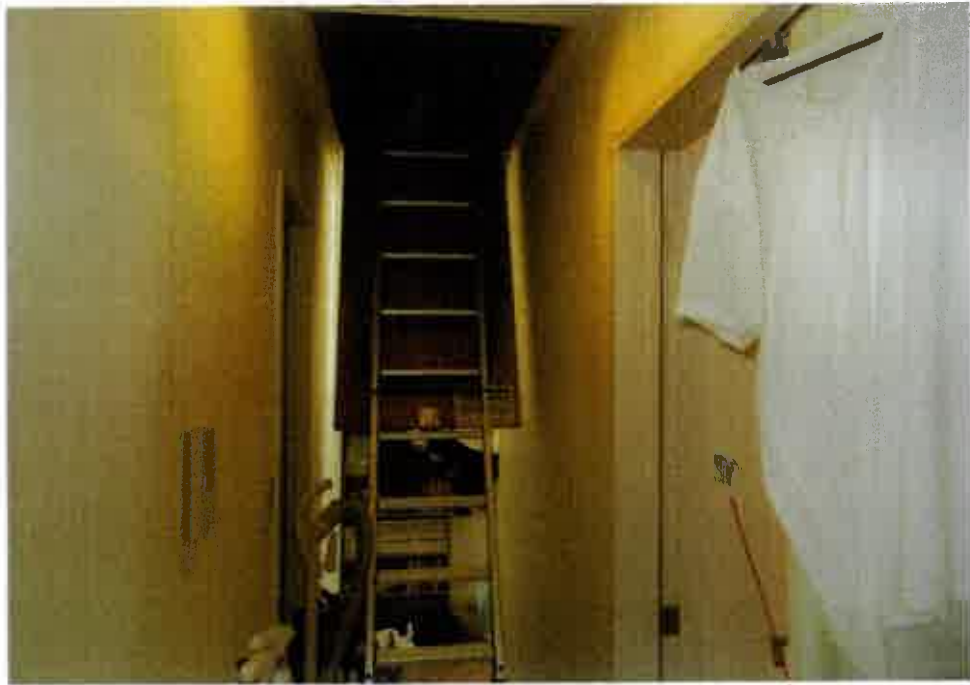
屋内の状況 (2階 小屋裏収納 昇降用梯子)  
(物件 4 建物)

2階廊下の天井には小屋裏収納が設置されており、内部は多数の新聞及び雑誌類が山積していた（写真15参照）。

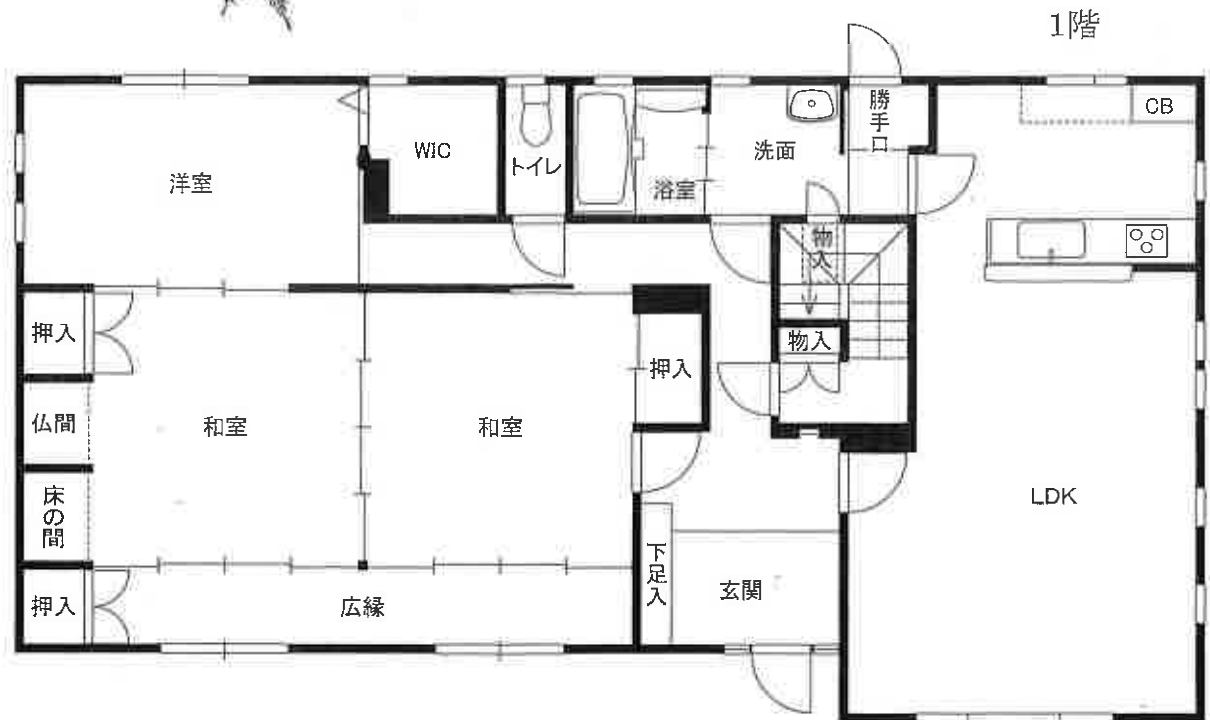
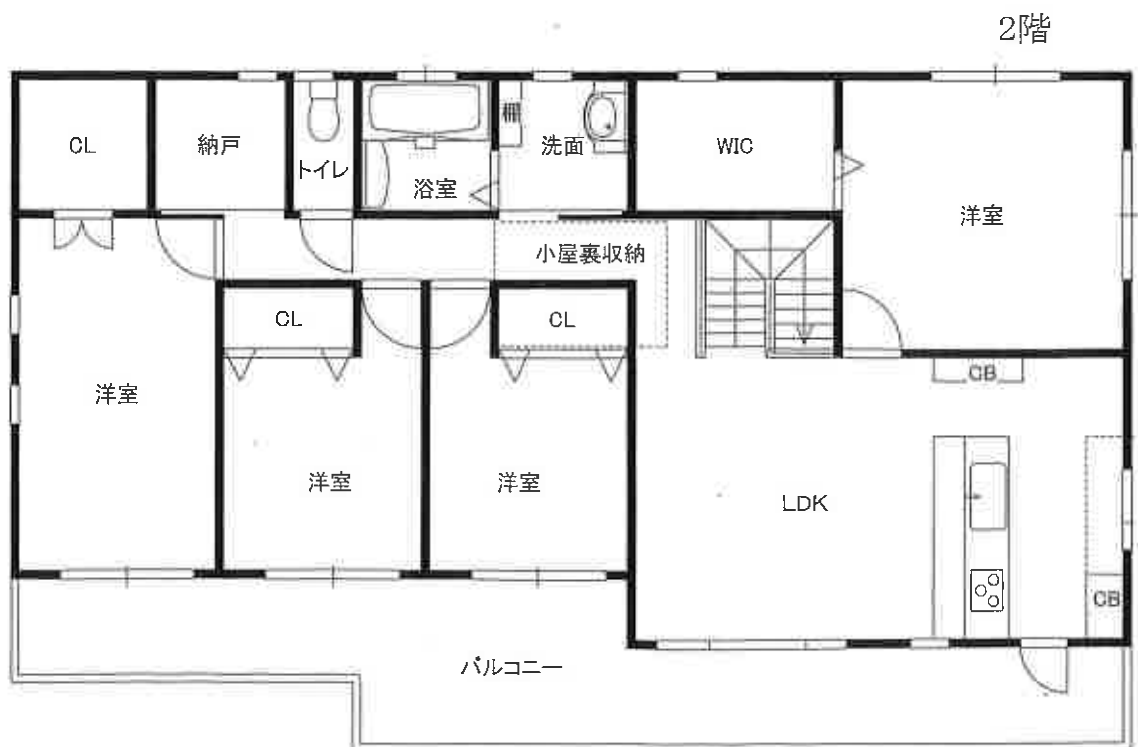
建物間取図(概略)

物件4
