## 期 間 入 札 の 公 告

## 現 況 調 査 報 告 書

(物件 1 ～物件 4 ・物件 6 ・物件 8 ～物件 1 1)

# 評 価 書

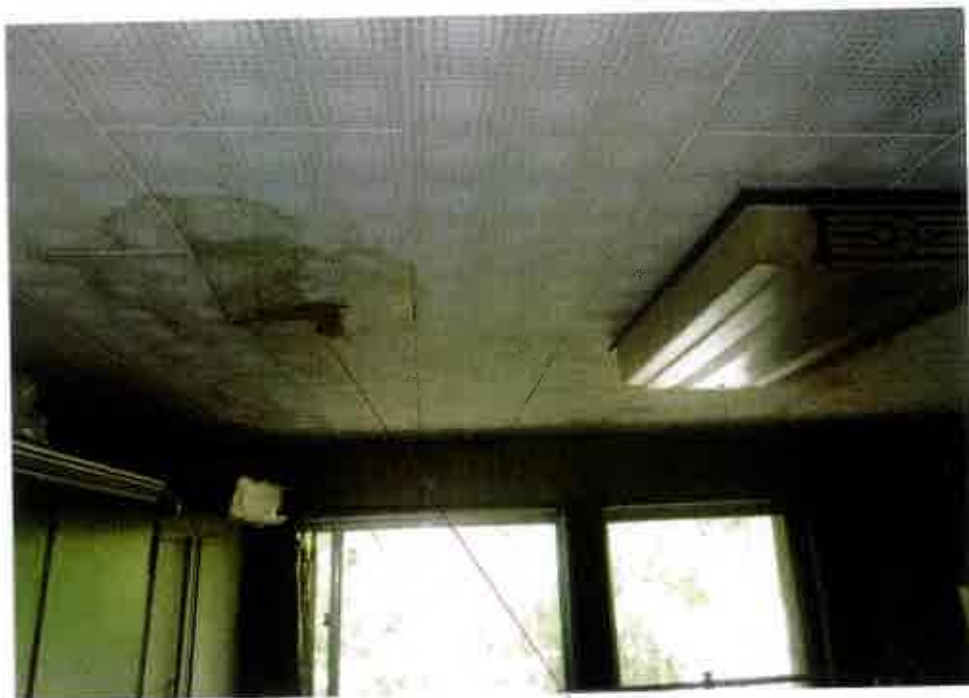
不動産登記記録上には新築年月日の記載はないが、固定資産税公課証明書によると物件10主である建物の建築年は明治36年と記載されており建物の内部は増改築が複数回行われ浴室等の設備の更新等が行われたものと見受けられたが、建物の老朽化による床のたわみ壁及び床の汚損等が相応に散見され、2階の洋室3及び物置2の天井には広範に雨漏りの影響と思われる汚損が見受けられた。

屋内の状況 (2階 洋室3 天井の雨漏りの状況)

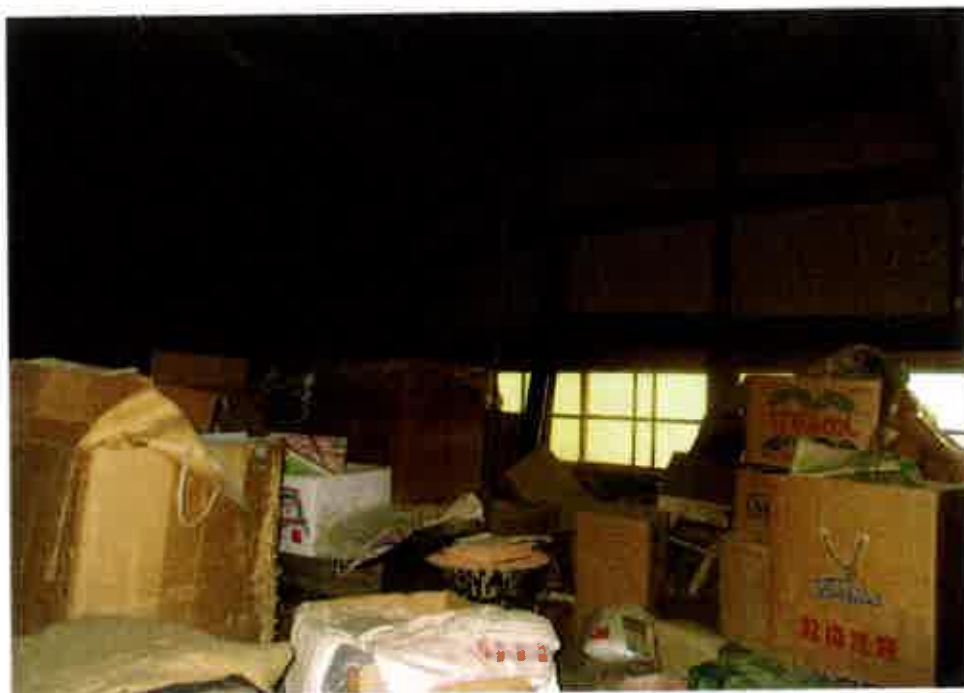
また、2階小屋裏収納内には何らかの動物の排泄物が堆積しているのが散見されたことから

建物の老朽化により動物が入り込むことが可能な隙間等の損傷があるものと思われた。

屋内の状況 (2階 小屋裏収納)

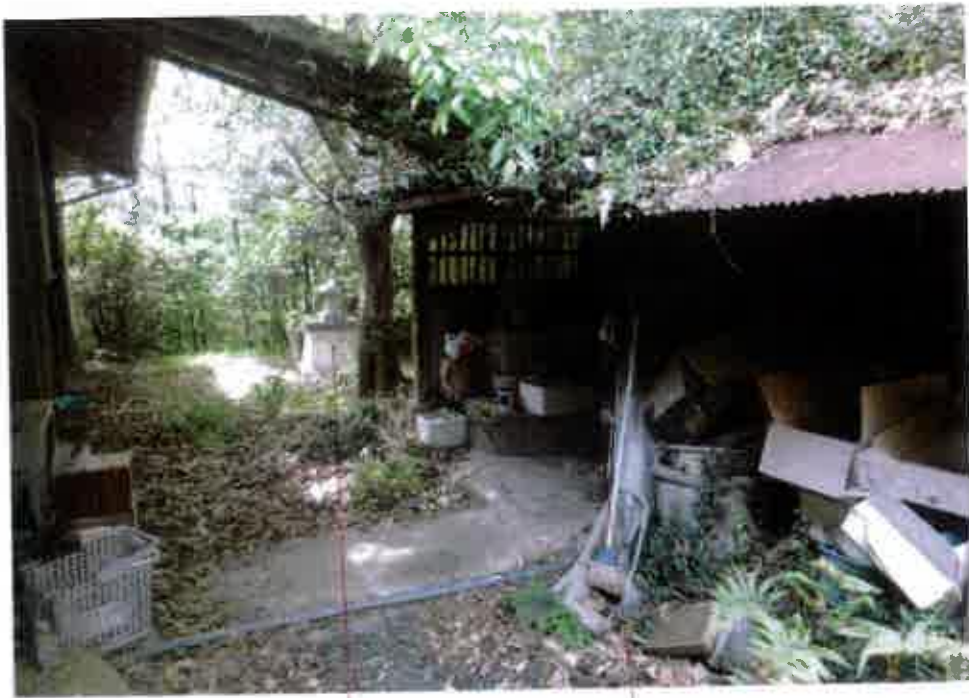
11

- 8 物件10建物の未登記附属建物として井戸屋形が物件10主である建物の北側に存在しており井戸が設置されていた。

なお、井戸屋形に設置してある井戸は、相当期間不使用で水質調査も実施していないなどのことであり、飲料及び生活用水に使用できるか否か不明である。

- 22 物件1土地西側の未登記附属建物である井戸屋形の近くに地神が置かれている(土地建物配置図(概略)及び写真11参照)。

地神

屋外の状況（未登記附属建物（井戸屋形））

- 9 物件10未登記附属建物の井戸屋形及び畜舎を使用収益する場合には、買受人は相応の改修費用及び畜舎については動産類の撤去費用についても負担が必要になると思われる。

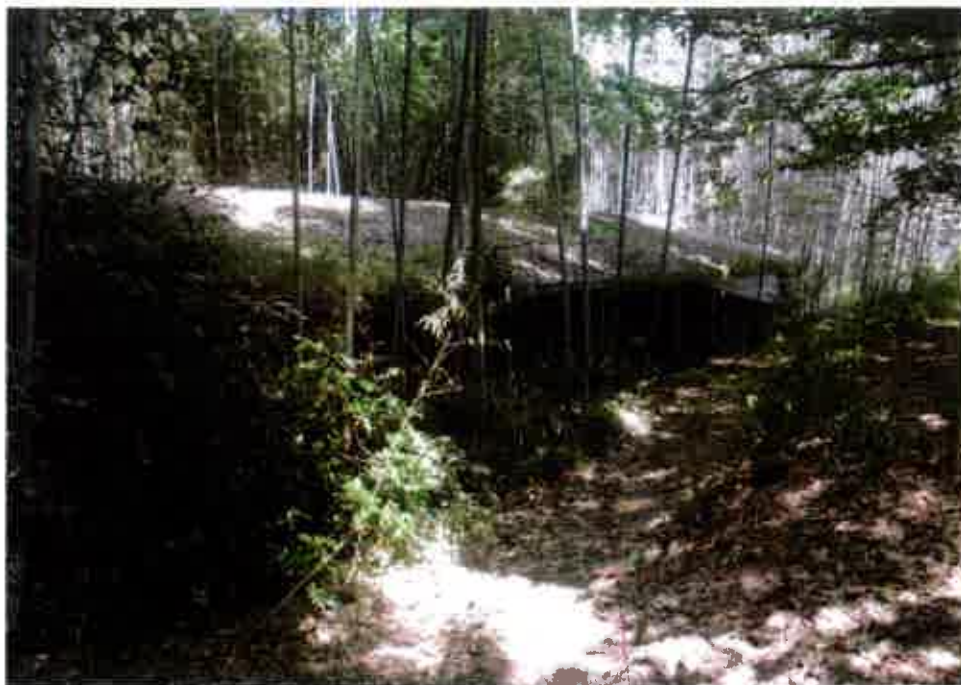
12

物件10建物の未登記附属建物として畜舎が物件4土地に存在しているが建物は老朽化が顕著であり、建物の支柱が傾いているようにも見受けられ、建物内には大量の動産類が無造作に残置されていた。

屋外の状況（未登記附属建物（畜舎））

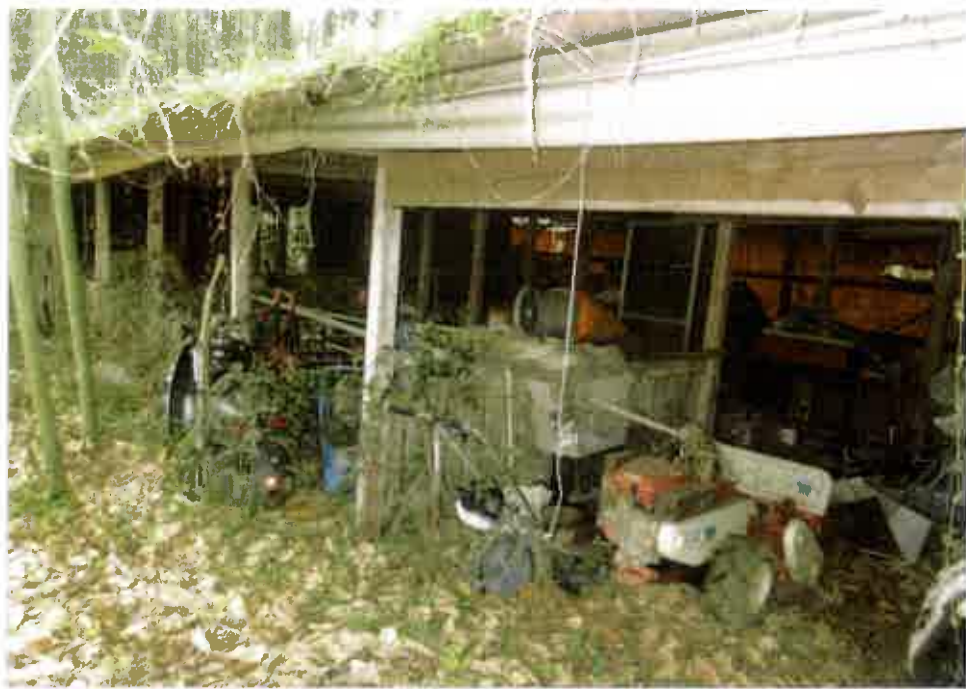
屋外の状況 (未登記附属建物 (畜舎内部))

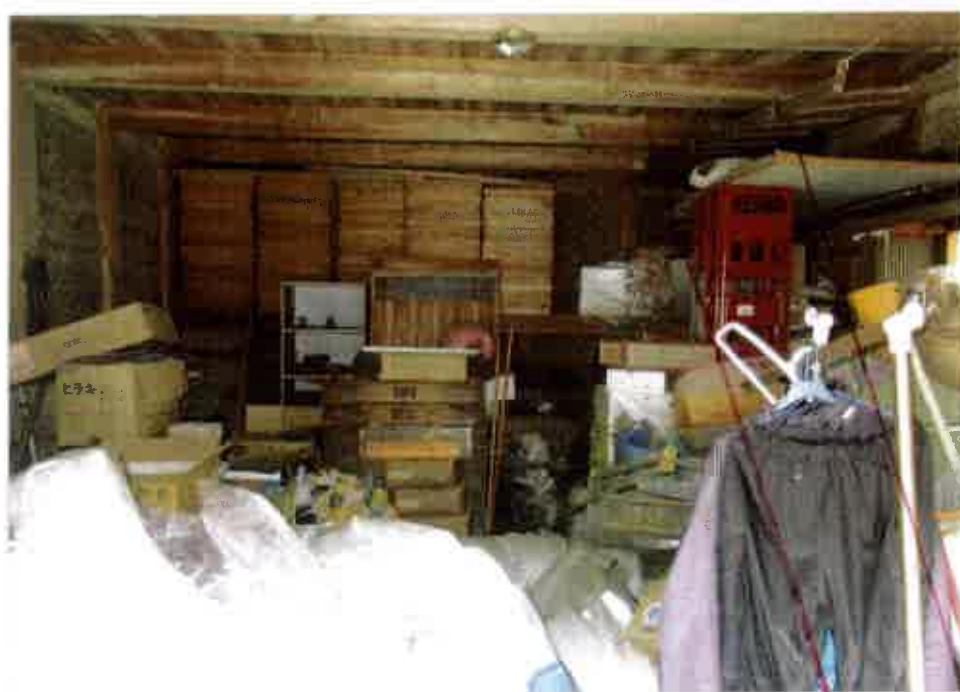
- 10 物件10附属建物符号2(物置)も建物は老朽化していると思われ、1階物置内部は大量の動産類が格納されていたため、奥まで立ち入ることができなかった。

また、1階の天井には2階へ上るための出入口と梯子が設置されていたが、大量の動産類が存在したため2階へ上ることはできなかった。

物置 2 階への出入口

昇降用梯子

屋内の状況（物置 1 階 内部）

- 11 物件10附属建物符号2の倉庫については老朽化による劣化が顕著であり、建物内には大量の動産類が存在していることから上記建物を使用収益するためには、買受人は相応の改修工事費用を負担しなければならないと思われ、建物内の動産の処分が必要になった場合には相応の処分費用の負担が必要になると思われる。

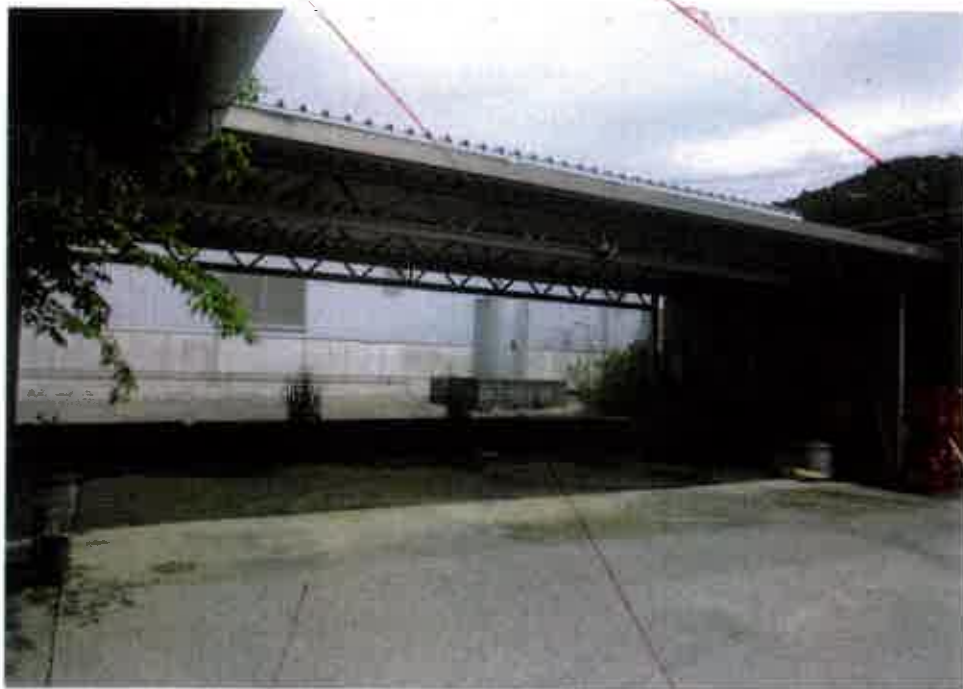
上記建物が存在した場所には、現在、カーポートが設置されている。

- 18 また、物件1土地上及び物件3土地上に跨って建てられていた、家屋番号37番の1の居宅・倉庫についても、取り壊されて存在しなかったが滅失登記は未了である。

物件1

物件3

屋外の状況

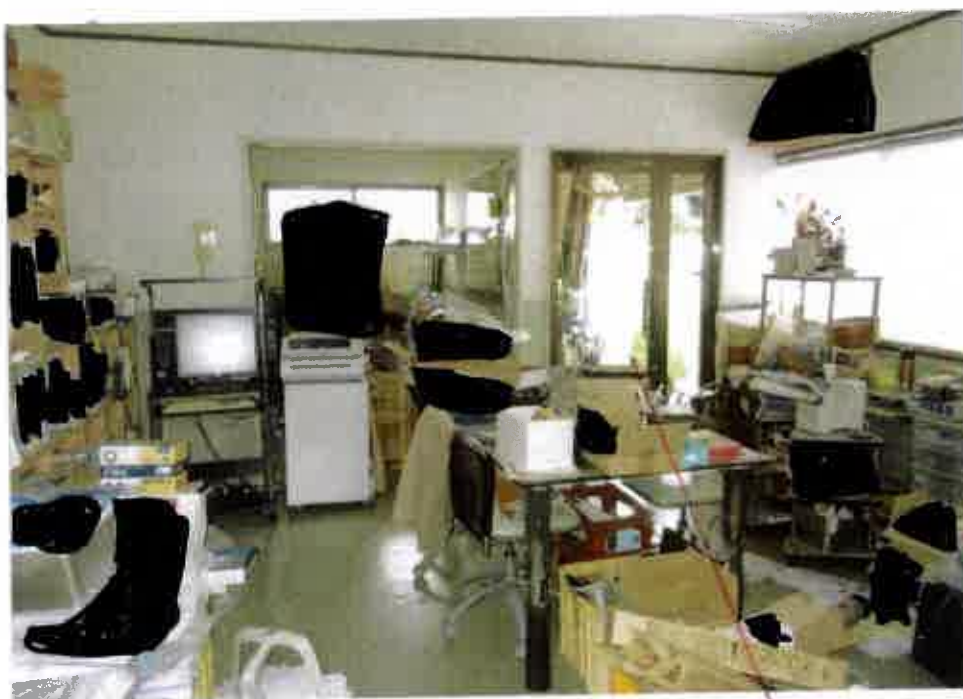
- 13 附属建物符号4の南側の区画が事務所となっており、室内は事務用の机及び椅子が残地され、Bが経営していた有限会社カネナカこうじ店のものと思われる帳簿等の関係書類が放置されたような状態で山積していた。

屋内の状況 (事務室)

なお、物件10附属建物符号4を使用収益するためには買受人は動産類の処分費用及び建物の改修工事費用を負担する可能性があるのではないかと思われる。

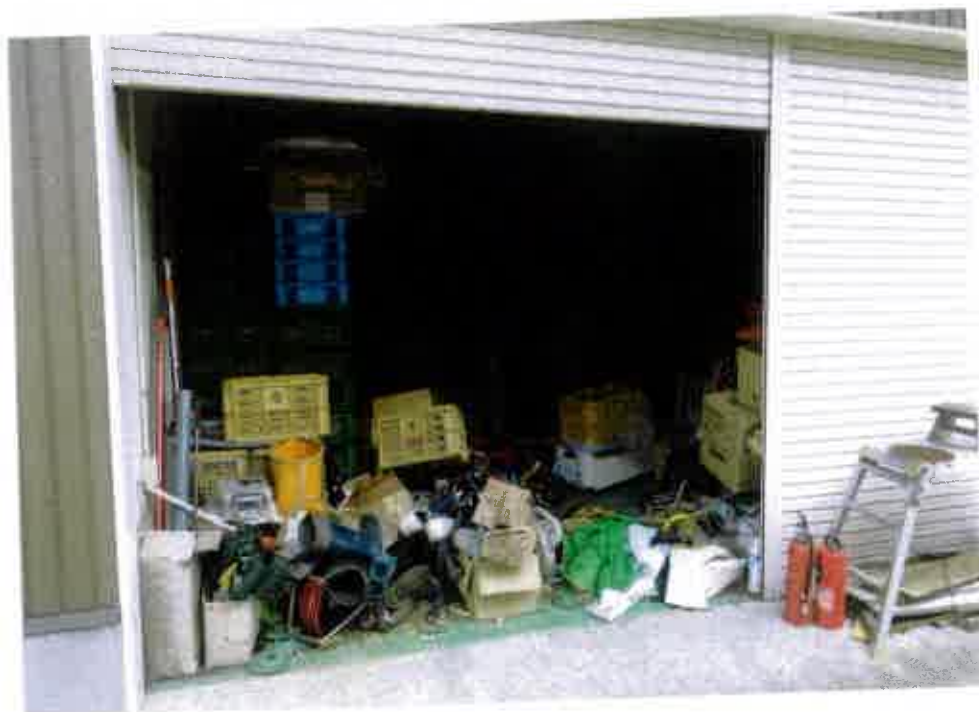
- 14 附属建物符号4の中央の辺りが倉庫となっているが、内部は大量の動産類が山積していたため倉庫の奥までは立ち入ることができなかった。

屋内の状況 (倉庫)

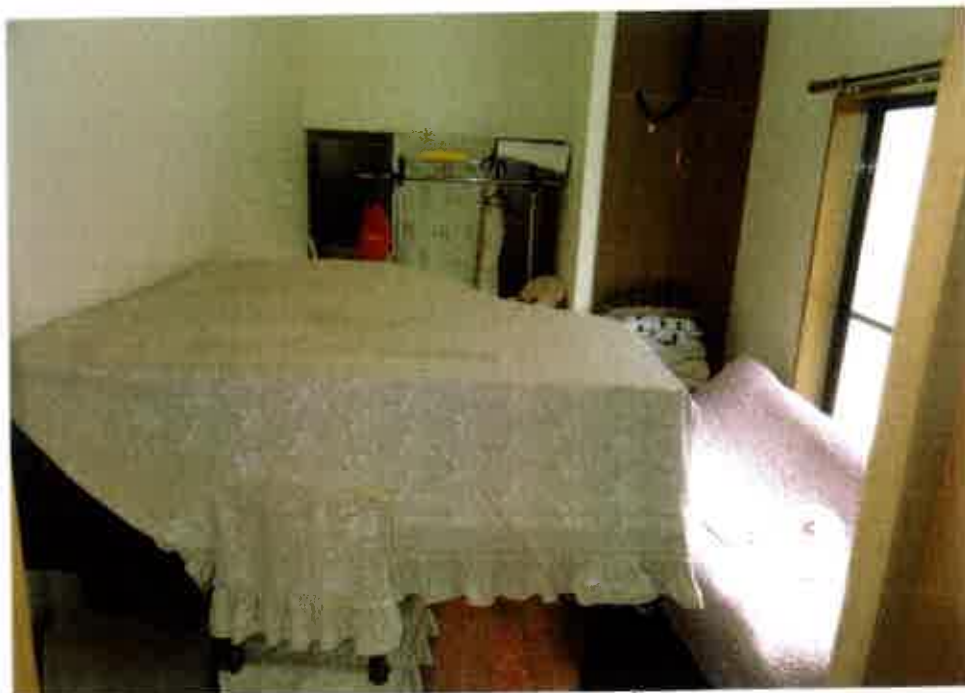
附属建物符号4の洋室1にはグランドピアノが置かれていたが、洋室2には動産類はほとんど存在しなかった。

グランドピアノ

屋内の状況 (洋室 1)

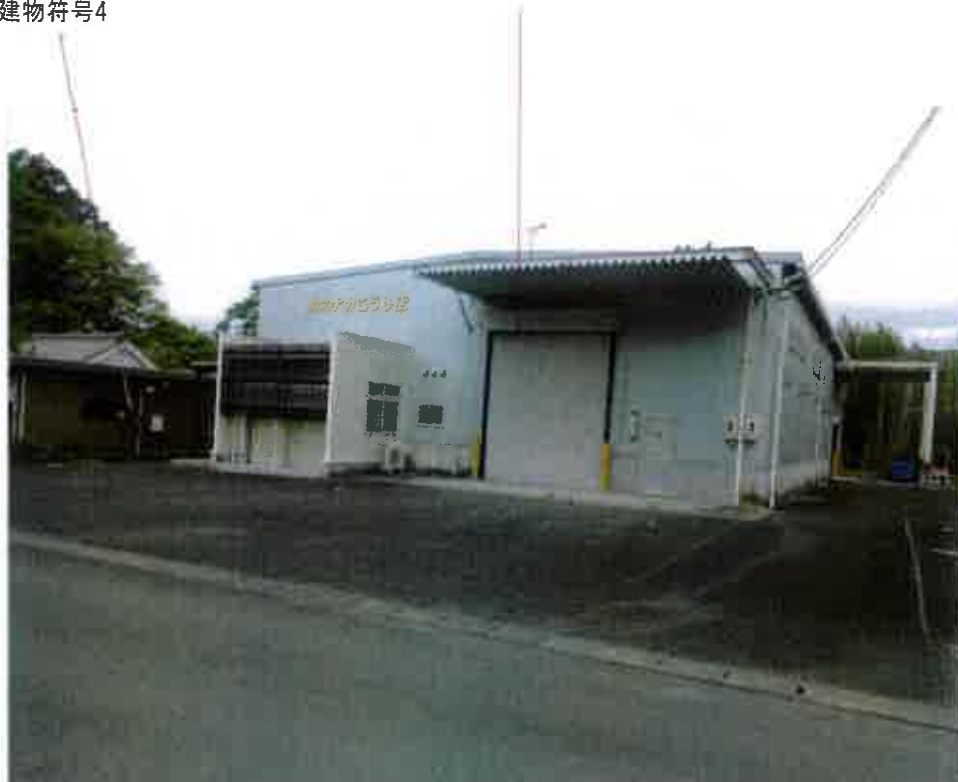
25

本件土地は南側で物件6土地及び物件8土地が道路に面しており、物件6土地南側が物件建物10及び各附属建物への車両等の出入口となっており、物件8土地は麴の製造工場として利用されていた物件11建物の敷地(写真25)として利用されている。

屋内の状況

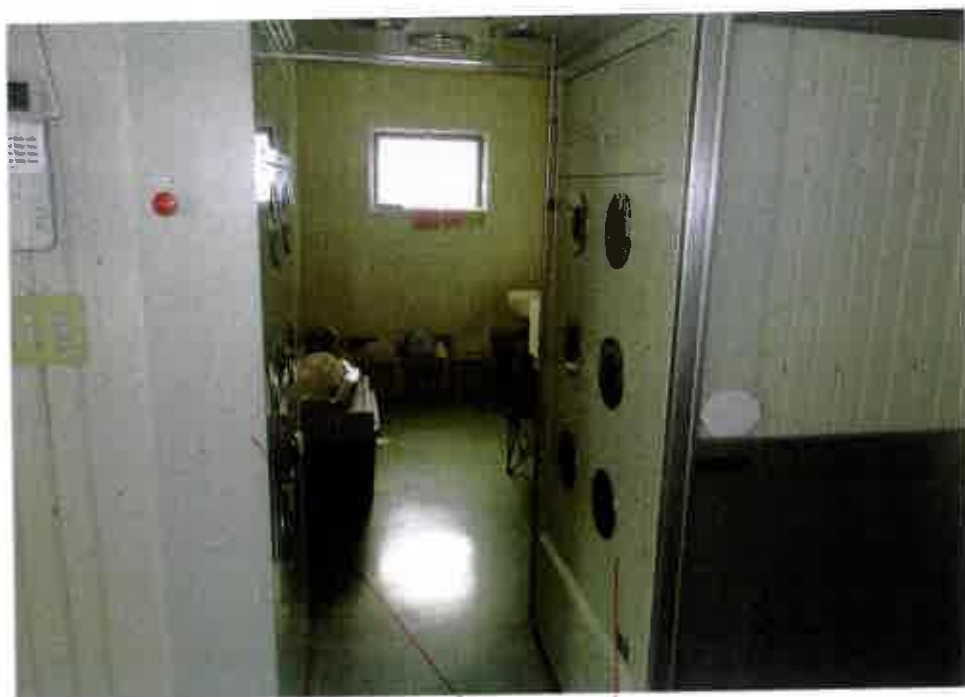
- 20 また、外の粉塵が工場内に入り込まないよう、エアーシャワーが設置されており、風除室1及び2にも、外の粉塵等が入り込まないよう開閉のスピードが速い高速シャッターが設置されていた。

屋内の状況 (前室 エアーシャワー)

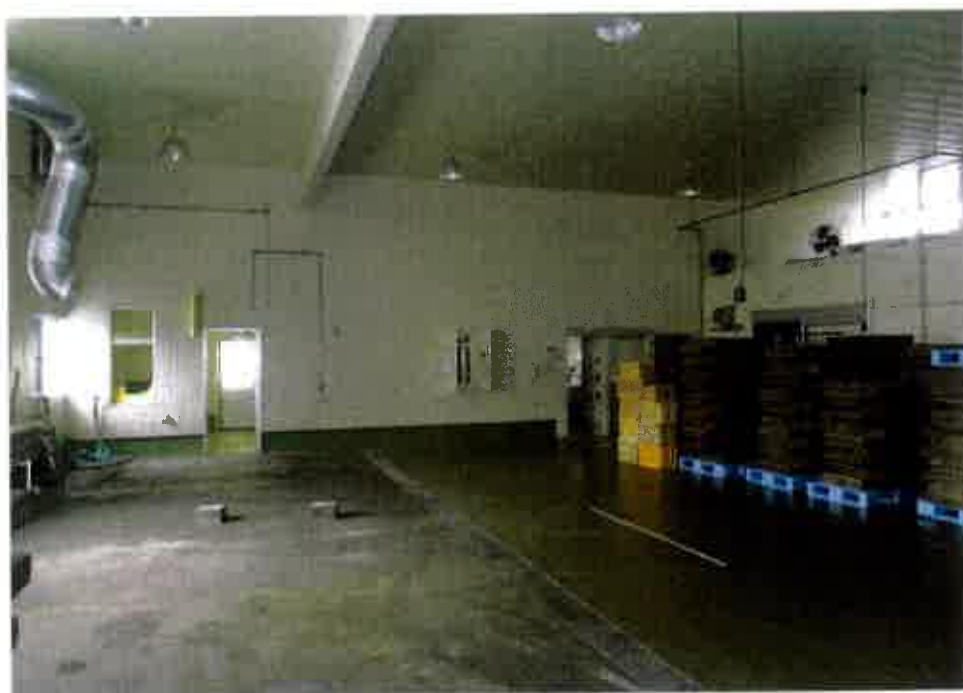
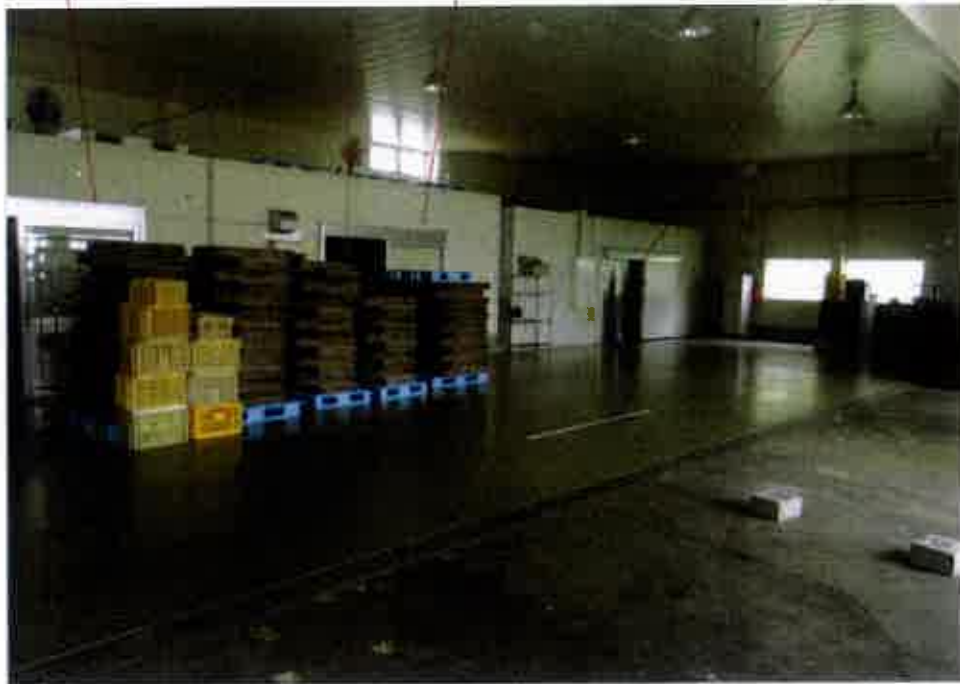
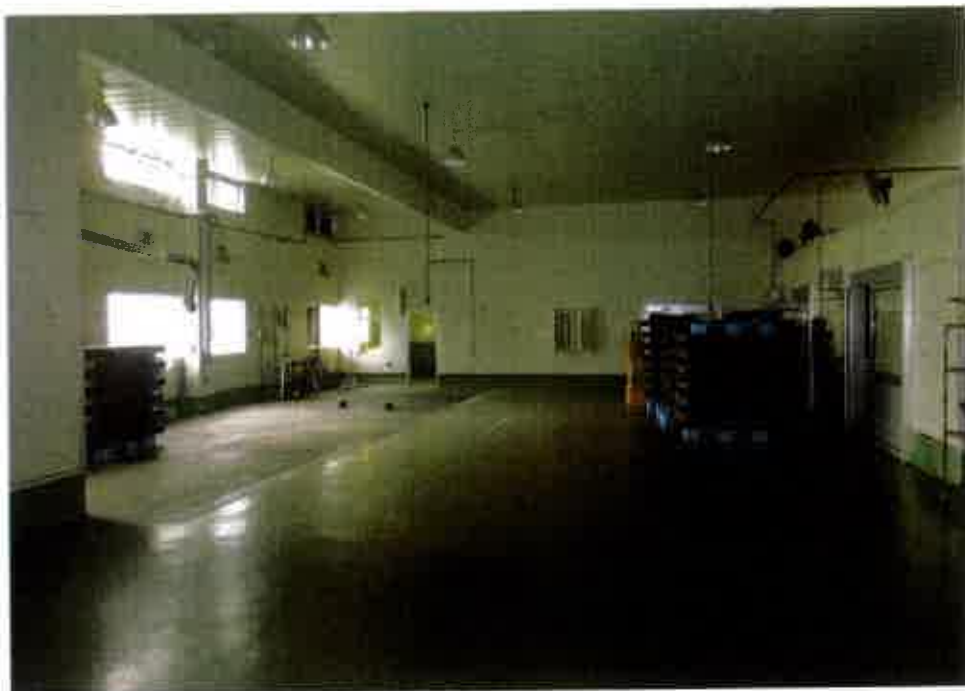
29

工場内の動産類はほとんど搬出されたものと思われ、工場内には製麴庫が2台、冷蔵庫が1台

設置されており、相応の数の木製パレットが置かれていたが整然とした状態であった(写真28乃至34参照)。

屋内の状況 (工場)

製麺庫1

製麺庫2

冷蔵庫

工場として使用収益するためには、製麺庫及、冷蔵庫及び高速シャッターの設備の稼働状況等の点検調査が必要になると思われ、また、工場内も含めて改修工事が必要になる場合には工事費用等の負担及び事務所内及び工場内パレット等の動産類の処分費用等の負担が発生することになるのではないかと思われる。
