期 間 入 札 の 公 告

現況調査報告書 (物件4～7)

物件7・主たる建物

評 価 書
(再 評 価)

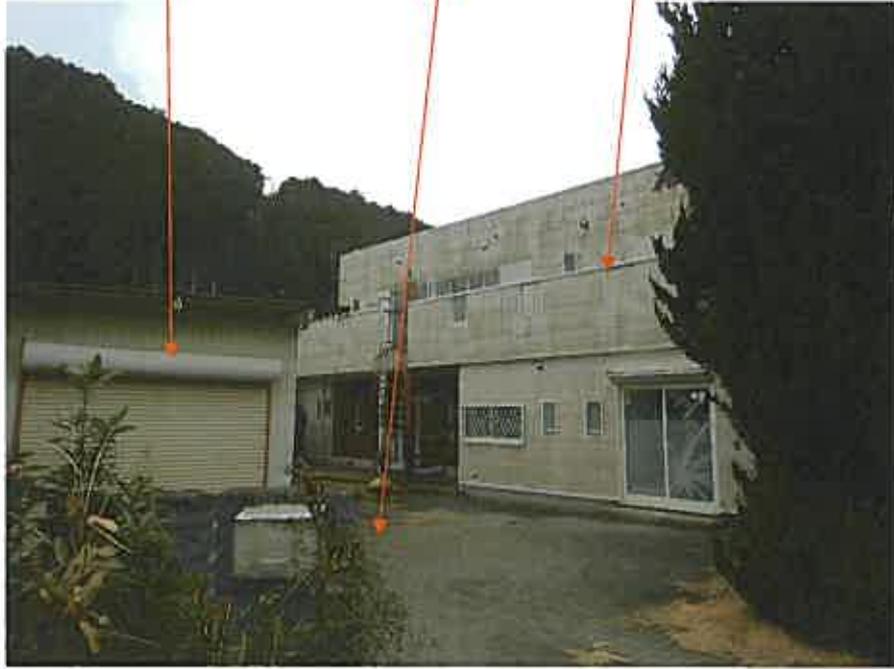
①

- 物件4～6は一体として物件7建物の敷地等として利用されており、その境界は不明瞭である。また、隣地との境界も一部不明瞭である。
- 公図上、物件4～6の間に畦畔が介在するが、その位置関係は不明瞭である。
- 固定資産評価証明書によると、物件6の一部(4.41㎡)が公衆用道路として非課税扱いになっているが、地積測量図等からすると物件4の一部が公衆用道路になっている可能性がある。
- 物件6土地の一部には養鰻池の名残りと思われるコンクリート製の水槽が2つ(②約5.6㎡、③約57㎡)残っており、近くにコンクリートブロック造のポンプ小屋①(構築物、約3.2㎡)も存在する。

①ポンプ小屋

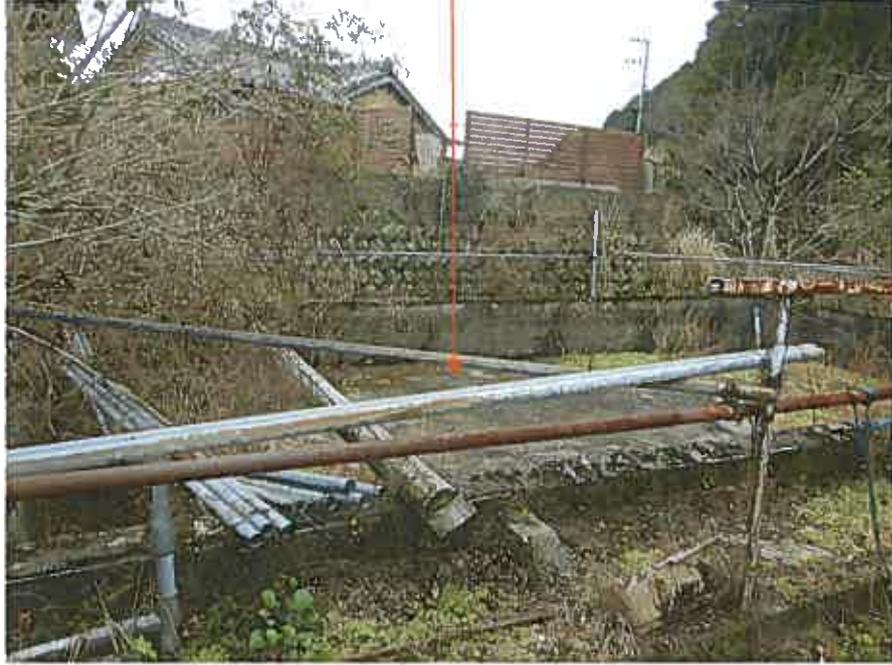
③

③水槽

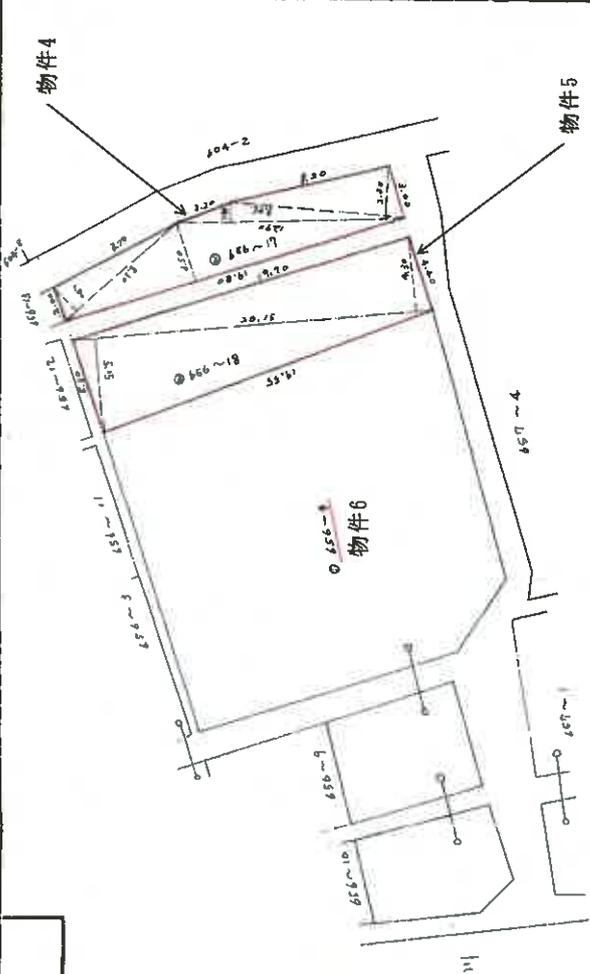
地積測量図

物件4 ①656-17 求積

10.80	x	3.50	x	1/2	==	34.65
8.30	x	1.80	x	1/2	==	7.47
12.00	x	1.20	x	1/2	==	7.42
9.15	x	2.80	x	1/2	==	13.65
					==	63.19

物件5 ②456-18 求積

20.15	x	4.30	x	1/2	==	43.3225
20.15	x	5.15	x	1/2	==	51.886875
					==	95.209375

物件6 ③554-4 求積

565.28 (①+②) 406.68125

- 5 その他特別の評価条件
 - ・ 本件土地の登記数量については、物件4、5が地積測量図に基づく実測の裏付
けを有しているのに対して、物件6は地積測量図がいわゆる残地求積図に該当し、
実測の裏付けを有していないため、物件6の評価数量を確定するに当たっては現
況規模との照合を必要とする。この場合、物件6の範囲を把握する公図以外の手掛
かりは残地求積図若しくは本件建物図面になるが、両図面は完全には一致してお
らず、介在する畦畔の位置や範囲も明確でないため、現況規模をある程度正確に
把握することが困難であると言える(但し、残地求積図と本件建物図面の何れからも
物件6の登記数量分の広さは確保されている様子が窺われる。)
以上により、物件6の評価数量については物件4、5と同様に登記数量を採用す
る扱いとする。

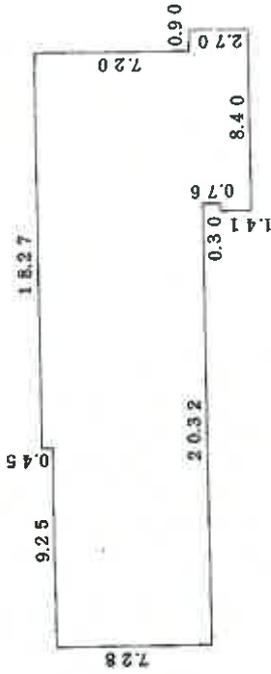
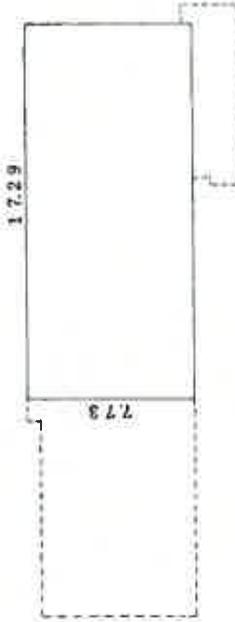
主たる建物 1階

7.28	×	9.25	=	67.3400
7.73	×	18.27	=	141.2271
0.76	×	7.20	=	5.4720
1.41	×	7.50	=	10.5750
2.70	×	0.90	=	2.4300
		計	=	227.0441

7.73	×	17.29	=	133.6517
------	---	-------	---	----------

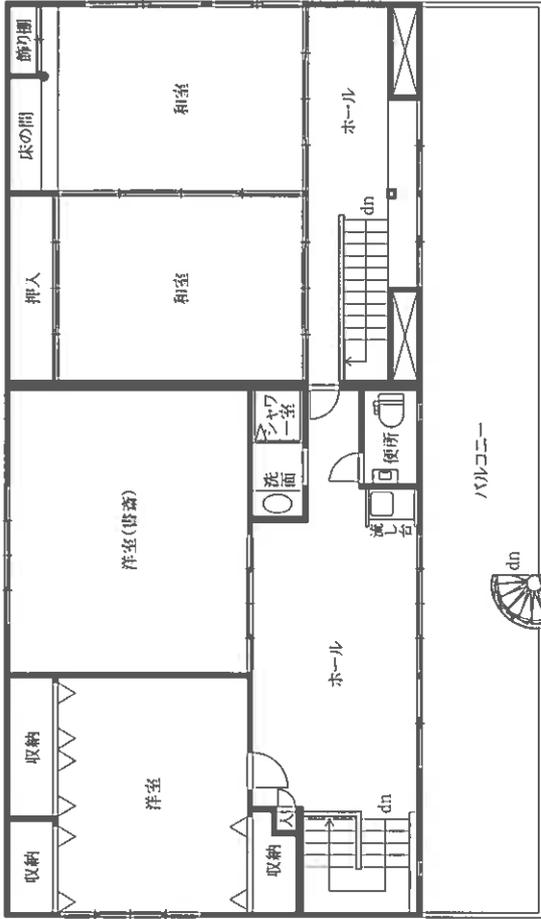
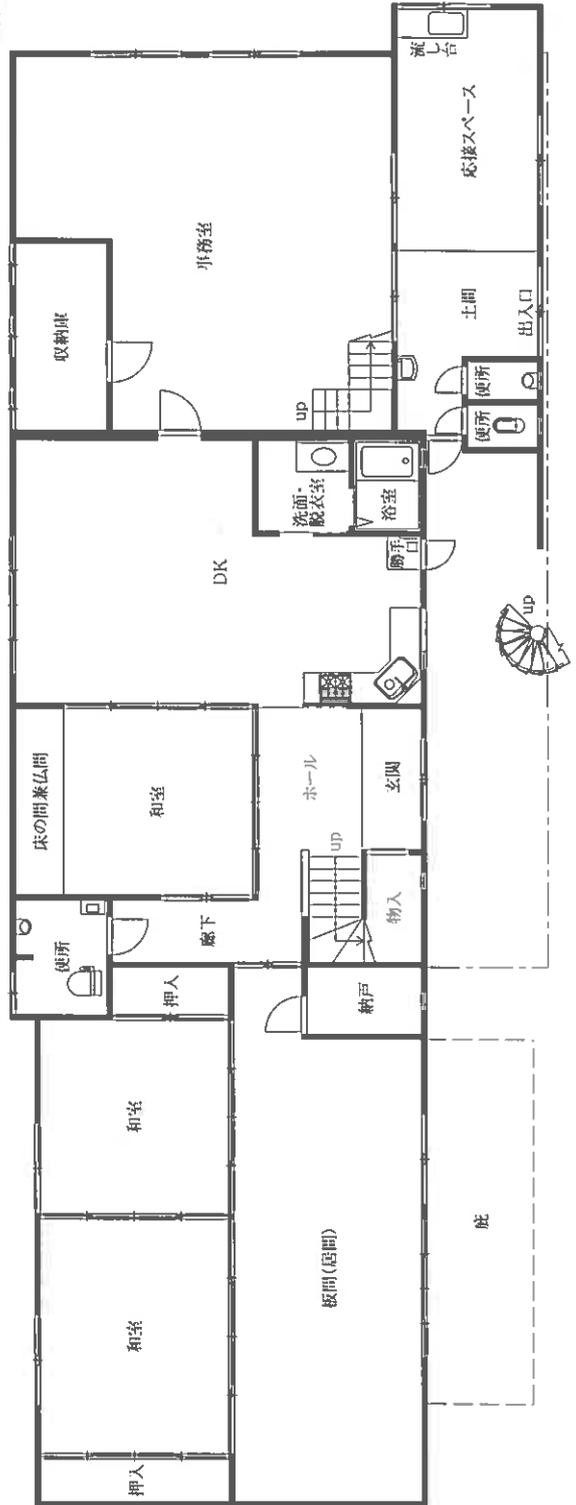
物件7・主たる建物

区 分	主たる建物	
建築時期及び	建築年月日(登記記録)	昭和49年11月21日新築
経済的残存	経過年数	42年(※特記事項参照)
耐用年数	経済的残存耐用年数	1年
仕 様	構 造	鉄骨・木造
	屋 根	亜鉛メッキ鋼板・瓦葺
	外 壁	サイディング, 亜鉛メッキ鋼板, 一部タイル等
	内 壁	砂壁, ビニールクロス等
	天 井	合板, ビニールクロス等
	床	畳, フローリング等
	設 備	台所, 浴室, シャワー室, 便所等
	そ の 他	—
床面積(現況)	1階 227.04㎡ 2階 133.65㎡ 延 360.69㎡	
現況用途等	現況用途	居宅・事務所
	間 取 り	8DK+事務室
品 等	普通	
保守管理の状態	やや劣る	
建物の利用状況	現況調査報告書に記載のとおり	
特 記 事 項	<ul style="list-style-type: none"> ・コンピュータ化に伴う閉鎖登記簿によると, 当初は構造:鉄骨造亜鉛メッキ鋼板葺2階建, 床面積:1階63.99㎡ 2階51.84㎡であったものが, 昭和58年4月25日の増築を経て構造が現登記へと変更され平成4年5月28日の増築を経て床面積が現登記へと変更されている(※昭和58年の増築後の床面積については登記上明記されていない。) ・課税台帳による建築時期ごとの現況床面積は, 昭和49年新築分が1階63.99㎡ 2階51.84㎡(延115.83㎡), 昭和58年増築分が1階71.94㎡, 平成4年増築分が1階85.25㎡ 2階78.07㎡(延163.32㎡)一以上, 1階合計221.18㎡ 2階合計129.91㎡延351.09㎡一となっている。 ・経過年数は, 新築時からの起算で52年, 昭和58年増築時からの起算で43年, 平成4年増築時からの起算で34年である。 ・評価上の経過年数については, 新築時からの経過年数と増築時からの経過年数を各々の課税床面積で按分することにより次のとおり求めた。

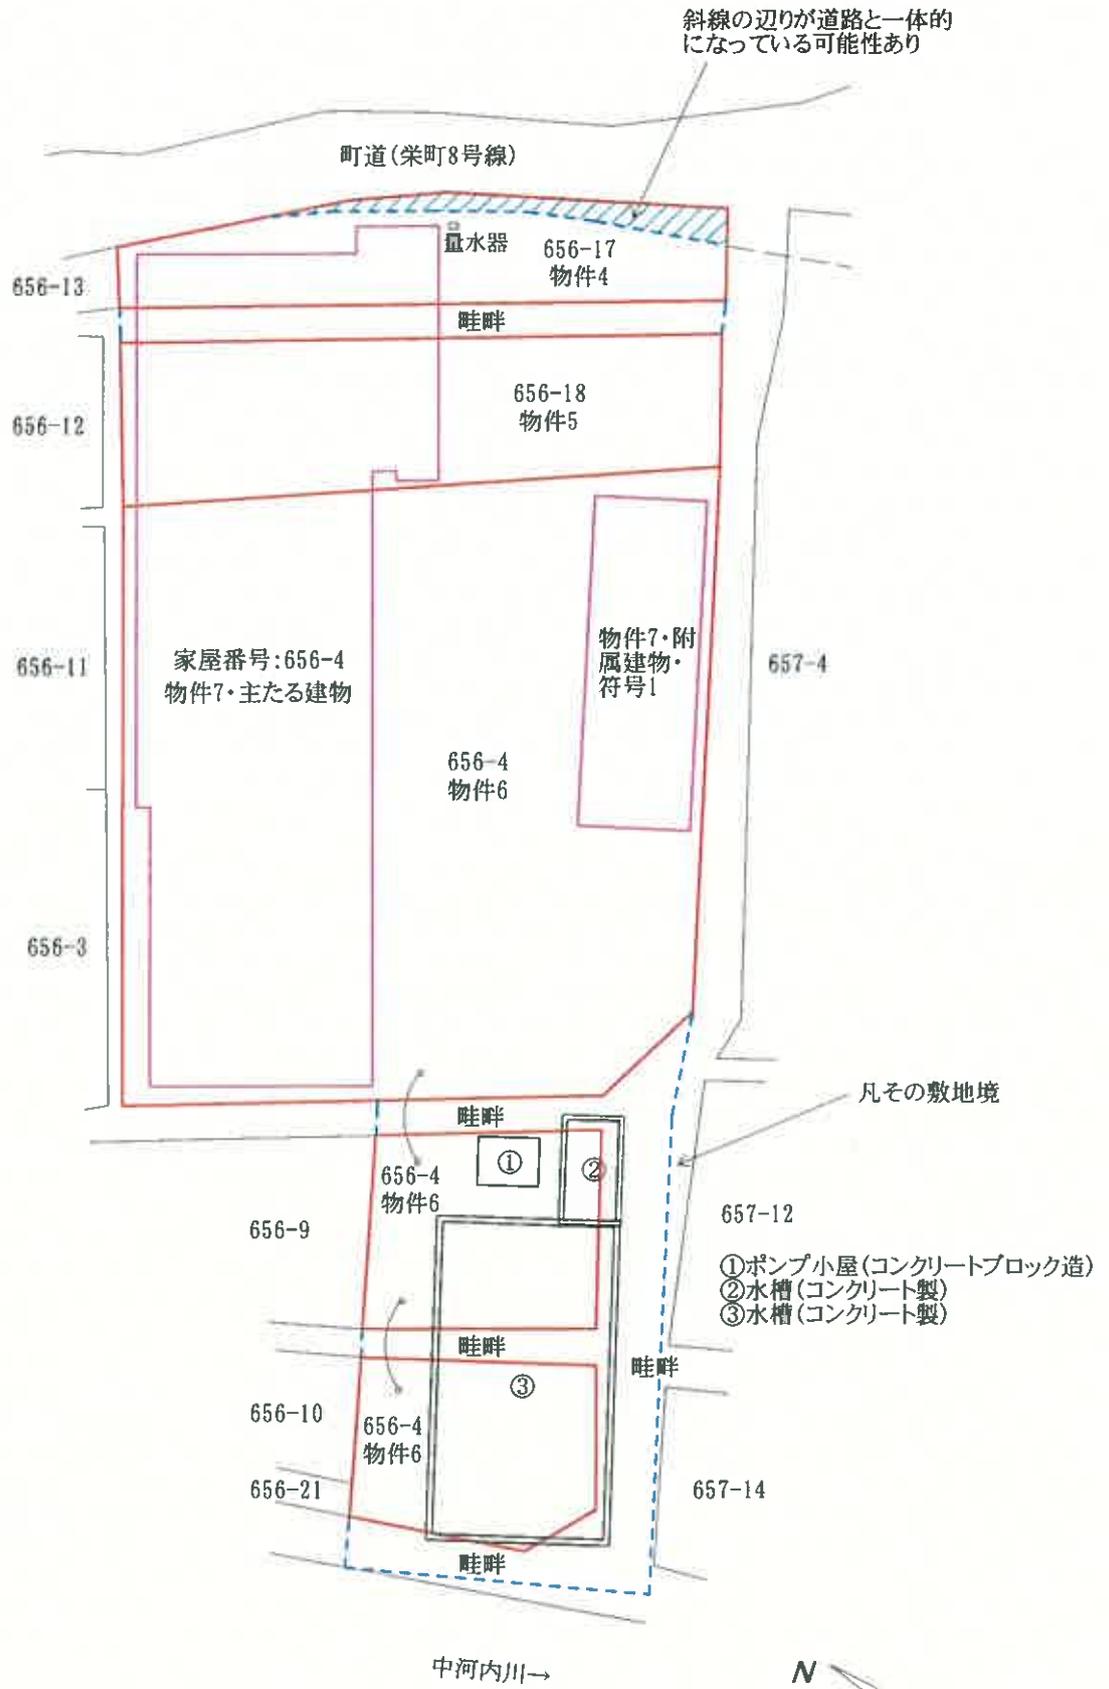
配置図 (概略把握による)

- ・ 関係図面との照合及び現地概測を踏まえると、物件4～6は畦畔の一部と併せて
一つの画地を構成しているものと思われる(別添配置図参照)。なお、物件4と物件
5、そして物件6そのものはそれぞれ介在する畦畔によって公図上分断されているも
のの、現状は一体利用の関係にあると認識されることから評価上は一括での処理を
行うこととし、画地内への畦畔の取り込みが見込まれる点は、市場性修正の中で減
価を見る扱いとする。

<p>特 記 事 項</p>	<p>砂防河川に該当し、「官民地境界線から左右各岸20mまでの区域及び河川敷」について砂防指定を受けているとのことである。なお、この点について評価上は、河川沿いとしての環境面からその影響を加味する扱いとする。</p> <ul style="list-style-type: none"> ・ 課税台帳によると、物件6の一部(4.41㎡)の現況地目が公衆用道路になっている。なお、地積測量図と現地の照合からは、町道沿いに当たる物件4の一部が道路と一体的になっている可能性が見込まれる(別添配置図参照)。 ・ 本件土地については周知の埋蔵文化財包蔵地の範囲には含まれていないとのことである。 ・ 本件土地に関して土壌汚染の端緒を示すものは特に見当たらなかったが、実地調査は行っていないため、正確なところは不明である。 ・ 公図上の畦畔を介して物件6に近接している656番9及び656番10の各土地(現状は平家建の建物敷地:別添参考図面参照)が囲繞地に該当する場合、物件4～6のそれぞれ一部について囲繞地通行権が発生する可能性がある。 ・ 本件関係者Cによると、令和7年6月頃より水道代が急に高くなり、水道業者から宅内の水道管のどこかで漏水が発生している可能性があるとの指摘を受けたとのことであった。なお、今回の現地調査の時点において漏水箇所の特定や補修の実施には至っていないとのことであった。
----------------	-----------------------------------------------------------------------------------------------------------------------------------------------------------------------------------------------------------------------------------------------------------------------------------------------------------------------------------------------------------------------------------------------------------------------------------------------------------------------------------------------------------------------------------------------------------------------------------------------------------------------------------------------------------------------
