期 間 入 札 の 公 告

津地方裁判所民事部

現況調査報告書

評 価 書

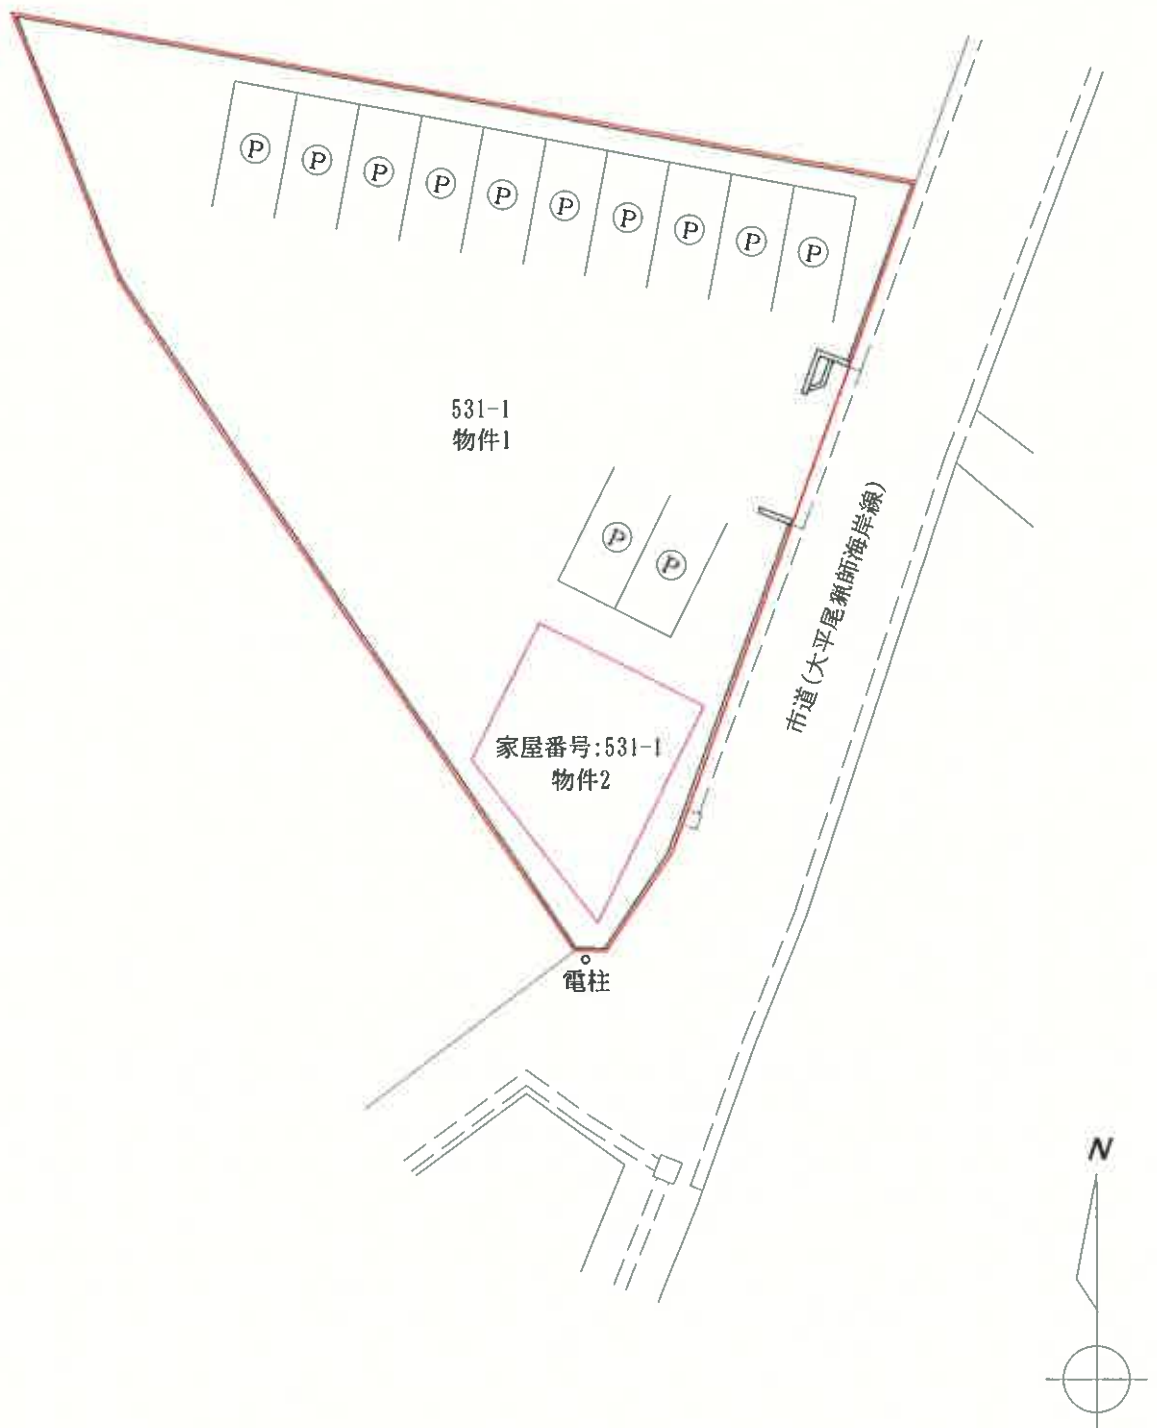
配置図 (概略把握による)

特 記 事 項	<p>いては別添配置図のとおりである。なお、全体地積に占める本件建物の建築面積の割合は約8.4% ($\leftarrow 56.57\text{m}^2 \div 676.68\text{m}^2 = 0.0835\dots$)と小さく、画地内における位置も南隅に当たるため、実質的に建物敷地として機能している箇所は本件土地のうち的一部分であると認識される。</p> <ul style="list-style-type: none"> ・ 本件土地については周知の埋蔵文化財包蔵地の範囲には含まれていないとのことである。 ・ 本件土地に関して土壤汚染の端緒を示すものは特に見当たらなかったが、実地調査は行っていないため、正確なところは不明である。 ・ 本件土地の周囲をブロック塀が取り囲んでいる。 ・ 集落西縁の一角に位置しており、本件土地背後の周辺には農地や未利用地の他、太陽光発電用地も見受けられる。 ・ 行政が公表しているハザードマップによると、東方を流れる二級河川阪内川や北方に控える伊勢湾との関係で、洪水等による浸水への警戒が呼び掛けられている地域に該当する点留意事項である。
---------	---
