## 期 間 入 札 の 公 告

- 2 所 在 南牟婁郡紀宝町鶴殿字上野2073番地5  
 家屋 番号 2073番5  
 種 類 居宅  
 構 造 木造かわらぶき2階建  
 床 面 積 1階 55.48平方メートル  
           2階 44.71平方メートル  
 (現況)  
 床 面 積 1階 55.48平方メートル  
           2階 約52.17平方メートル

## 現況調査報告書

# 評 価 書

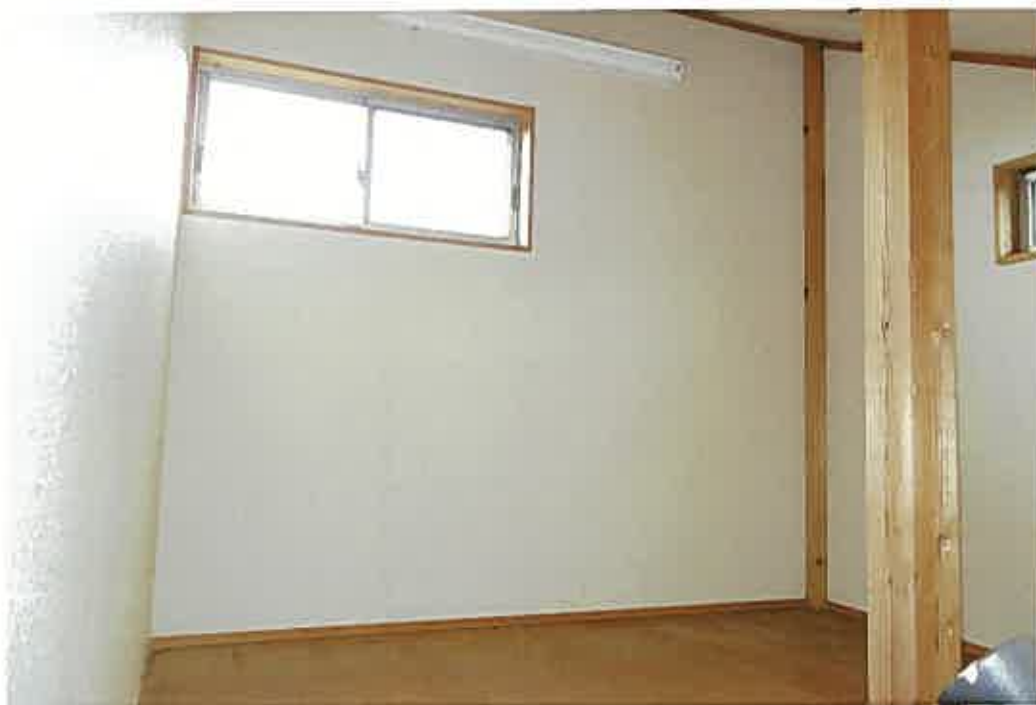
⑤

- 4 物件2の建物内については、同建物の2階屋根裏部分に屋根裏物置（総面積約30㎡）が設けられている。同物置部分については、概ね4つのスペースに分けられており、各スペース間は渡り廊下を用いて移動する構造になっている。（写真5）

屋根裏物置部分の1スペース

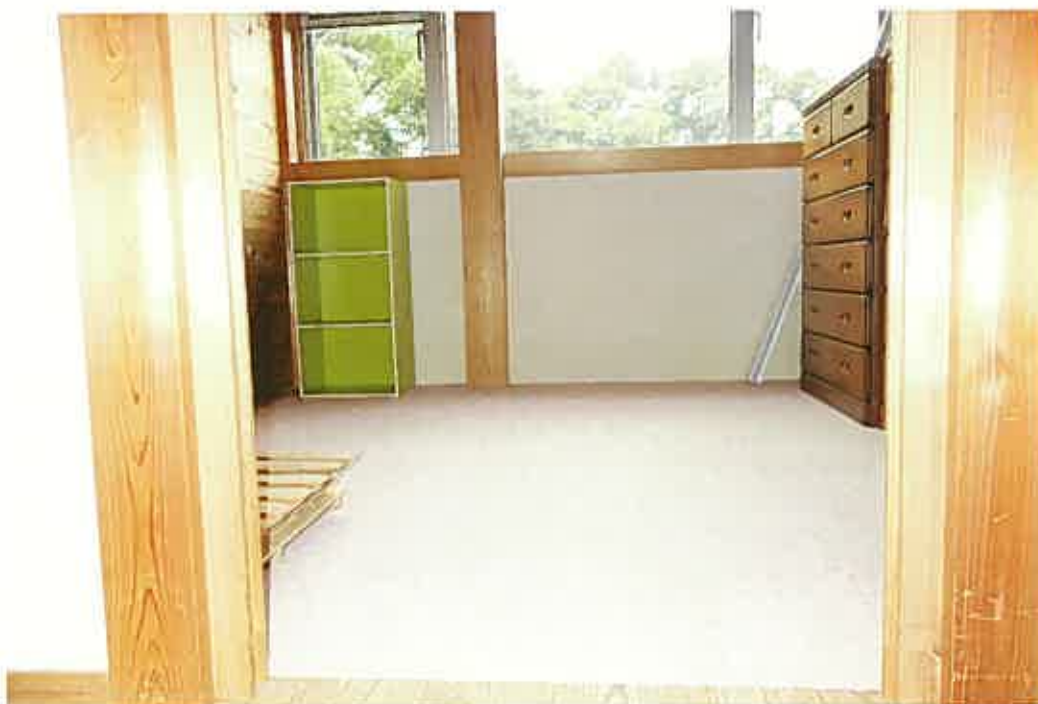
⑥

- 6 同建物の2階の南側の吹き抜けスペースについて、法務局備え付けの建物平面図の記載では、同スペースは床面積に算入されていない。もっとも、本件調査時に確認した限りでは、同スペース部分には床が存在したため、同建物の2階部分の床面積に同スペース部分の床面積（約7.46㎡）を加算する必要があるものと思われる。

2階吹き抜けスペース部分の床の状況
