## 期 間 入 札 の 公 告

津地方裁判所四日市支部

## 現況調査報告書

# 評価書

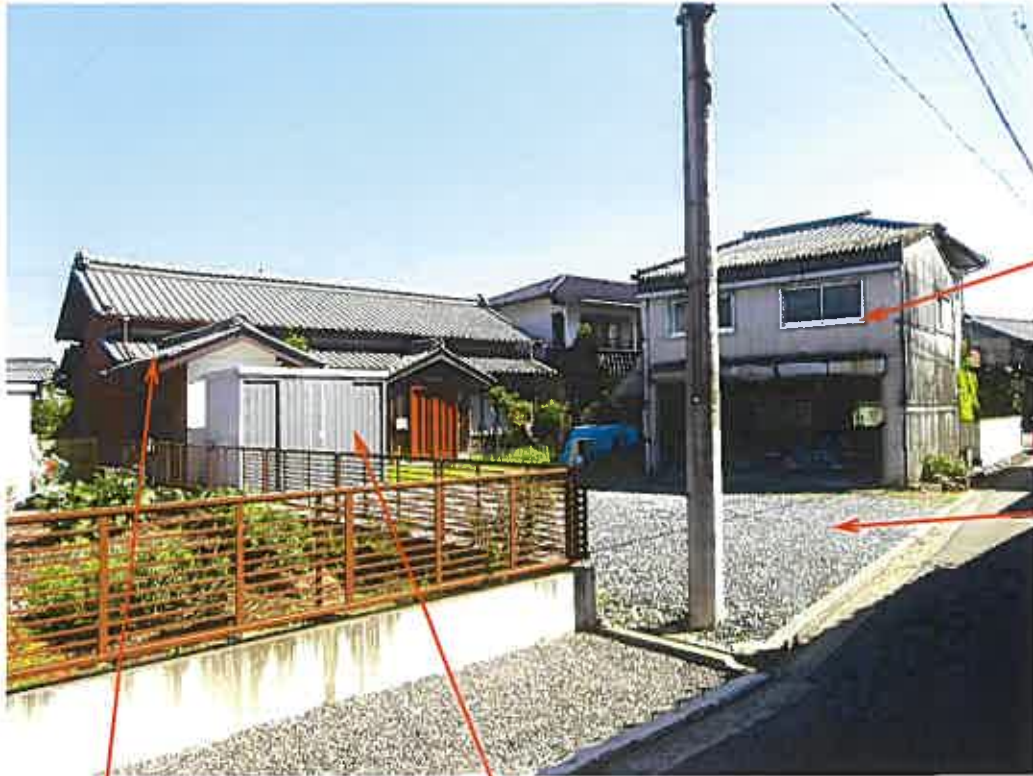
①

物件 2 建物

スチール製簡易物置（動産）

未登記附属  
建物

物件 1 土地

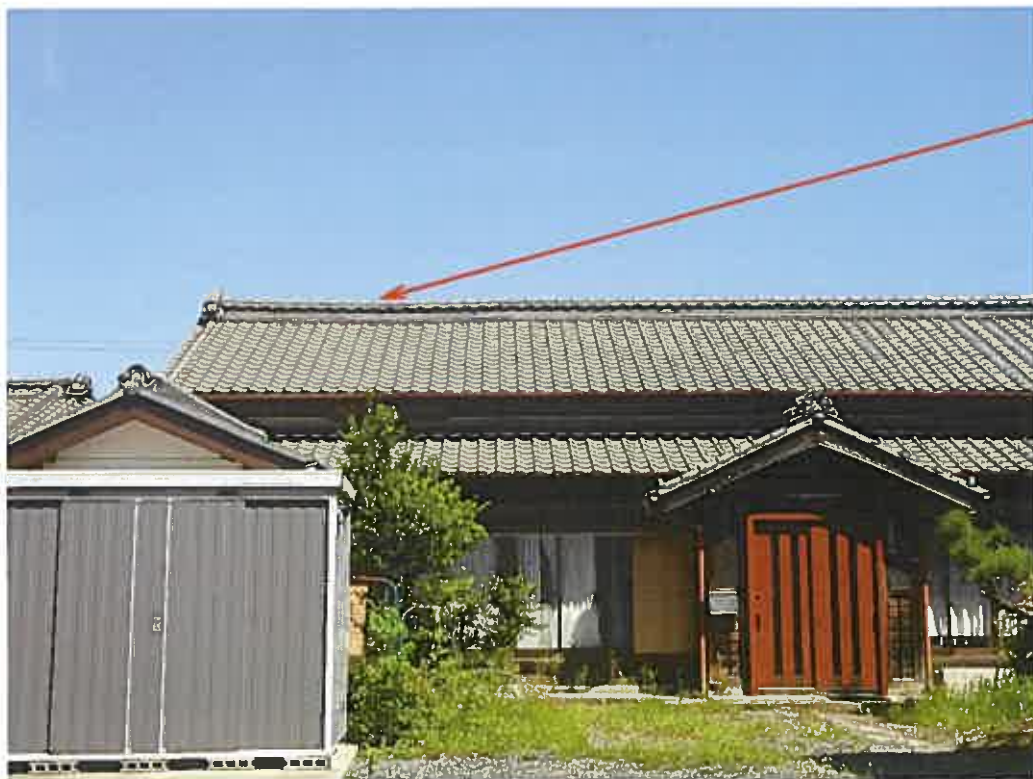
②

- 6 物件2建物につき、屋根の一番高いところにある大棟の部分に若干のゆがみを認めた（写真②）。そのせいかどうかは不明であるが、建物内の建具に建て付けの悪い箇所が存在した。
- 7 物件2建物には間取図記載のとおり、2箇所の未登記増築部分が存在するが、南側の未登記増築部分（約9.9㎡）へは既存建物の掃き出し窓から出入りする構造となっており、その都合上か、既存建物と未登記増築部分との間に隙間を生じている箇所が存在し、付近には雨水が浸入した痕跡も認められた（写真⑦）。

この辺りの  
大棟に若干  
のゆがみが  
認められる

| 区 分 | 主たる建物 | |
|---|---|---|
| 特 記 事 項 | <ul style="list-style-type: none"> <li>・未登記増築部分（合計約30.9m<sup>2</sup>）及び小屋裏物置（約24.8m<sup>2</sup>）が存する。</li> <li>・未登記附属建物が存する。</li> <li>・屋根の一番高いところにある大棟の部分に若干のゆがみを認めた。それが原因かは不明であるが、建物内の建具に建て付けの悪い箇所が存在した。</li> <li>・南側の未登記増築部分へは既存建物の掃き出し窓から出入りする構造となっており、隙間を生じている箇所が存在し、付近には雨水が浸入した痕跡も認められた。</li> <li>・建築後相当の期間が経過しており、機能的・経済的な減価は大きい。中古建物の市場での取引価格水準を勘案して後記建物価格の算定における観察減価率を査定した。</li> </ul> | |

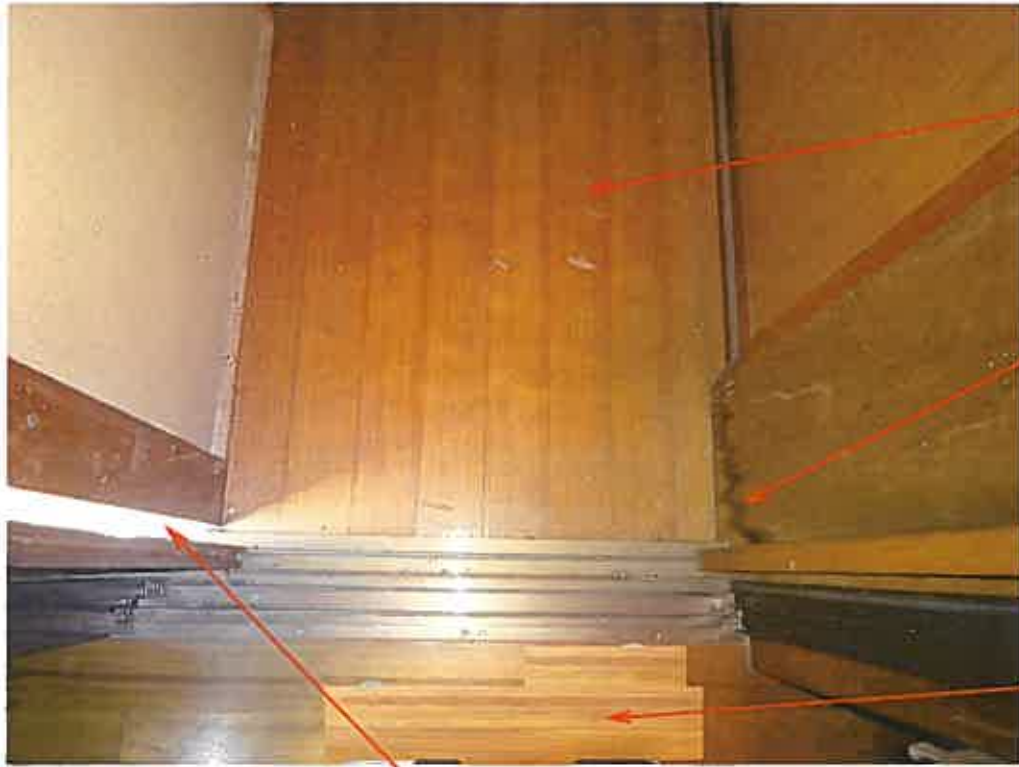
⑦

未登記増築  
部分の側

雨が浸みた  
痕跡

既存建物側

既存建物との隙間

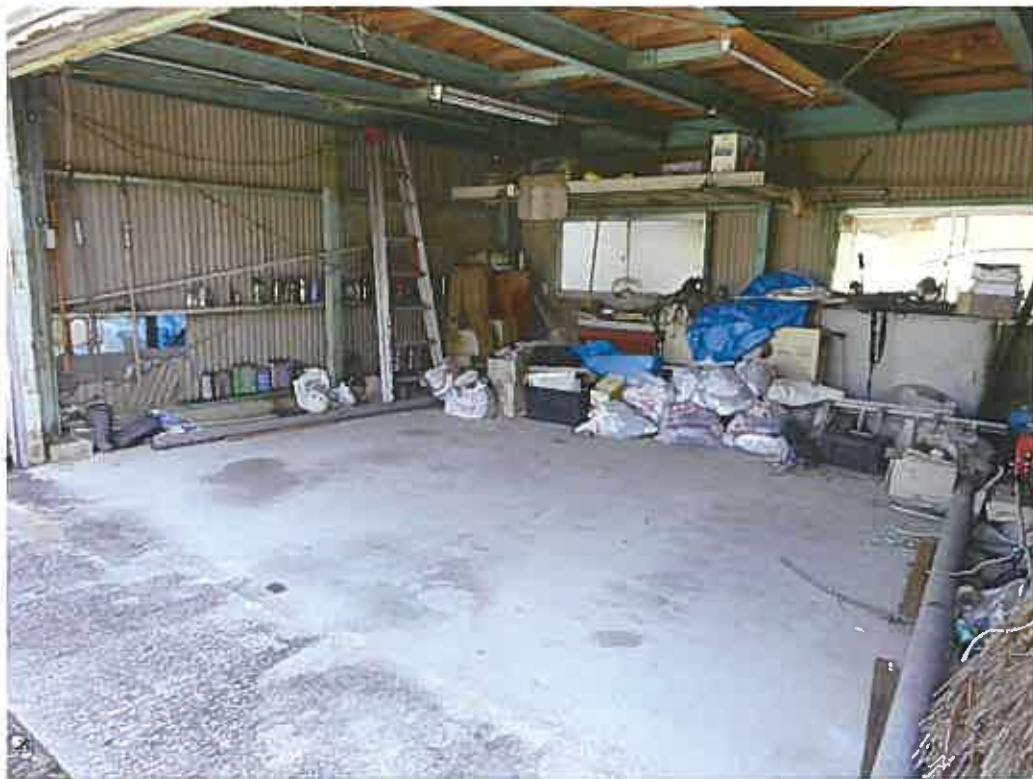
⑧

未登記附属  
建物 1 階

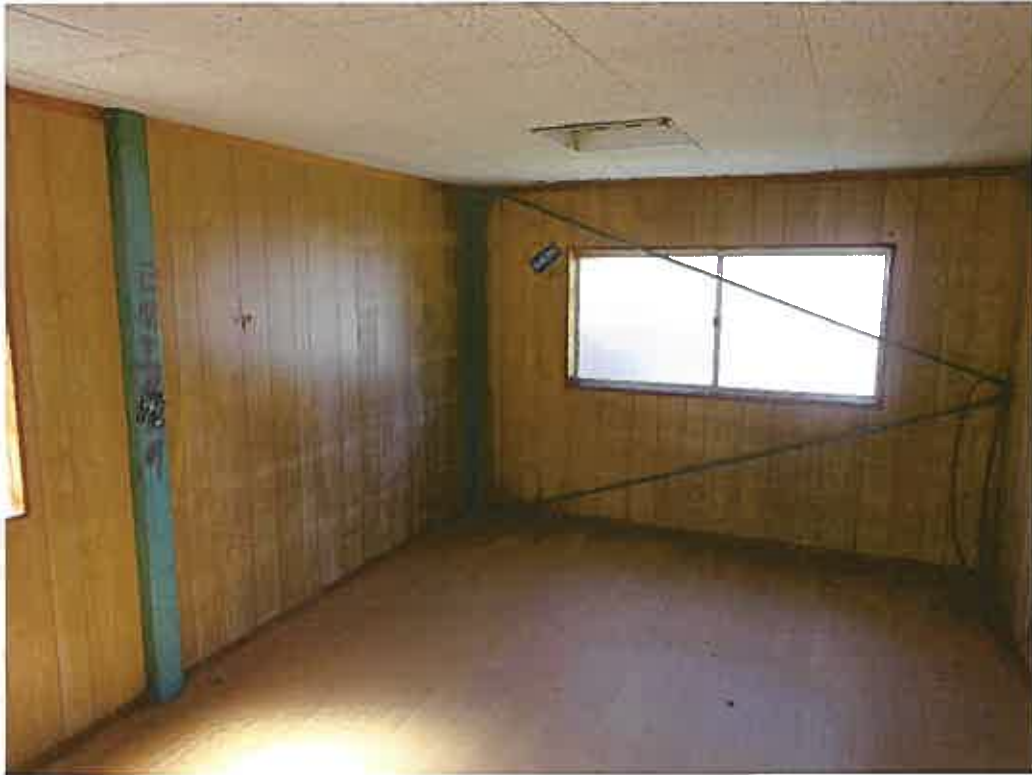
⑨

未登記附属  
建物 2 階

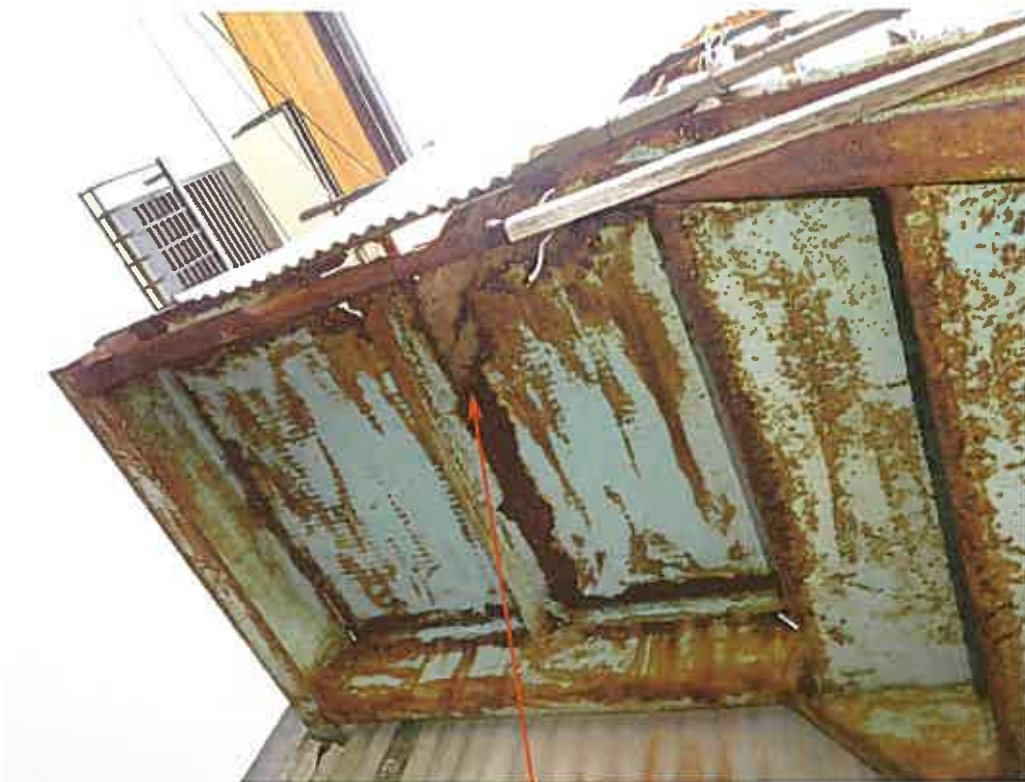
⑩

- 8 物件1土地上、土地建物位置関係図記載の位置にスチール製簡易物置（動産）が存在する。
- 9 前掲の未登記附属建物の外階段の踊り場付近の鉄板は、腐食が進んで昇降に危険を伴う状態であった（写真⑩）。また、同階段から2階への進入口に存在するドアのガラスは破損していた。

未登記附属  
建物の外階段

腐食が進行している状況

| 区 分 | 附属建物 | |
|---|---|---|
| 特 記 事 項 | <p>・外階段の踊り場付近の鉄板は、腐食が進んで昇降に危険を伴う状態であった。また、同階段から2階への進入口に存在するドアのガラスは破損していた。</p> <p>・床面積及び建築年月日は令和7年度固定資産公課証明書に記載の床面積及び建築年月日を採用した。</p> <p>・建築後相当の期間が経過しており、機能的・経済的な減価は大きい。中古建物の市場での取引価格水準を勘案して後記建物価格の算定における観察減価率を査定した。</p> | |
