期 間 入 札 の 公 告

- 1 所 在 伊賀市桐ヶ丘一丁目
地 番 308番
地 目 宅地
地 積 159.22平方メートル
- 2 所 在 伊賀市桐ヶ丘一丁目308番地
家屋 番号 308番
種 類 居宅
構 造 木造セメント瓦葺2階建
床 面 積 1階 52.99平方メートル
2階 44.71平方メートル

現況調査報告書

評 価 書

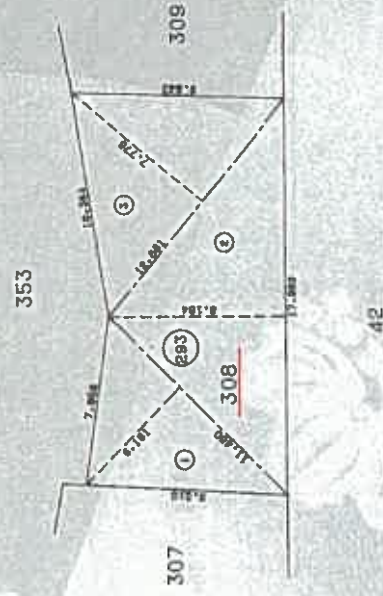
地積測量図

NO	L	H	L X H
1	11.480	6.181	70.957880
2	17.999	8.184	147.303816
3	12.881	7.778	100.180418
TOTAL			318.450114
1/2			159.2250570
S			159.22 M2

境界の種類
コンクリート杭
