期間入札の公告

津地方裁判所伊勢支部

現況調査報告書

評 価 書

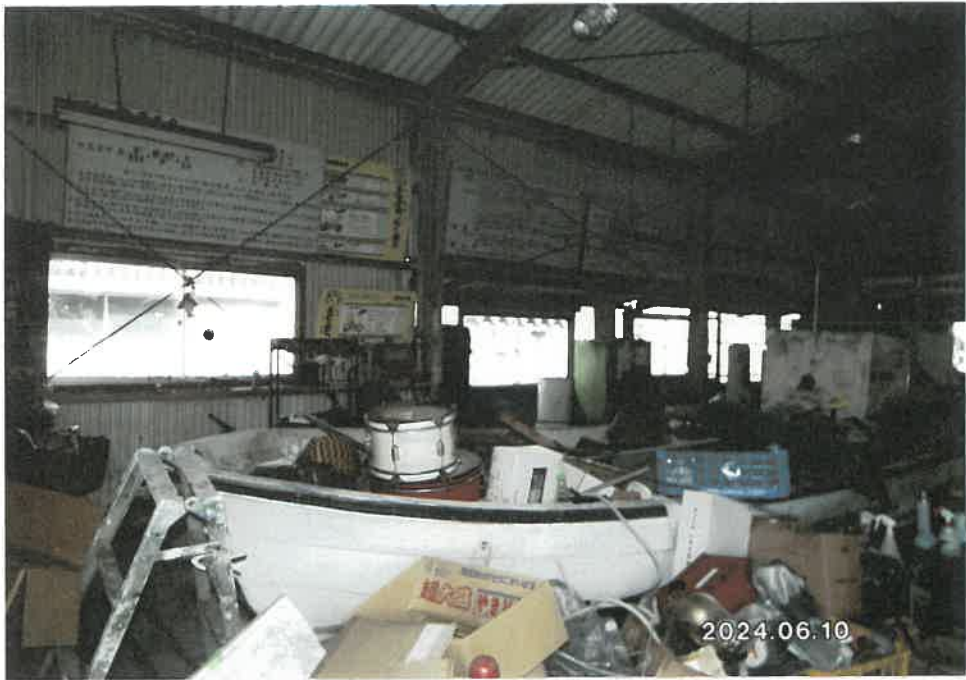
⑤
物件3
(主)内部
