## 期 間 入 札 の 公 告

## 現況調査報告書

## 評 価 書

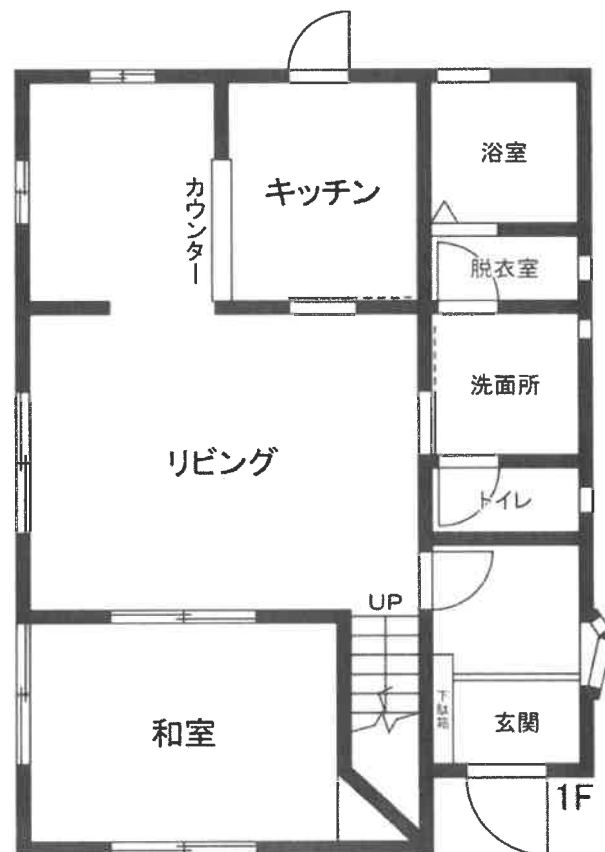
2号建物見取図

| 区 分 | 主たる建物 | |
|---|---|---|
| 特 記 事 項 | <ul style="list-style-type: none"> <li>・ 内外装に損傷している箇所が見られた。</li> <li>・ 占有者への聴取によると，1階和室の南東側に雨漏りがあり，1階洗面所及びトイレに水漏れがあるとのことである。</li> <li>・ 1階リビングの床の一部及び2回廊下の一部に傾きがあるものと思われるが，正確に把握するためには，別途診断等が必要である。建物の傾きの影響かは不明であるが，扉の開閉が困難な箇所が見られた。</li> <li>・ 上記の不具合を改善するためには，相当程度の修繕費用が必要となる可能性がある。</li> <li>・ 中古建物の市場での取引価格水準を勘案して後記建物価格の算定における観察減価率を査定した。</li> </ul> | |
