## 期 間 入 札 の 公 告

1 所 在 瑞穂市別府字堤内二ノ町  
 地 番 4 1 2 番 7  
 地 目 宅地  
 地 積 2 0 5 . 9 0 平方メートル  
 共有者 A 持分 2 分の 1  
 共有者 B 持分 2 分の 1

# 現 況 調 査 報 告 書

## 評 価 書

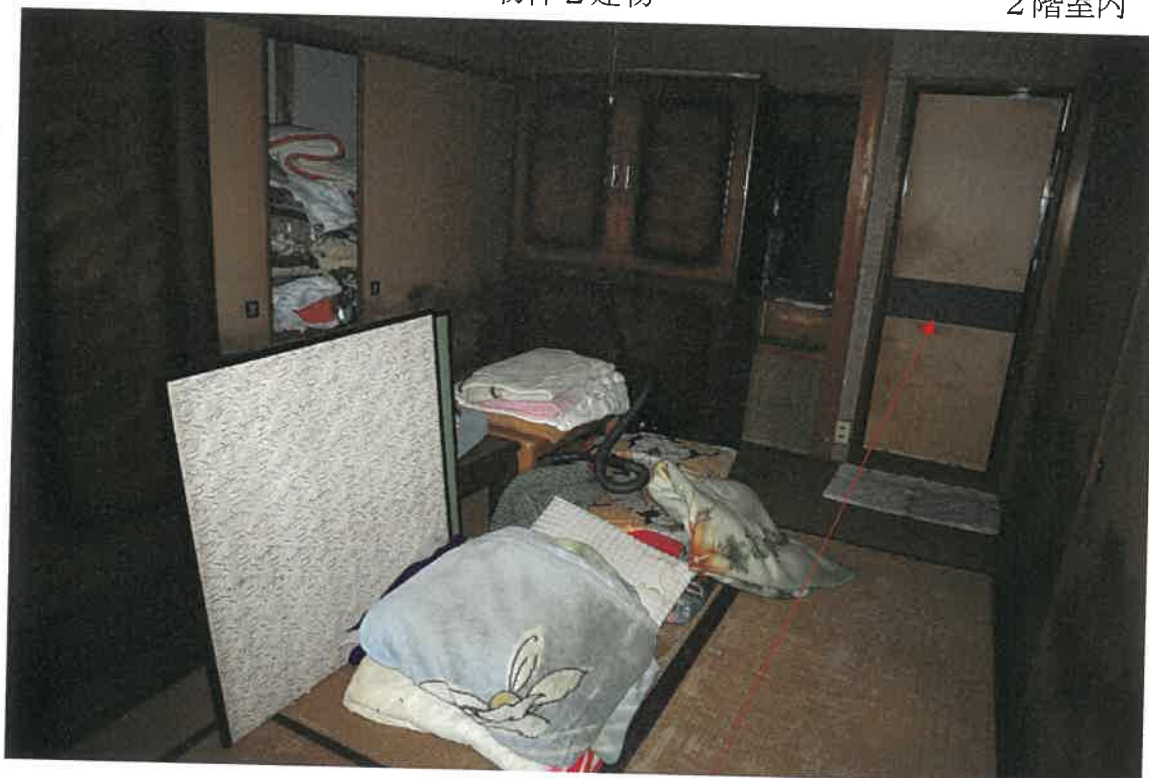
写真 1 0

物件 3 建物へ行き来できる扉

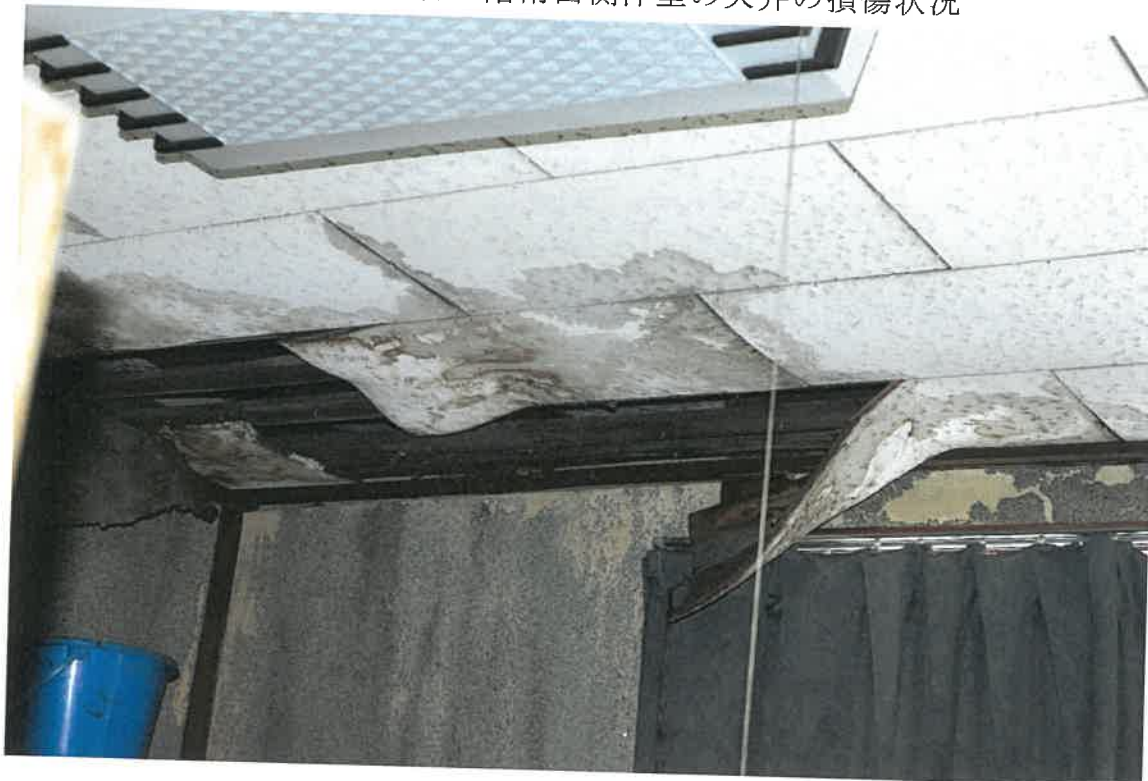
写真 2 2

- 6 物件2、3建物内には次の損傷箇所が確認できた。また、各部屋の床の状態は大量のゴミや動産類で確認できなかった部屋が多数あった。
  - (1) 物件2建物2階南西側洋室の天井（写真22参照）
  - (2) 物件2未登記増築の洗面の床（写真23参照）
  - (3) 物件3未登記増築部分の1階LDKの壁（写真24参照）

物件 2 建物 2 階南西側洋室の天井の損傷状況

| 特 記 事 項 | | <p>・未登記増築:1階の南東部分約17.4㎡(間取図参照)。登記部分とほぼ同時期の建築と推定される。一方、建物図面の1階北東部分約5.7㎡は減築で物件3の未登記増築部分に該当する。</p> <p>・物件3と接続し、2階は行き来ができる。</p> <p>・経年相応の老朽化を認めるが、洗面、浴室、トイレは建材の破損、過度の管理不全が瞭然である。居室の一部は日用品等の散乱が著しく、2階の洋室(南西角)は天井の一尾が破損している。</p> <p>・目視可能な範囲で吹付けアスベストの使用は認められなかったが、アスベスト使用、含有建材の有無などを確定するには専門的な調査を要する。</p> <p>・耐震基準が抜本的に見直された建築基準法施行令の改正(昭和56年6月1日)以前の建物である。</p> |

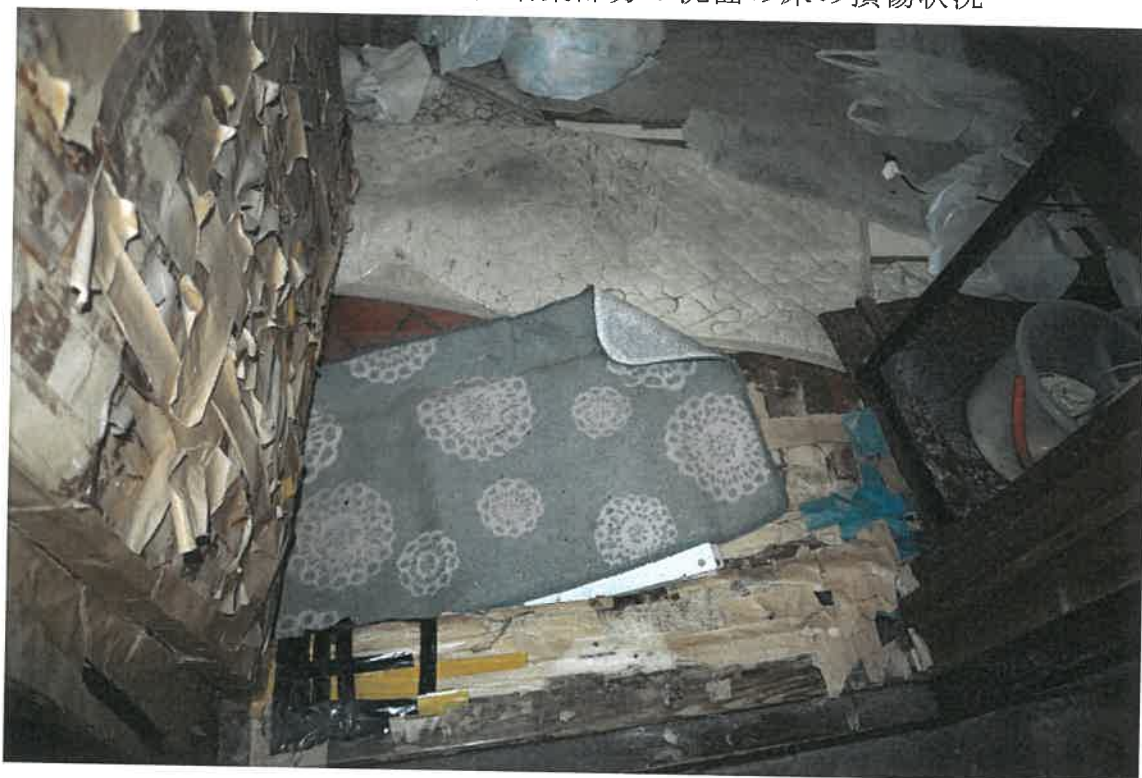
写真 2 3

物件 2 未登記増築部分の洗面の床の損傷状況

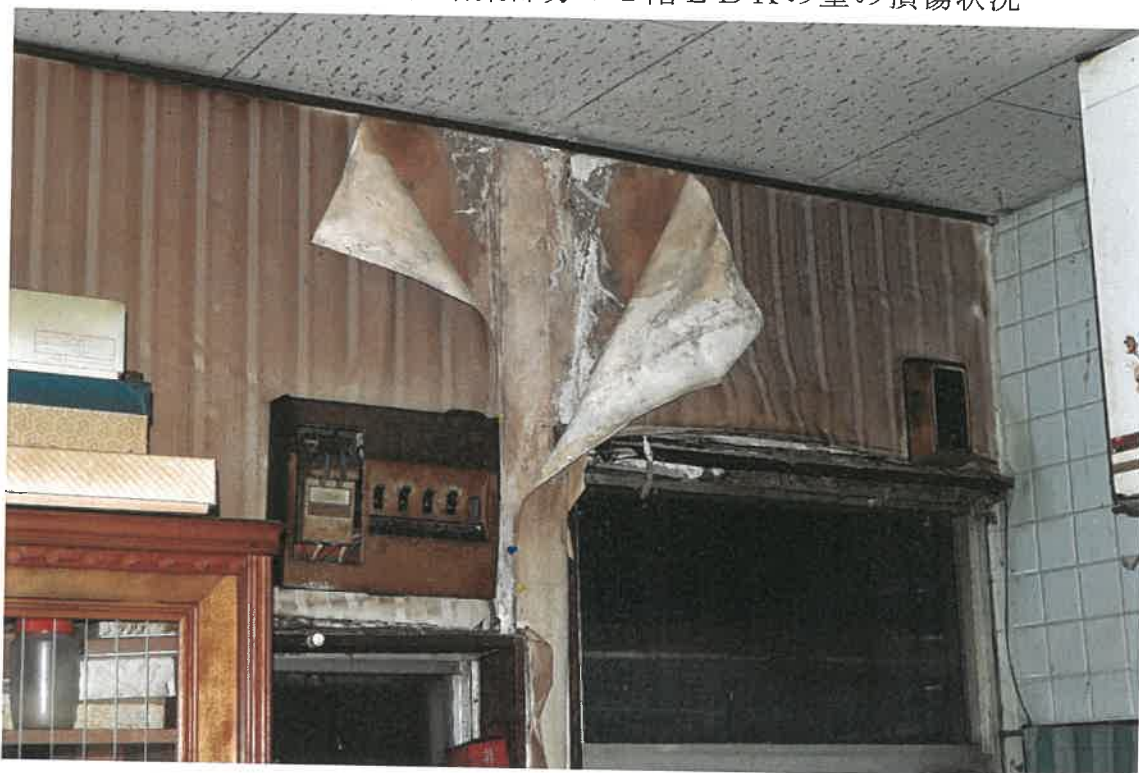
写真 2 4

物件 3 未登記増築部分の 1 階 L D K の壁の損傷状況

| 特 記 事 項 | | <ul style="list-style-type: none"> <li>・未登記増築:1・2階の西端部分で各階約5.7㎡(間取図参照)。</li> <li>・内壁合板の損傷、日用品・廃品等の無秩序残置が散見され、建具の欠損も認められる。1階西側の入口付近から台所にかけて雨漏りがある。</li> <li>・物件2と接続し、2階は行き来ができる。</li> <li>・目視可能な範囲で吹付けアスベストの使用は認められなかったが、アスベスト使用、含有建材の有無などを確定するには専門的な調査を要する。</li> <li>・耐震基準が抜本的に見直された建築基準法施行令の改正(昭和56年6月2日)以前の建物である。</li> </ul> |

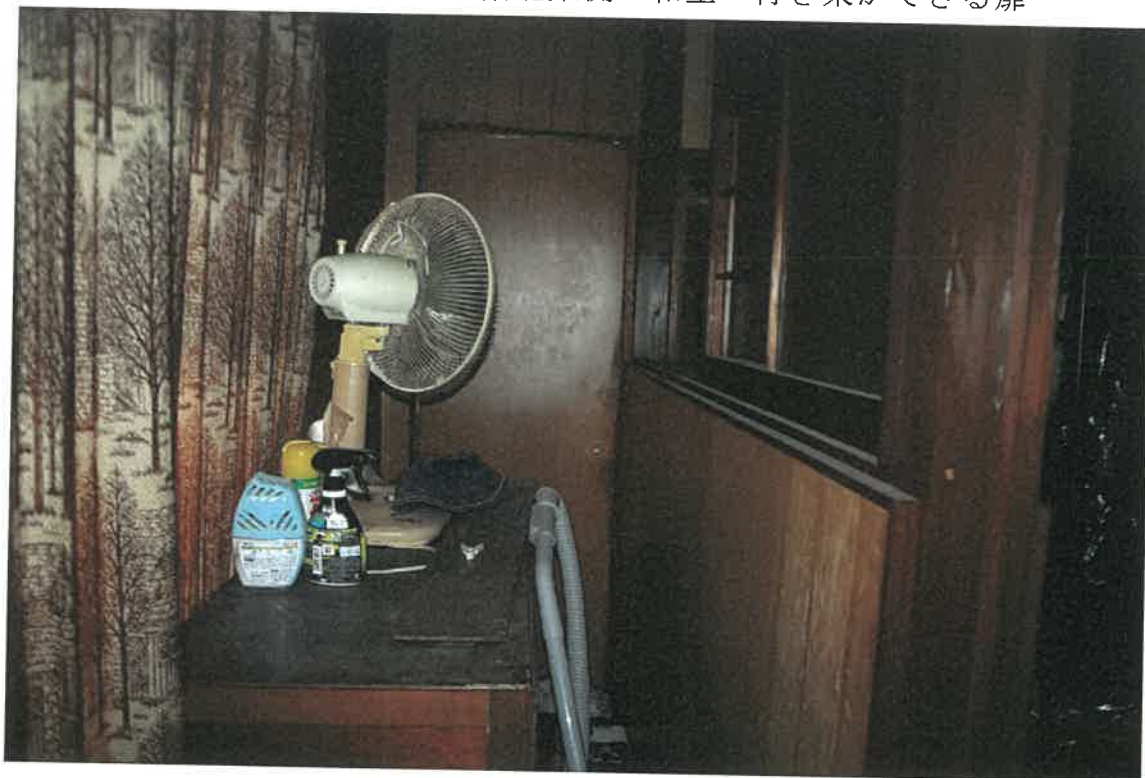
写真 2 5                      物件 2 建物の 2 階北東側の和室へ行き来ができる扉

- 4 物件2建物の2階北東側の和室の扉から同3建物の2階広縁の西側へそれぞれ行き来ができるようになっている。（写真25参照）
- 5 物件2、3建物の管理、使用状況については、同各建物の各室内は大量のゴミが放置されている状況で、いわゆるゴミ屋敷状態であるものと思料する。よって、本件買受人は、同各建物を現状で使用し生活するためには多額な費用を要するものと思料する。

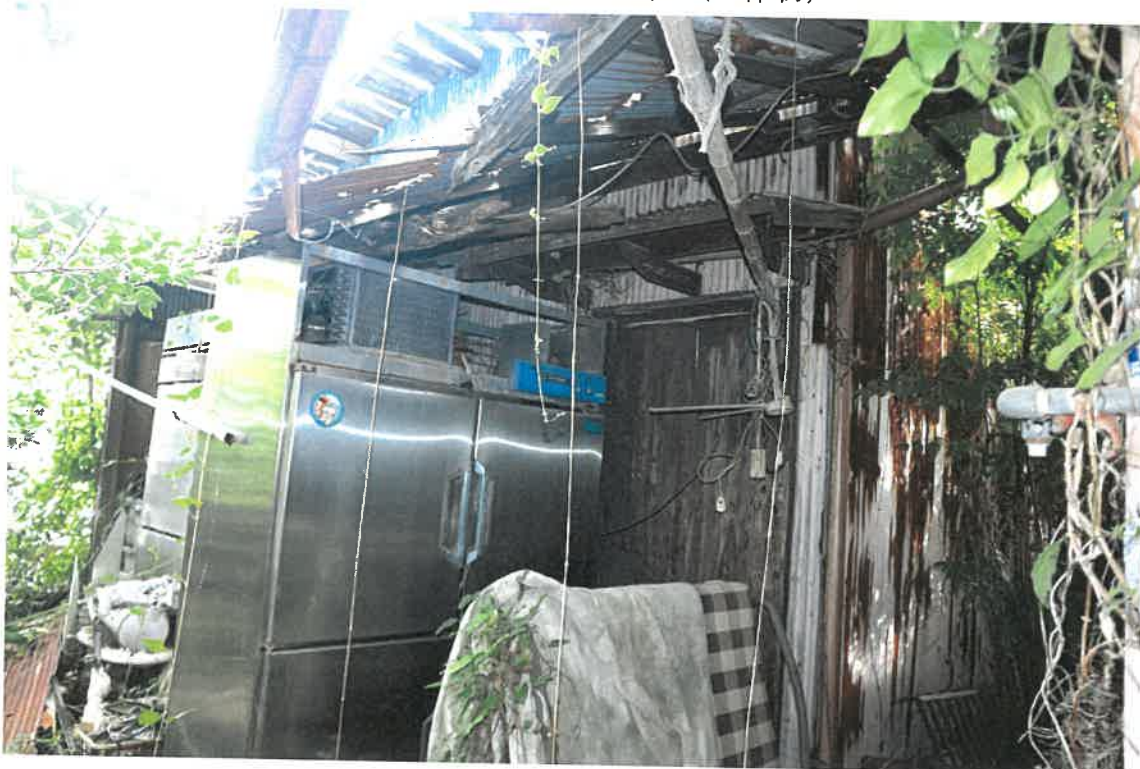
写真 2 6                      物件 1 土地上の物置（工作物）

- 1 物件1～3土地建物の状況は、別紙土地建物位置関係図、建物間取図及び添付写真のとおりであり、物件1土地の西側が道路に接する土地で、同土地の上に物件2、3建物がそれぞれ建てられている。なお、物件1土地には、土地定着性は認められるが外気分断性に欠ける物置（工作物）が存在する。
- 2 物件2建物の占有状況は、調査当日、物件2建物の所有（共有）者Bは不在であり、同人に対し照会書を送付したが回答書の提出はなかったため事情聴取することができなかったが、関係人の陳述及び現認した状況から、同建物は、所有（共有）者Aが居宅・店舗として使用し、占有しており、同建物の相共有者Bは居住していないものと思われる。なお、Aの同建物の相共有者Bの持分の使用については、同人らが兄弟関係ということもあり事実上の使用借と思慮する。

| 特 記 事 項 | ・朽廃の状態にある物置の配置あり(土地建物位置関係図参照)。<br>・地歴、利用現況等に土地の経済価値を損なうような土壌汚染を疑う端<br>緒は認められない。<br>・周知の埋蔵文化財包蔵地の指定なし。 | | | | |
