## 期 間 入 札 の 公 告

# 現況調査報告書

（物件5、6）

【 物 件 5 、 6 】  
評 価 書

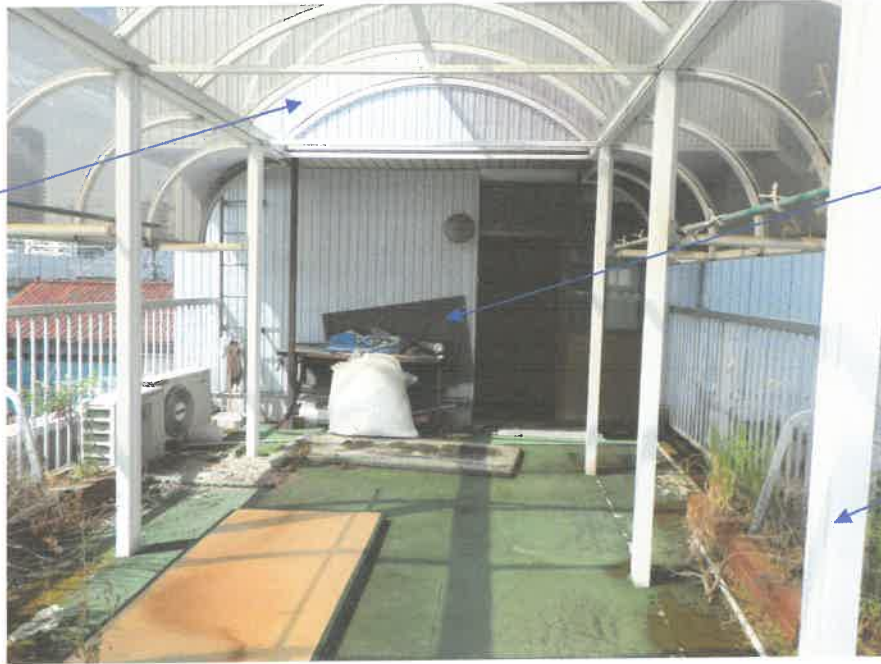
写真番号 17

物件6建物の外部（3階のバルコニー）を撮影

パネルが取れている箇所

取れたパネル

物干場（工作物）

| 番 号 | 所 在 等 | 登 記 | 現 況 |
|---|---|---|---|
| 5、6 | 本件建物3階のバルコニーに工作物(物干場)が付加設置されている。 | | |

| 区 分 | | 主である建物 |
|---|---|---|
| 特 記 事 項 | | 1. 福井豪雨の際に雨漏りや床下浸水等の被害を受けている。<br>2. 本件建物の3階バルコニーに工作物(物干場、約11㎡)が付加設置されている。<br>3. 関係人の陳述によると、令和5年から令和6年に猫を一匹飼っていたようである。<br>4. アスベスト含有吹付材については、1階機械室の壁、2階廊下エレベーター前の点検口裏 梁、3階給湯室の点検口裏 梁、4階和室の押入れ天井裏 梁から吹付け材の使用が確認されたが、専門調査機関による石綿(アスベスト)含有判定結果はすべて「含有なし」であつ |

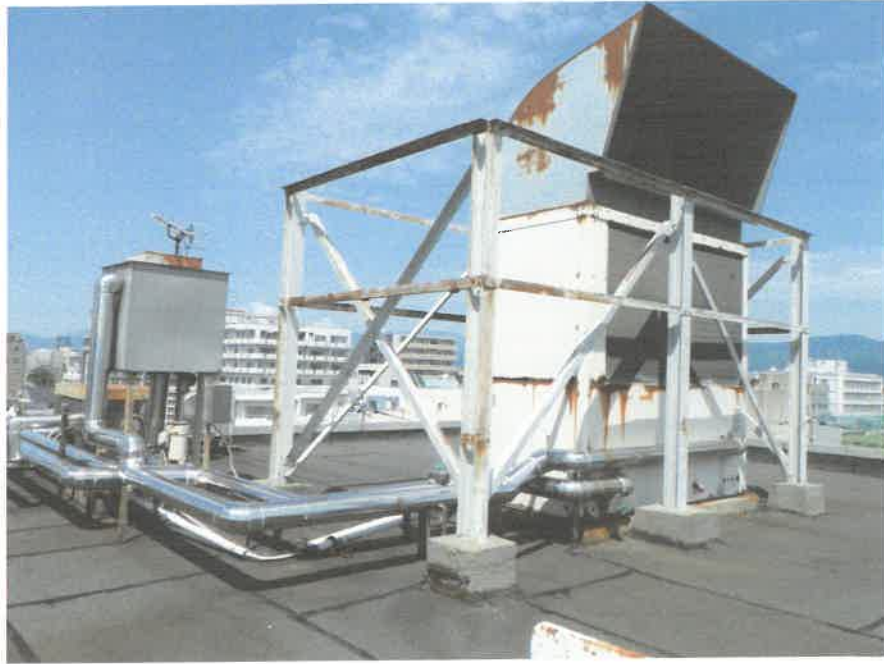
写真番号 21

物件6建物の外部（屋上）を撮影

| 関係人の陳述等 | |
|---|---|
| <input checked="" type="checkbox"/> B<br>(所有者の息子) | <p>1 私は、本件物件の所有者Aの息子です。</p> <p>2 本件物件は、現在、空き家です。ただ、雨漏りがあるので、天候が悪い日には、私が確認のため泊まりに来たりしています。</p> <p>3 本件物件は、福井豪雨で被災しています。床下浸水で、床下に泥が入り、泥が溜まっています。</p> <p>4 福井豪雨の後、被災した本件建物の屋上と、本件建物の南側に隣接する717番2土地の北西側境界に面する、本件建物の南東側外壁を除いた全外壁を、火災保険で修繕しました。</p> <p>5 現在、本件建物は、屋上に2か所穴が開いており、雨漏りがあります。</p> <p>6 本件土地の境界に争いはありません。</p> <p>7 本件土地に埋設物はありません。</p> <p>8 本件建物は、都市ガスを使用していました。太陽光システムや床暖房はありません。</p> <p>9 本件建物1階の機械室にはボイラーと灯油タンクがありますが、現在のボイラーの機能については状態不明です。</p> <p>10 本件建物に傾きはありません。</p> <p>11 本件建物で、火災やボヤを生じたことはありません。</p> <p>12 本件建物で自殺、不自然死、事故死で亡くなった人はありません。</p> <p>13 本件建物での旅館業は、今から12～13年前に廃止を届け出ました。</p> <p>14 本件建物内で、私の娘が令和5～6年に1年くらい猫1匹を飼っていたことがあります。</p> <p style="text-align: right;">(令和7年6月18日に口頭聴取)</p> |

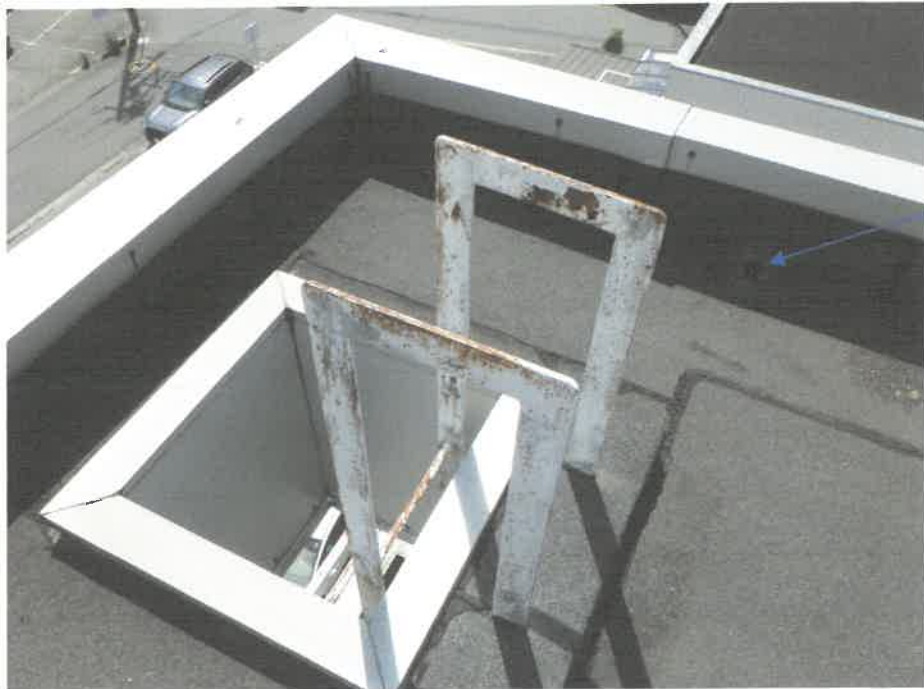
写真番号 22

物件6建物の外部（屋上の昇降口）を撮影

排水口

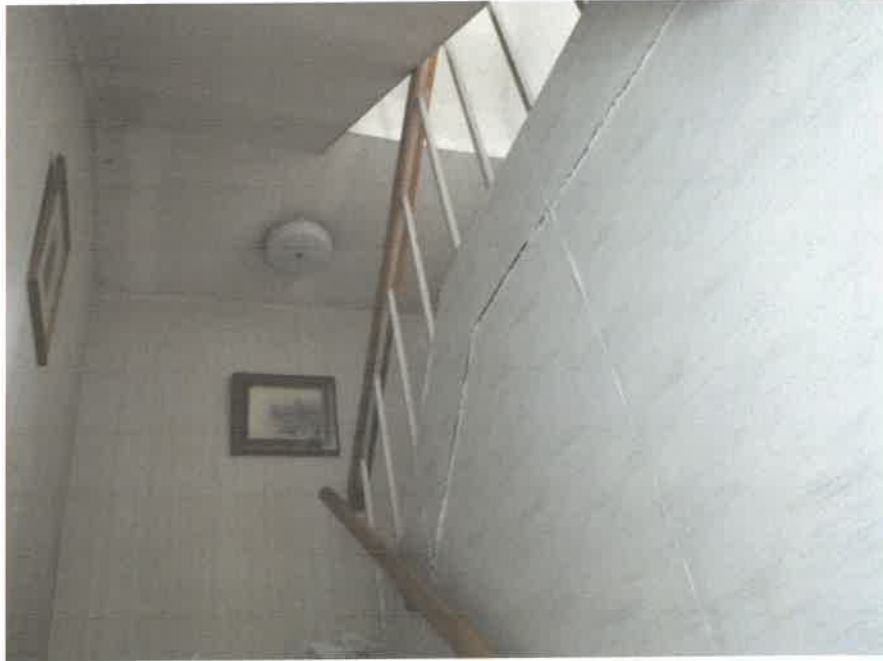
写真番号 23

- 1 本建物の状況は、別紙土地建物位置関係図、建物間取図及び添付写真のとおりである。
- 2 本建物は、老朽化が著しいと思われる。
- 3 本建物は、平成16年7月に発生した福井豪雨により、雨漏りや床下浸水などが生じ、被災している。
- 4 本建物は、全体的に雨漏りの跡があり、天井にはシミが、壁紙には剥れが見られる。

物件6 建物の内部（1階階段の壁）を撮影

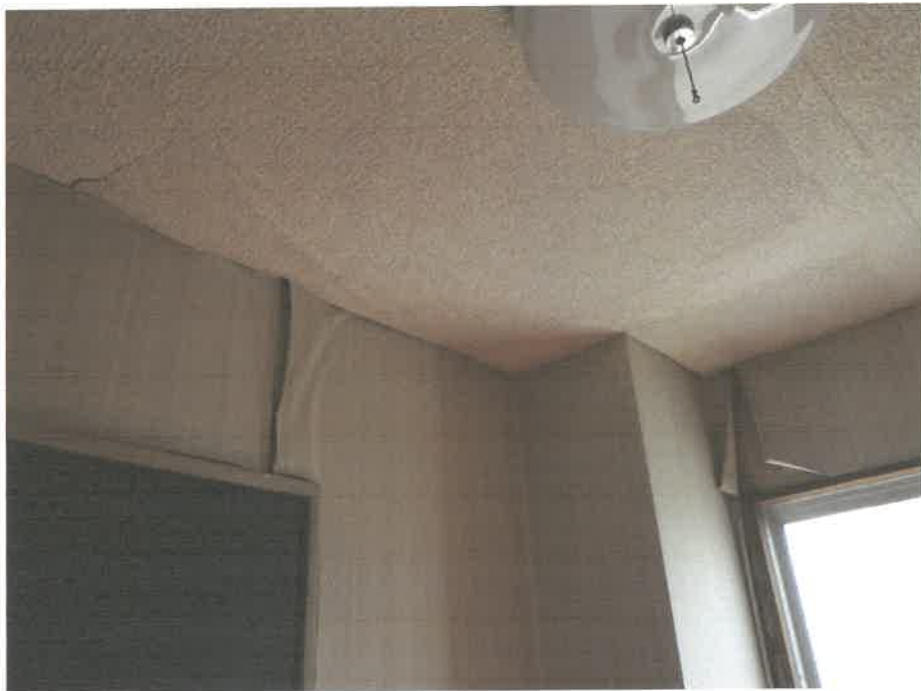
写真番号 24

物件6 建物の内部（3階ホールの壁及び天井）を撮影

| 区 分 | | 主である建物 |
|---|---|---|
| 保 守 管 理 の 状 態 | | 関係人の陳述によると、福井豪雨の後に屋上及び建物南東側外壁を除くすべての外壁を修繕しているようであるが、全体的に雨漏りの跡があるほか、天井に染み、壁紙の剥がれが見られるなど経年より相当劣る |

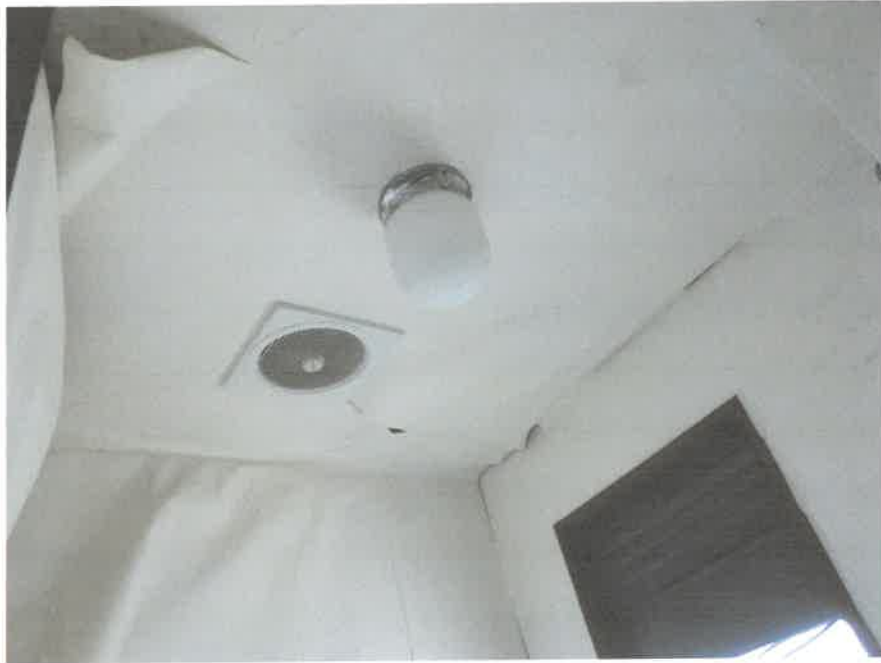
写真番号 25

物件6建物の内部（4階WCの壁及び天井）を撮影

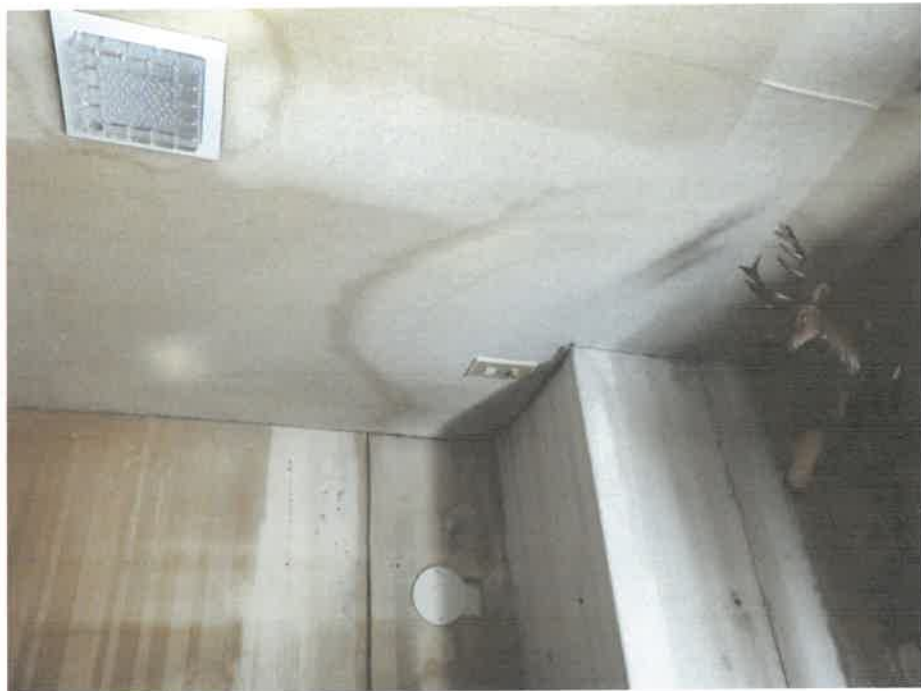
写真番号 26

物件6建物の内部（4階洋室の壁及び天井）を撮影
