期 間 入 札 の 公 告

令和7年(ケ)第52号
令和7年9月2日受理
令和7年10月31日提出

現況調査報告書

評 価 書

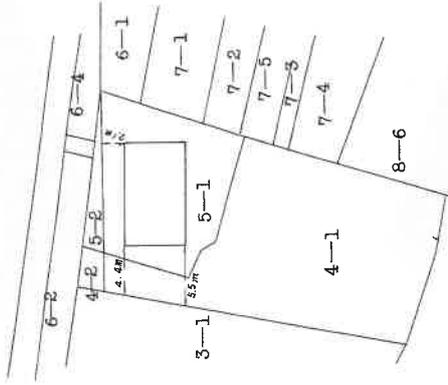
各階平面図

家屋番号 5番1

1・2階同型

9.43 x 5.66 = 53.3738

53.37㎡

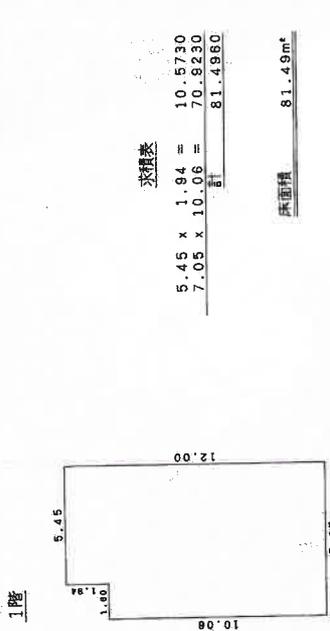
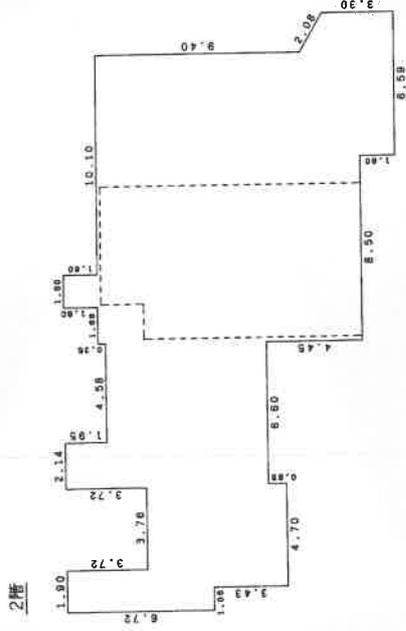
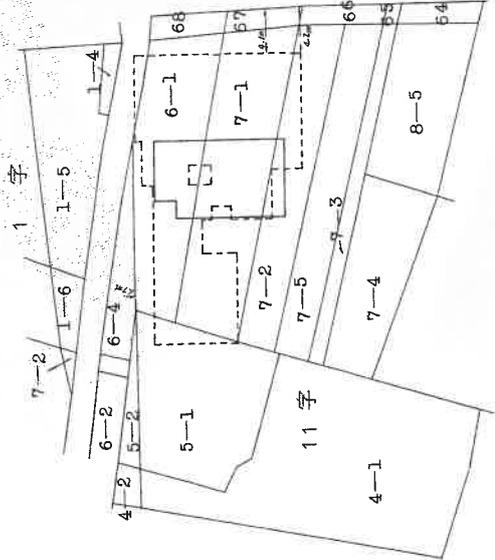
建物各階平面図

家屋番号 7番1

$5.45 \times 1.94 = 10.5730$
 $7.05 \times 10.06 = 70.8230$
 計 81.4960

床面積 81.49m²

$1.90 \times 3.72 = 7.0680$
 $1.05 \times 3.50 = 3.6750$
 $4.61 \times 5.58 = 25.7238$
 $4.70 \times 0.89 = 4.1830$
 $2.14 \times 1.95 = 4.1730$
 $6.69 \times 7.35 = 49.1715$
 $13.26 \times 12.15 = 161.1090$
 $0.03 \times 11.80 = 0.3540$
 $1.50 \times 1.80 = 2.7000$
 $4.79 \times 1.80 = 8.6220$
 $(4.35 + 3.30) \times 1.80 / 2 = 6.8850$
 計 271.69330

床面積 271.69m²

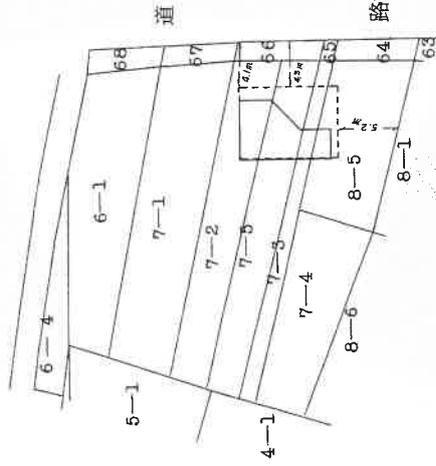
建物各階平面図

家屋番号 7番5

$$\begin{aligned}
 & (5.40 + 2.65) \times 2.75 / 2 = 11.06875 \\
 & (2.65 + 2.75) \times 2.75 = 7.2875 \\
 & \text{計} \quad \underline{\underline{33.47625}}
 \end{aligned}$$

$$\begin{aligned}
 & (6.50 + 2.70) \times 3.80 / 2 = 17.48000 \\
 & (6.50 \times 4.60) = 29.90000 \\
 & \text{計} \quad \underline{\underline{47.38000}}
 \end{aligned}$$

$$6.50 \times 9.00 = 58.5000$$

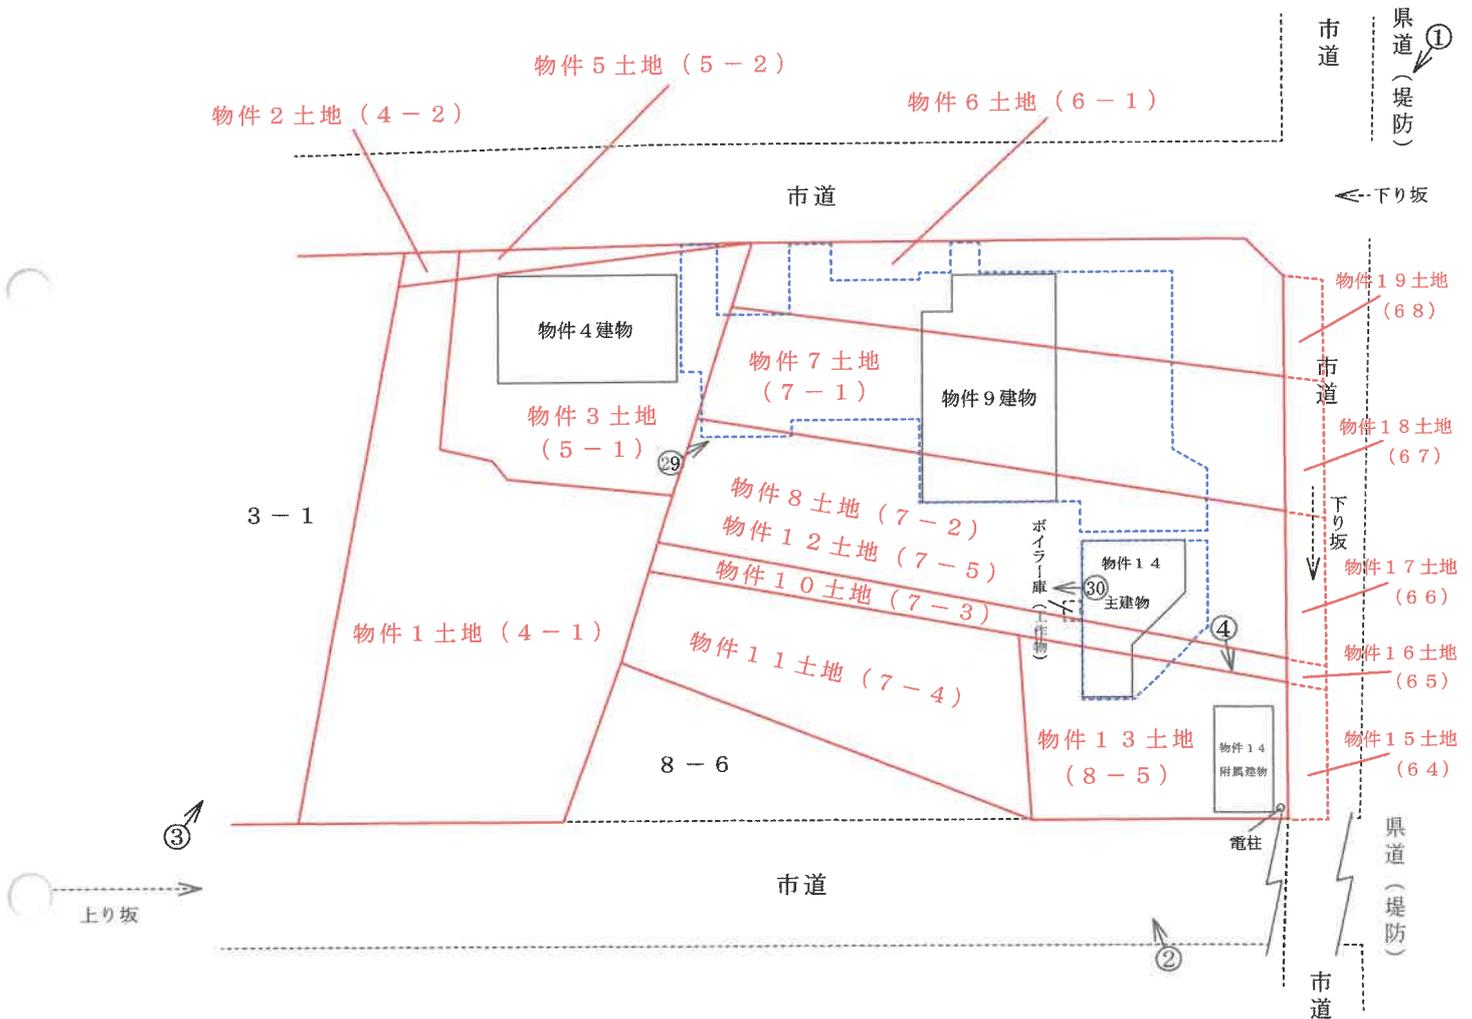
土地建物位置関係図

..... 物件9建物及び物件14主建物の各2階部分
(北側市道及び物件4建物の1階部分と等高)

(注) 当該図面の境界線は、土地と建物等のおおよその関係を公図等を参考に推測して
図示したものであり、境界を確定したものではありません(現況不明確)

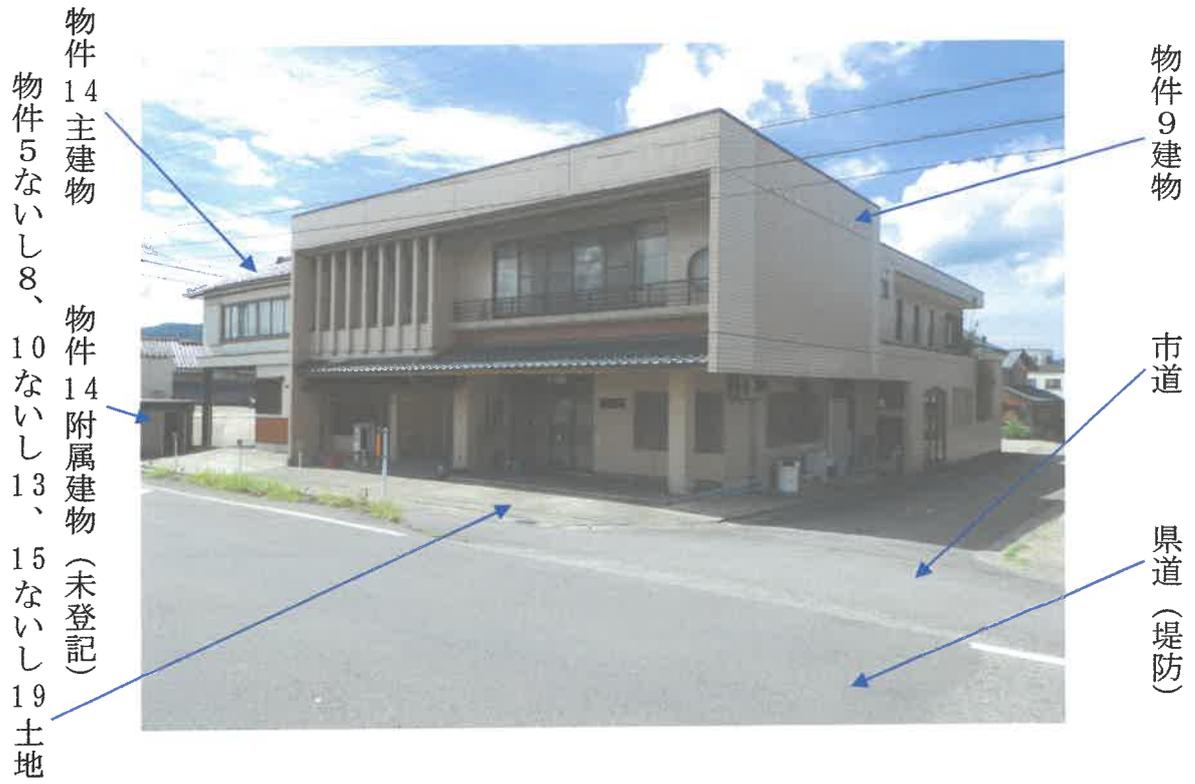
写真番号 1

本件競売物件の全景を撮影

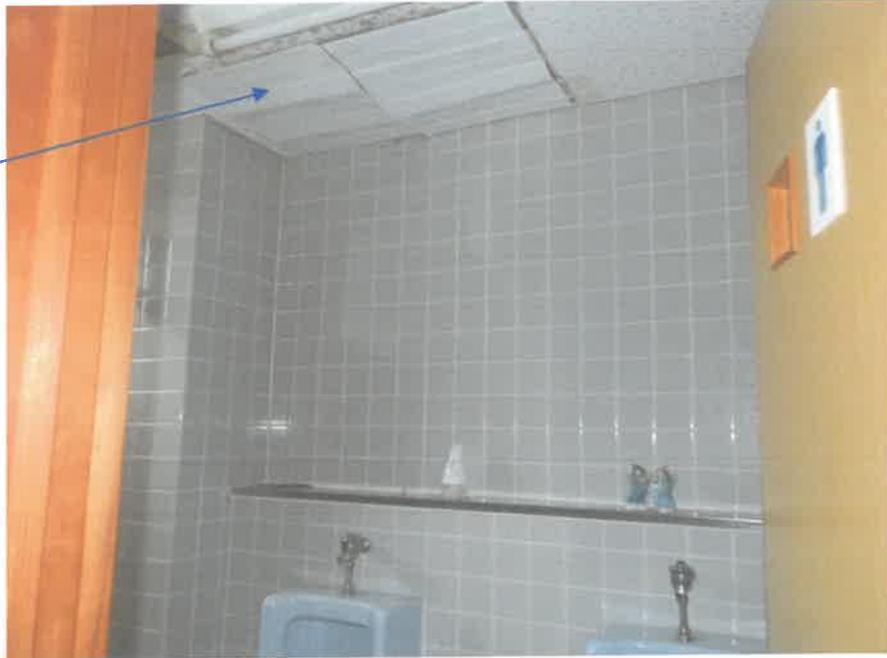
写真番号 11

物件9建物の内部(3階の男WCの天井)を撮影

雨漏りの跡

- 1 本建物の状況は、別紙土地建物位置関係図、建物間取図及び添付写真のとおりである。
- 2 本建物は、外壁にタイルのひび割れ及び剥がれが生じており、経年相応の老朽化が見られる。
- 3 本建物の2階西側と物件4建物の1階東側が繋がっている。
- 4 本建物の2階南側と物件14主建物の2階北側が、本建物の3階南側と物件14主建物の3階北側が、それぞれ繋がっている。
- 5 上記4の繋ぎ目辺りに、雨漏りがあると思われる。
- 6 本建物は、2階厨房及び3階男WCに、それぞれ雨漏りが原因で生じたと思われるシミが存在する。

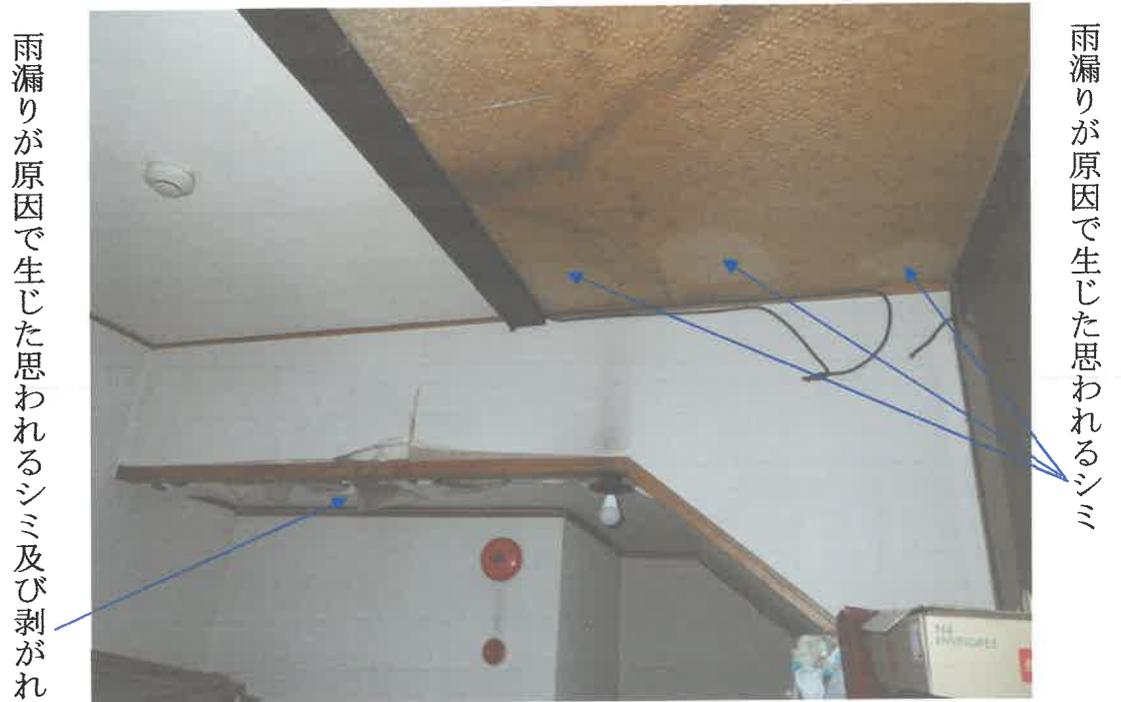
写真番号 14

物件14主建物の内部(2階廊下の天井)を撮影

- 1 本建物の状況は、別紙土地建物位置関係図、建物間取図及び添付写真のとおりである。
- 2 主建物は、外壁にひび割れ及び雨樋の外れが生じており、老朽化が著しい。
- 3 主建物の2階北側と物件9建物の2階南側が、主建物の3階北側と物件9建物の3階南側が、それぞれ繋がっている。
- 4 上記3の繋ぎ目辺りに、雨漏りがあると思われる。

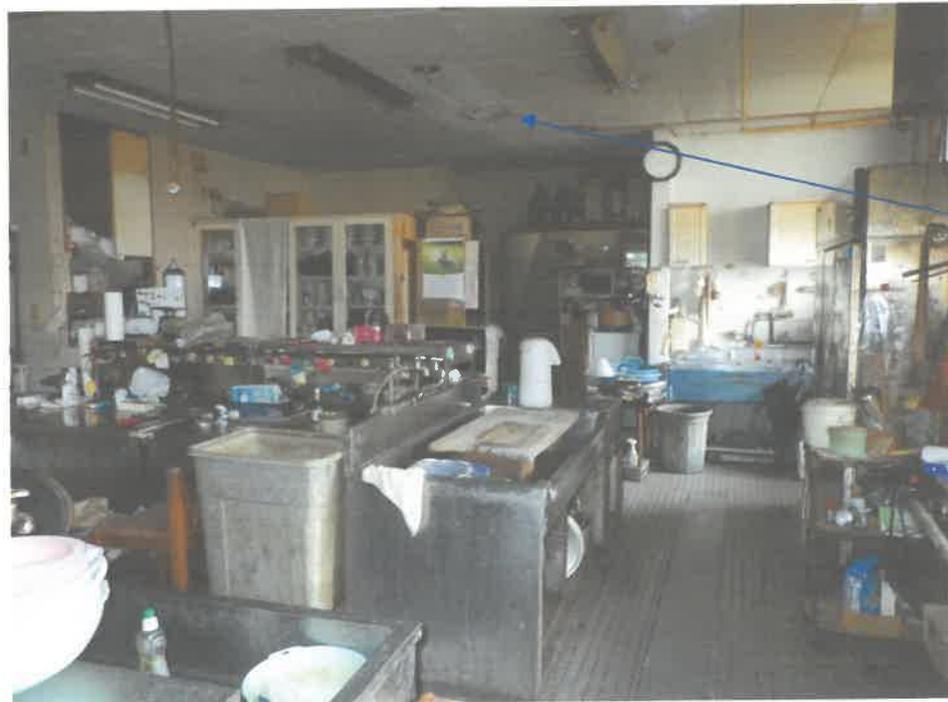
写真番号 20

物件9建物の内部(2階の厨房)を撮影

雨漏りが原因で生じたと思われるシミ

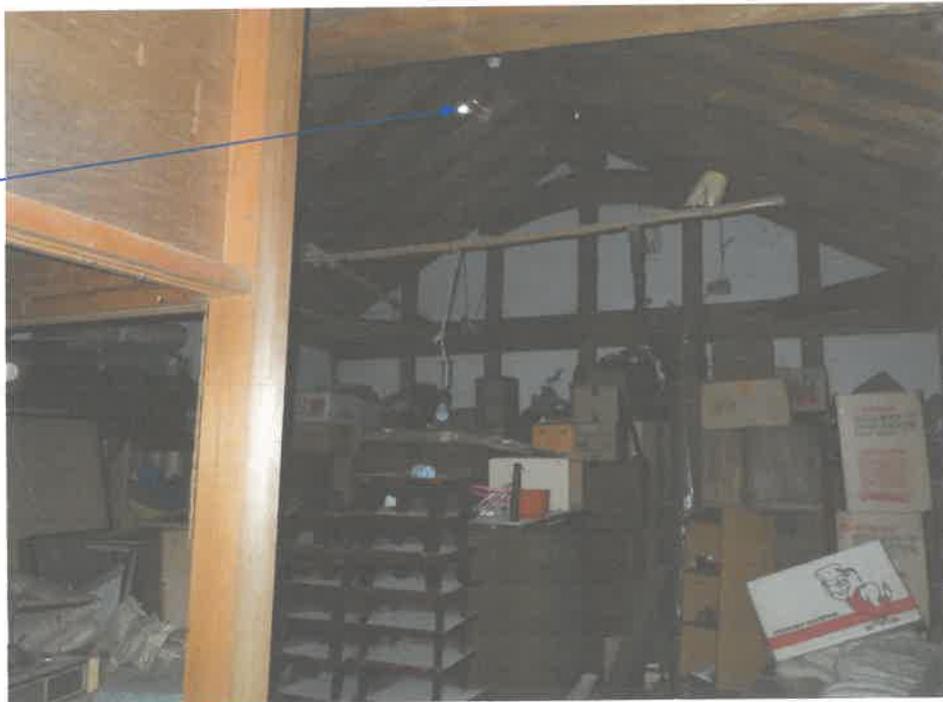
写真番号 26

物件4建物の内部(2階の倉庫)を撮影

天井の穴

- 1 本建物の状況は、別紙土地建物位置関係図、建物間取図及び添付写真のとおりである。
- 2 本建物は、老朽化が著しい。
- 3 本建物の1階南側にある扉(出入口)は開かない。本建物の1階東側と物件9建物の2階西側が繋がっており、物件9建物の2階西側から出入りすることができる。
- 4 本建物の2階天井には、穴が開いており、雨漏りがあると思われる。

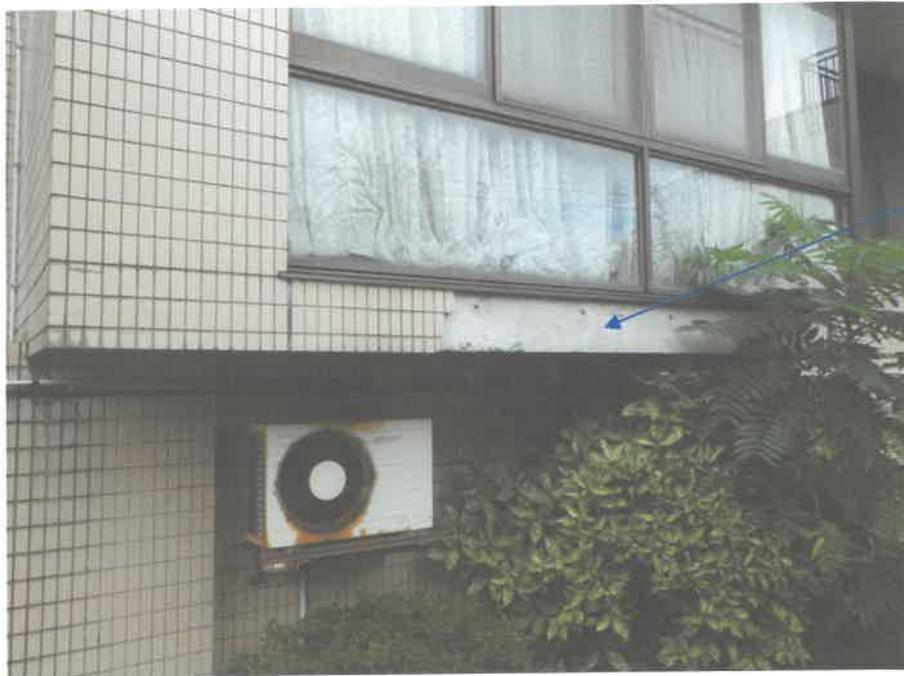
写真番号 29

物件9建物の外部(2階縁側の南側外壁)を撮影

タイルの剥がれ

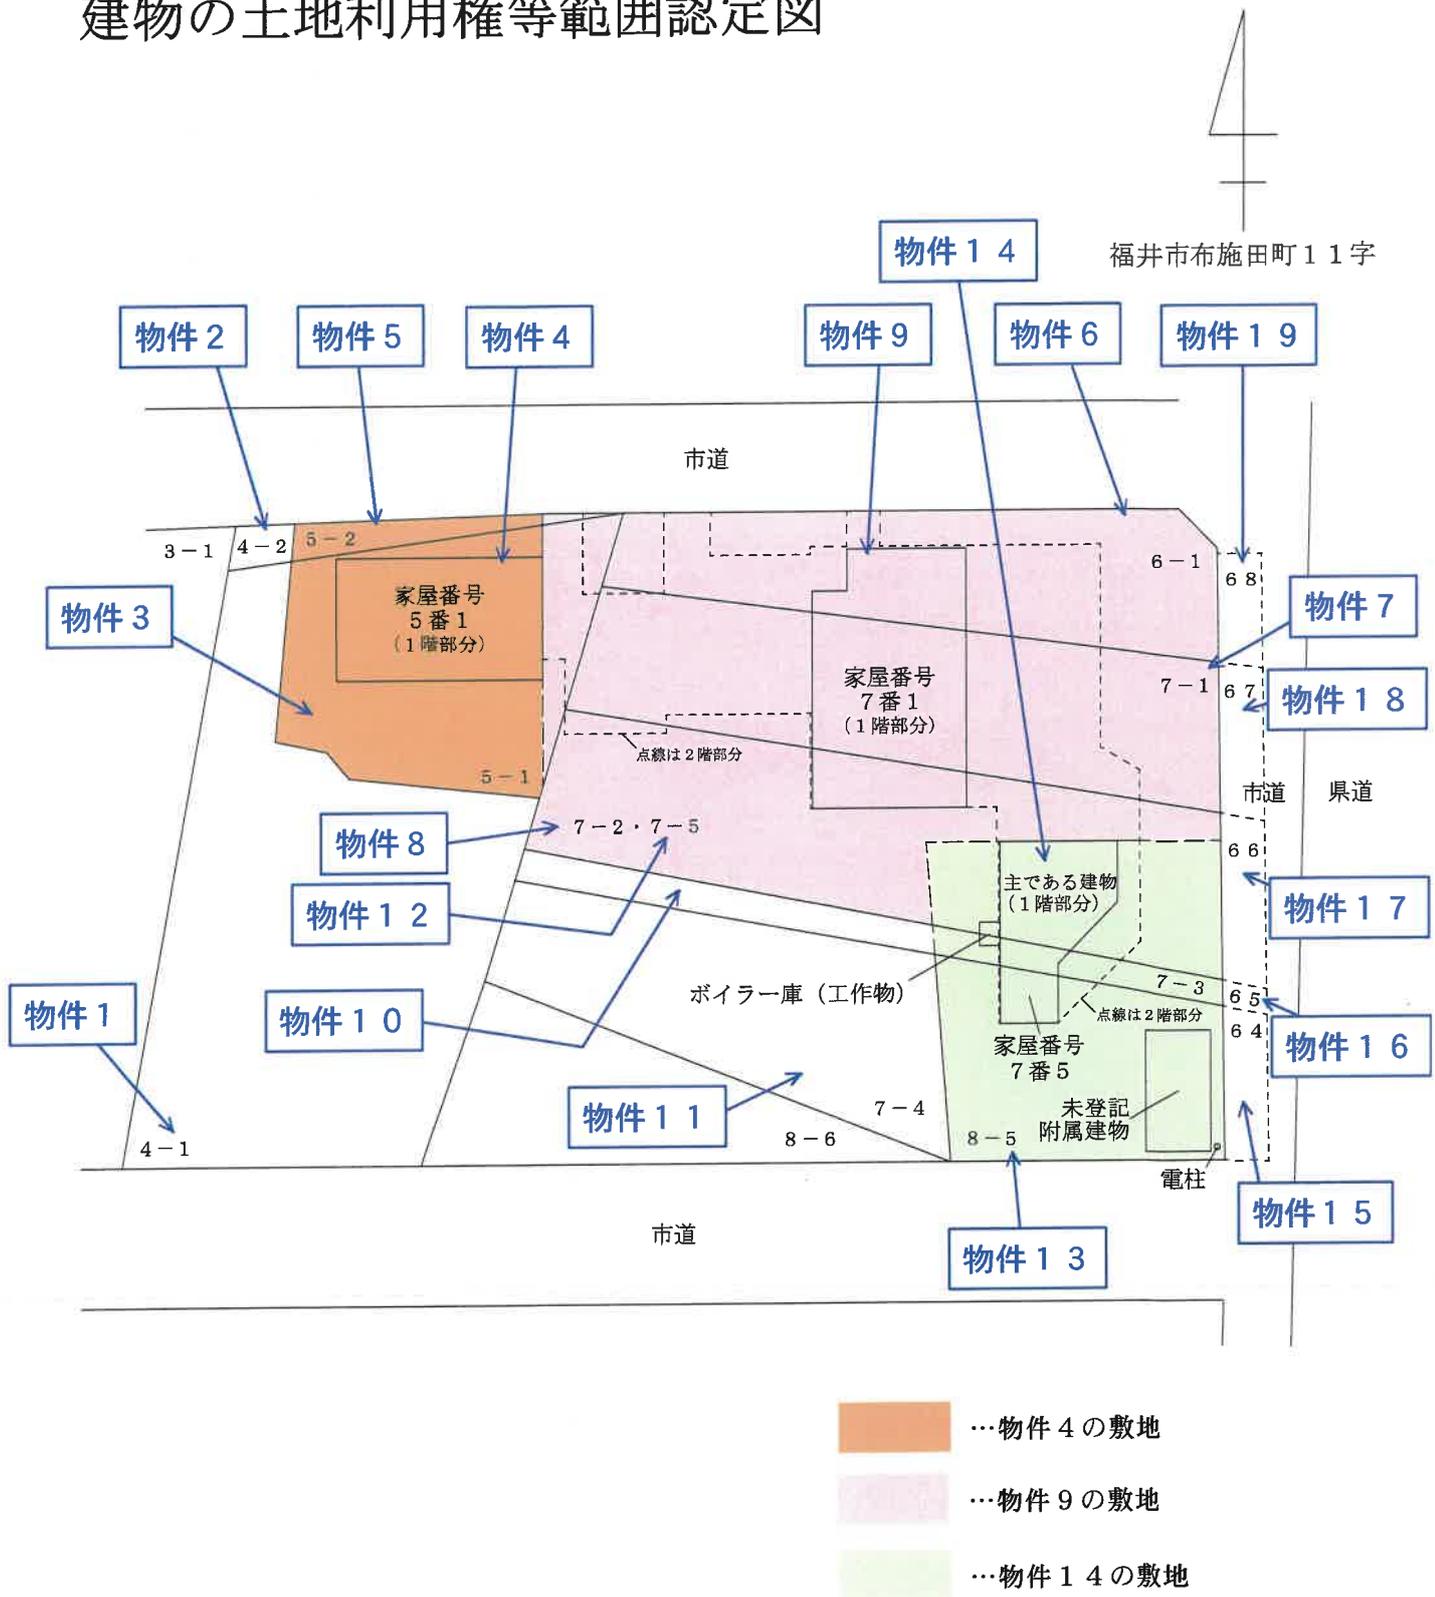
建物の土地利用権等範囲認定図

(注) 当該図面は土地と建物等のおおよその関係を図示したものであり境界を確定したものではありません。
