## 期 間 入 札 の 公 告

## 物 件 明 細 書

# 現況調査報告書

# 評 価 書

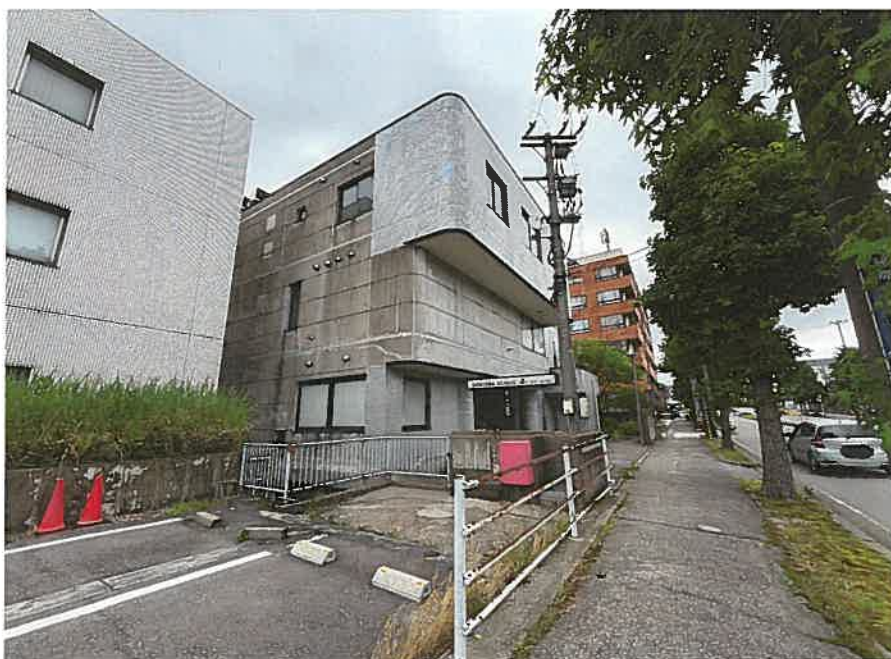
南東方より物件1・4

1. 物件5の建物と渡り廊下と繋がっており、互いに行き来できる(2～4階)。
2. 工作物等は別紙「土地建物位置関係図」及び同「間取図」のとおりである。
3. 昭和62年12月16日新築であり外壁が所々劣化している。
4. 新築当時の業界新聞によれば、株式会社竹中工務店北陸営業所施工、工事費2億4500万円、第9回石川県建築賞受賞とある。
5. 数年使用していないので、建物内にカビが発生している箇所がある。
6. 屋上塔屋の(ワイヤー入り)ドアガラスに大きなヒビが入っている。
7. 産婦人科と内科の診療を行っていたようであり、建物内には多くの物が残置されている。
8. 機械設備や空調設備等が再利用可能かどうかは全く不明である。
9. 現況調査時点において、1階感染性廃棄物保管場所に未廃棄物が少し残っていた。
10. 1階医局及び薬品庫は二重に施錠されており、内部調査をすることができなかった。
11. 屋上防水機能はやや劣化しているものと見られる。

| 特 記 事 項 | ①建物に付属する設備については、動作確認を行っていないため、使用の可否については不明である。<br>②物件5建物と渡り廊下で繋がっており、2～4階部分で往来が可能。<br>③外壁が劣化している。<br>④数年使用されておらず、カビが発生している箇所が存する。<br>⑤屋上塔屋のドアガラスに大きなヒビが存する。<br>⑥診療器具が数多く残置されている。<br>⑦1階感染性廃棄物保管場所に未廃棄物が残置されている。<br>⑧1階部分の一部については、施錠されていて、解錠不能であったため、目視による確認はできなかった。<br>⑨屋上防水機能はやや劣化しているものと思料する。 |

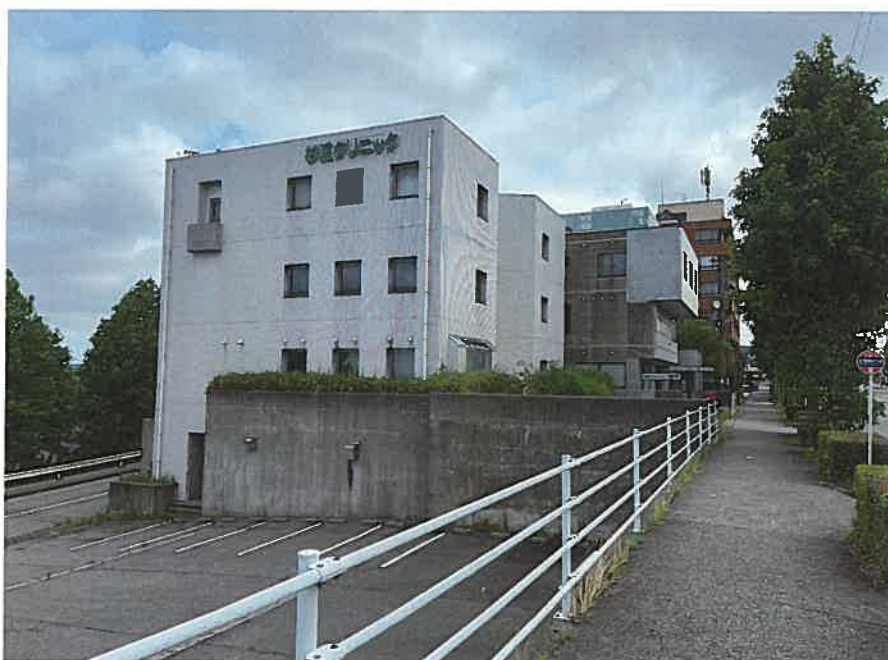
南東方より物件2・3・5を中心に

1. 物件4の建物と渡り廊下と繋がっており、互いに行き来できる(2～4階)。
2. 工作物等は別紙「土地建物位置関係図」及び同「間取図」のとおりである。
3. 3階の一部が内装工事の途中になっている。
4. 上水道の供給施設及び空調設備等は物件4の建物に依拠している(分離には別途工事が必要)。
5. 平成9年3月27日新築であり、デザインに凝った形状をしている。
6. 4階ホールや洋室の天井等に染みが見られるので、空調設備の水漏れか雨漏りの可能性がある。
7. 屋上防水機能はやや劣化しているものと見られる。
8. 主に2階で歯科の診療を行っており、建物内には多くの物が残置されている。

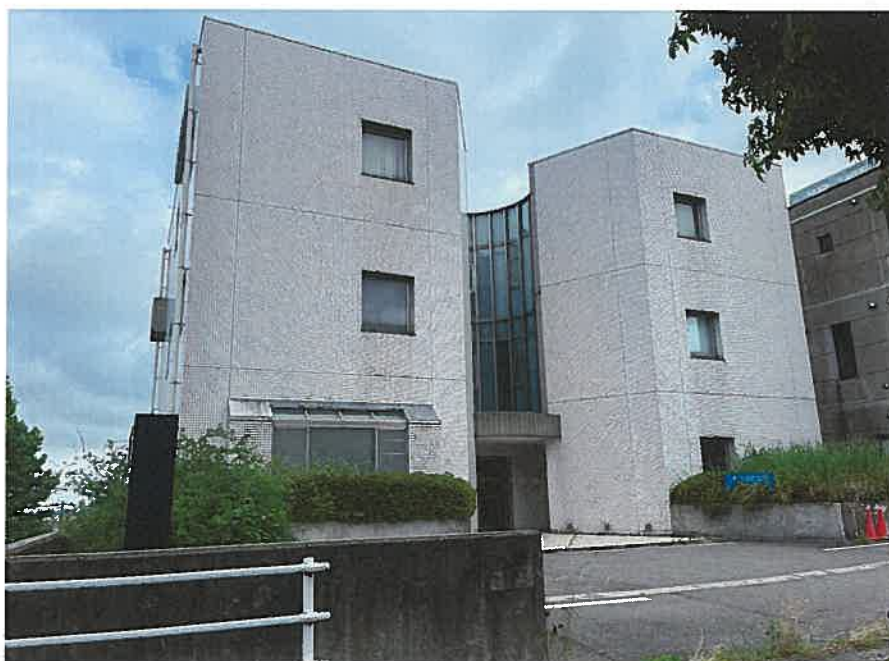
南東方より物件5

| 特 記 事 項 | ①建物に付属する設備については、動作確認を行っていないため、使用の可否については不明である。<br>②物件4建物と渡り廊下で繋がっており、2～4階部分で往来が可能。<br>③3階一部の内装が工事途中となっている。<br>④空調設備等は物件4建物に依拠しているようである。<br>⑤4階ホールや洋室の天井等に染みが見られる。空調設備の水漏れか雨漏りの可能性が存する。<br>⑥屋上防水機能はやや劣化しているものと思料する。<br>⑦主に2階で歯科診療が行われていたと推察され、建物内には多くの残置物が存する。 |
