## 期 間 入 札 の 公 告

- 1 所 在 能美市栗生町中  
地 番 1 2 1 番  
地 目 宅地  
地 積 2 7 3 . 5 2 平方メートル
- 2 所 在 能美市栗生町中 1 2 1 番地  
家屋 番号 1 2 1 番  
種 類 居宅  
構 造 木造スレート葺平家建  
床 面 積 1 4 6 . 7 5 平方メートル

# 現況調査報告書

## 評 価 書

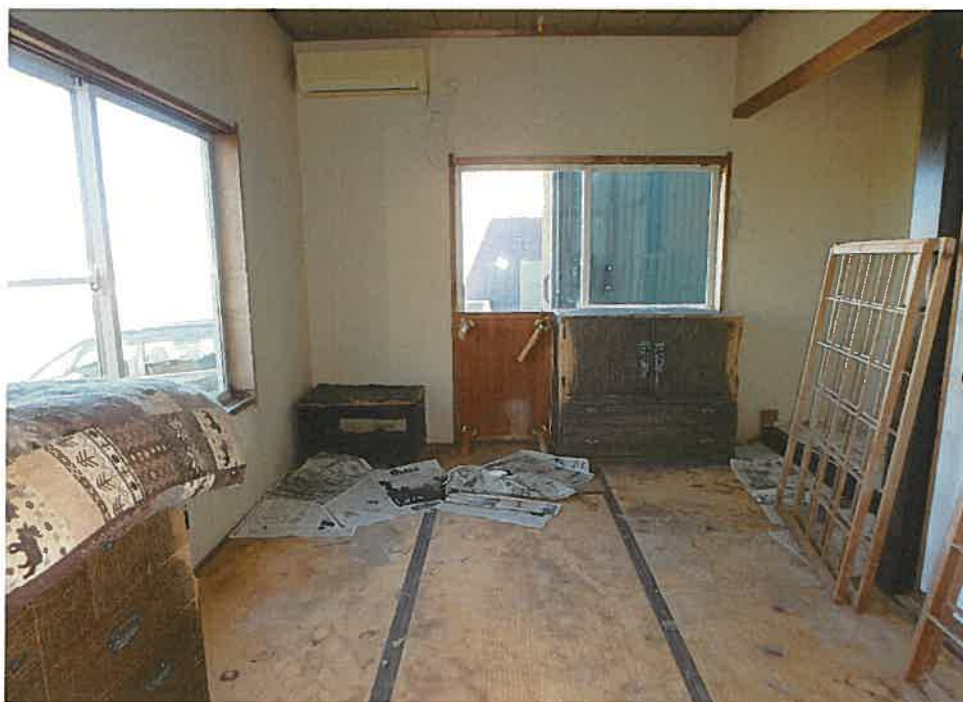
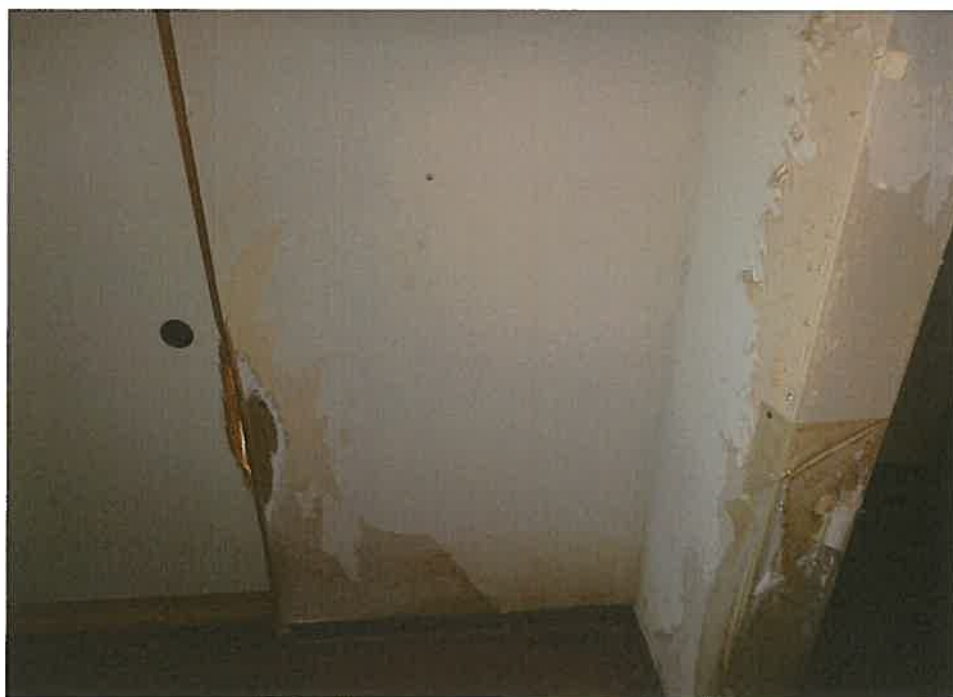
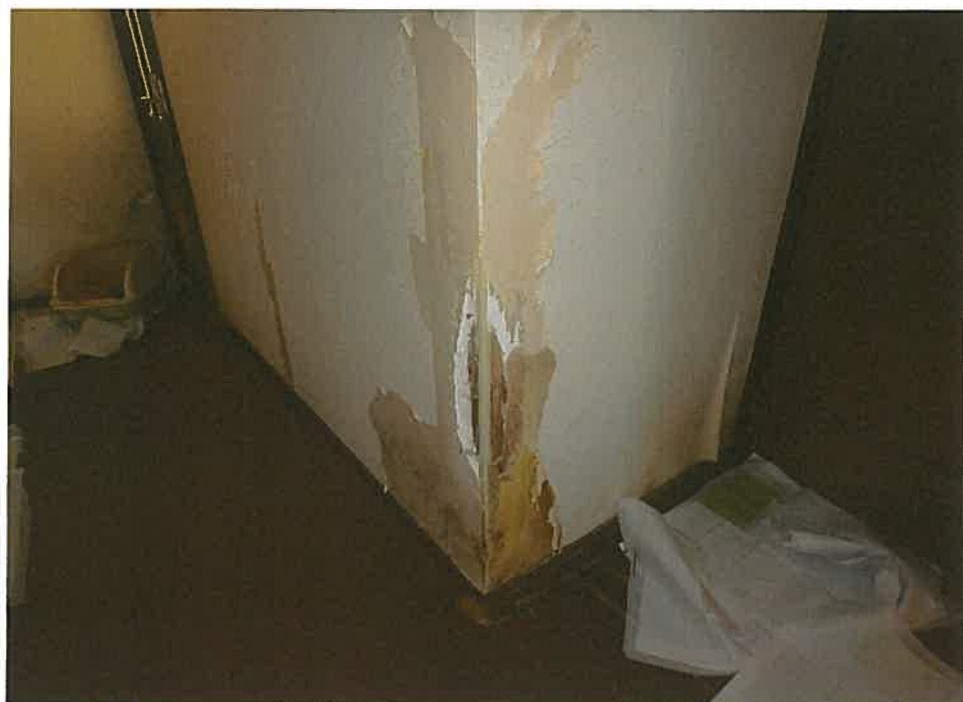
- ・本件物件の状況（工作物等）については、土地建物位置関係図のとおり。
- ・本件物件の損傷等の状況については、「関係人の陳述等」（４枚目）を参照のこと。なお、建物内は、ペットによる損傷及び汚損が数多く存在している（写真③、④、⑤参照）。
- ・浴室の天井部分の換気扇がはずれかけの状態になっている（写真⑥）。
- ・敷地内（物件１）の南東側部分は雑草が生育した状態である。

| 関係人の陳述等 | |
|---|---|
| ■ A<br>(所有者) | <div>1 私は、本件物件の所有者です。本件物件には、私が家族で居住しています。第三者に貸しているようなことはありません。</div> <div>2 本件建物内で猫を6匹飼っています。そのため、室内は、壁や床に多くの損傷（傷やめくれ）が存在していますし、汚れやにおいもかなりあります。</div> <div>3 雨漏りは無かったと思います。</div> <div>4 室内には、ドアの建て付けが悪くなってしまった所があります。また、ダイニングの扉は外れてしまっています。</div> <div>5 本件物件内に電柱があるので、電力会社から若干の電柱敷地料が振り込まれます。</div> <div>6 周囲の土地との境界争いはありません。</div> <div>以上</div> |

| 番号 | 所在等 | 登記 | 現況 |
|---|---|---|---|
| 1・2 | <p>物件1内に高低差があり、物件2の建物の北側と南側に階段がある。<br/> 原因は不明であるが建付けが悪くなっており、建具の開閉できないものや開閉困難となっているものが目立つ。<br/> 建物内で猫数匹が飼育されており（現地調査では3匹を確認できた。）、玄関、ホール、和室、リビング等の壁のビニールクロスや食器棚にかなり大きな損傷が見られ、和室の畳は傷み、汚れが著しく、現状のままでは使用はできない。</p> | | |
