期 間 入 札 の 公 告

金沢地方裁判所

現況調査報告書

評 価 書

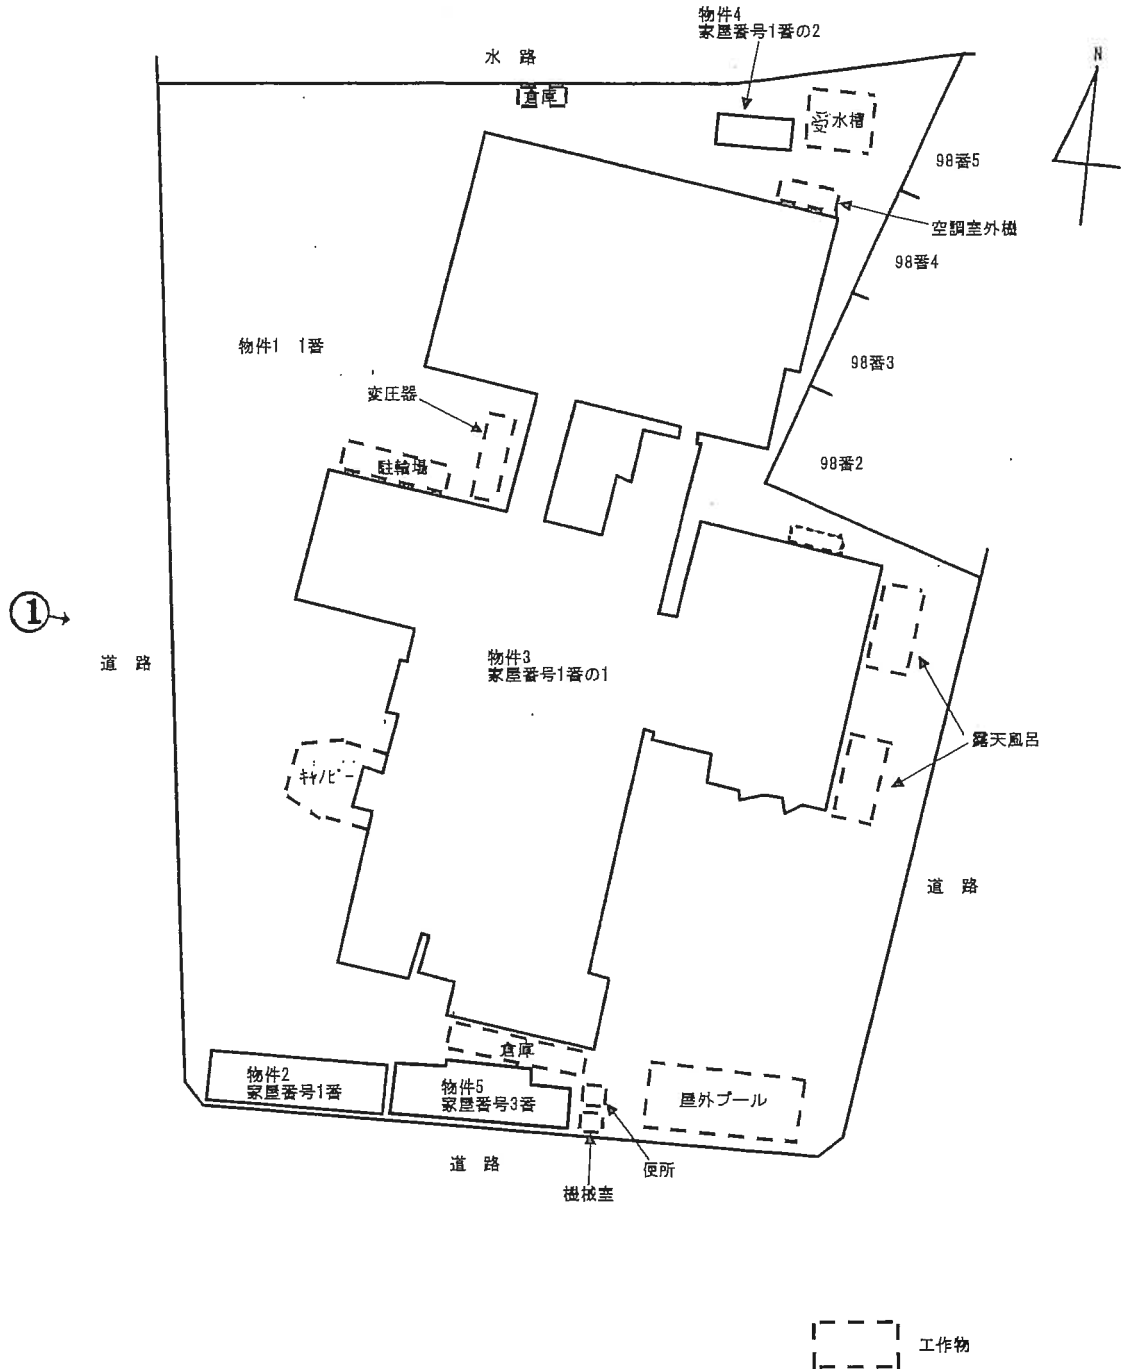
土地建物位置関係図

1. 公衆用道路及び公道に接面している。
2. 北側に柴山瀉湖畔公園がある。
3. 工作物等は土地建物位置関係図のとおりである。電柱や引込柱が複数本存在する。
4. 北側に地下タンクがあるものと思料される。

土 壤 汚 染 等	<p>過去に旅館として利用されていたことから、土壌汚染について、その可能性は否定できないと考えられる。</p> <p>なお、当評価人の調査は、あくまで予備的・限定的なものであって、土壌汚染の存否そのものを判定しているのではなく、土壌汚染の有無を厳密に判定するには、専門調査機関による現地調査及び分析等の調査を要することを付記する。</p> <p>したがって本件では対象地において専門調査機関による土壌汚染の現地調査を行っていないため、土壌汚染の有無及びその程度は不明である。</p> <p>周知の埋蔵文化財包蔵地の指定はない。</p>
特 記 事 項	<ul style="list-style-type: none"> ①境界付近に植栽等が存する。 ②北側に柴山瀉湖畔公園がある。 ③電柱や引込柱が複数本存在する。 ④北側に地下タンクが存する可能性がある。

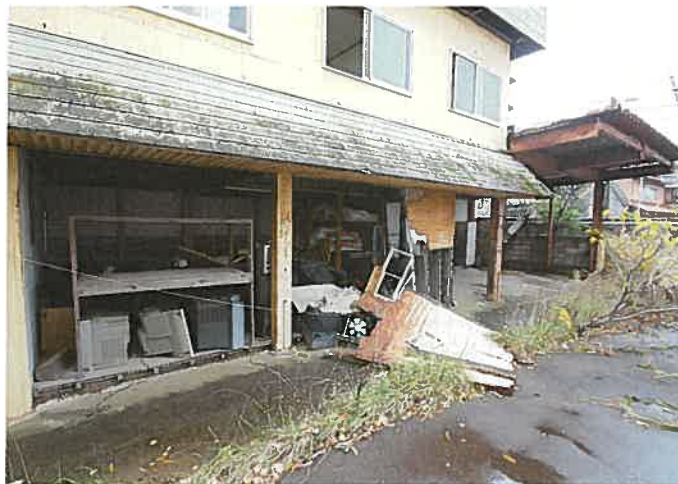
○ 写真② 物件 2

■物件2の建物について

1. 経年に加えて、かなり傷んでおり、屋根全体が錆付き、2階東側の壁が落ちている。
2. 1階北側の壁が壊れてなくなっている。1階東側には多くの廃棄物が残置されている。
3. 2階の窓が開けっ放しになっており、雨風が入り、外壁に絡み付いた蔓草が侵入している。
4. 施錠されていたので、2階を確認できなかったが、酷く傷んでいると容易に推測できる。
5. 給水管は切断されているようである。

家屋番号	1番
建築時期及び経済的残存耐用年数	建築年月日（登記記載）：昭和55年月日不詳 新築 経過年数：約 46 年 経済的残存耐用年：約 一 年
仕様	構造：鉄骨造 屋根：亜鉛メッキ鋼板葺 外壁：吹付 内壁：繊維・ビニールクロス・あらわしほか 天井：ベニヤ板・あらわしほか 床：畳・コンクリート打ち放しほか 設備：電気・給排水・衛生設備 その他：一
床面積（現況）	第3 目的物件記載のとおり。
現況用途等	現況用途：居宅 車庫 物置 間取り：別添「建物間取図」のとおり。
品等	やや劣る
保守管理の状態	劣る
建物の利用状況	『現況調査報告書』記載のとおり。
特記事項	①建物に付属する設備については、動作確認を行っていないため、使用の可否については不明である。 ②アスベスト等の有害物質の使用については不明である。 ③占有状況については、『現況調査報告書』を参照。 ④屋根全体が錆つき、2階東側の壁が落ちている。また、1階北側の壁が壊れてなくなっている。また、1階東側には多くの廃棄物が残置されている。 ⑤2階部分は施錠されていたため確認ができなかったが、窓が開け放しの状態で、雨風が入り、外壁に絡みついた蔓草が屋内に侵入していることから、酷く傷んでいることを推測する。 ⑥給水管は切断されている可能性がある。

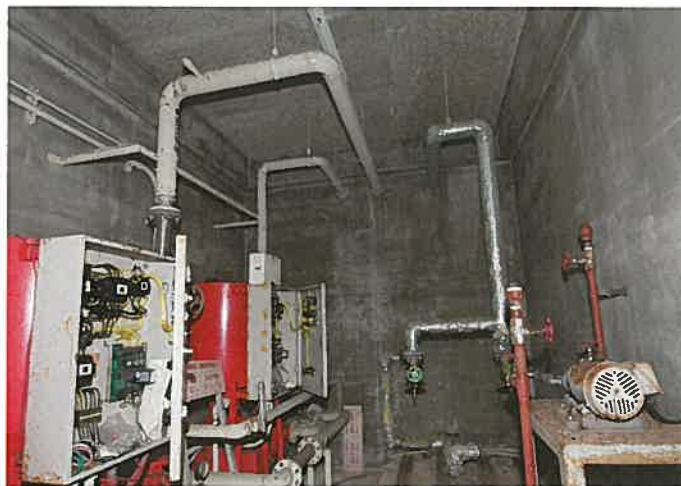
○ 写真③ 物件 4

■物件4の建物について

■機械室であるが、配電盤の配線がなくなっているものと思われる。

家屋番号	1番の2
建築時期及び経済的残存耐用年数	建築年月日（登記記載）：昭和63年月日不詳 新築 経過年数：約 38年 経済的残存耐用年：約 一年
仕様	構造：鉄骨造 屋根：陸屋根ほか 外壁：吹付 内壁：あらわしほか 天井：あらわし 床：コンクリート打ち放し 設備：電気設備 その他：-
床面積（現況）	第3 目的物件記載のとおり。
現況用途等	現況用途：機械室 間取り：別添「建物間取図」のとおり。
品等	普通
保守管理の状態	劣る
建物の利用状況	『現況調査報告書』記載のとおり。
特記事項	①建物に付属する設備については、動作確認を行っていないため、使用の可否については不明である。 ②アスベスト等の有害物質の使用については不明である。 ③占有状況については、『現況調査報告書』を参照。 ④配電盤の配線がなくなっている可能性がある。

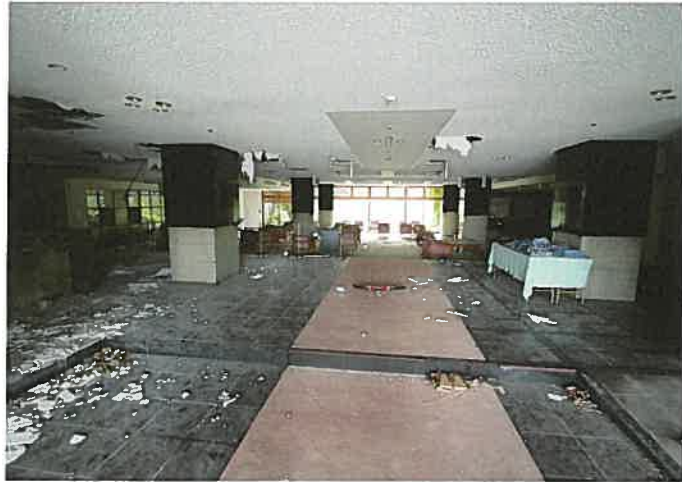
写真④ 物件3

■物件3の建物について

1. 公簿によれば、昭和48年に新築、昭和49年、昭和59年、昭和60年及び平成7年に増築されている。
2. 空き旅館の間に金属窃盗団が侵入したようであり、大浴場の蛇口等がなくなっていたり、トイレや各客室のほとんどの洗面台等が破壊され、蛇口や排水パイプ等の金属がなくなっている。配電盤や天井配線から金属ケーブルがなくなっている。何箇所かのガラスも割られて破壊されている。
3. 加えて、不法侵入者により破壊行為(落書等)がなされており、ほぼ廃墟と化している。
4. 屋上防水と排水が機能していないようであり、写真のとおり、酷い雨漏りが各所に散見される。
5. 鳩等が侵入し、広範囲に糞害が生じている。鳥の死骸も落ちている。
6. 写真のとおり、新館3階は内装工事がされておらず、床には大量の鳩の糞がある。
7. 老朽化、地盤沈下又は能登半島地震のせい、壁にクラック(横と縦)が散見される。
8. 高圧ガス貯蔵室内の機械がなくなっており、外気ダクトが錆びて外れている。
9. 建物の荒廃ぶりは、再利用を断念させる程に酷い状況である。
10. 施錠されていた客室等について、内部が確認できなかった。

特 記 事 項	<p>④経年以上の損傷（詳細は以下のとおり）等により、廃墟と化しており、再利用は困難と思料する。</p> <ul style="list-style-type: none"> ・大浴場の蛇口、配電盤や天井配線の金属ケーブルをはじめ、多くの建物の金属類が存しない。 ・多くのガラスが割れている。 ・屋上防水と排水機能が機能しておらず、大量の雨漏りが見られ、水溜まりも存する。 ・大量の鳩等が侵入し、広範囲に糞害が生じているほか、死骸が存する。 ・新館3階部分は内装工事が施工されておらず、床には大量の鳩の糞が存する。 ・地盤沈下もしくは令和6年能登半島地震によるものか不明であるが、壁には縦横にクラックが見られる。 ・高圧ガス貯蔵室内の機械がなくなっており、外気ダクトが錆びて外れている。 <p>⑤施錠されていた客室等については、内部が確認できなかった。</p>
---------	---

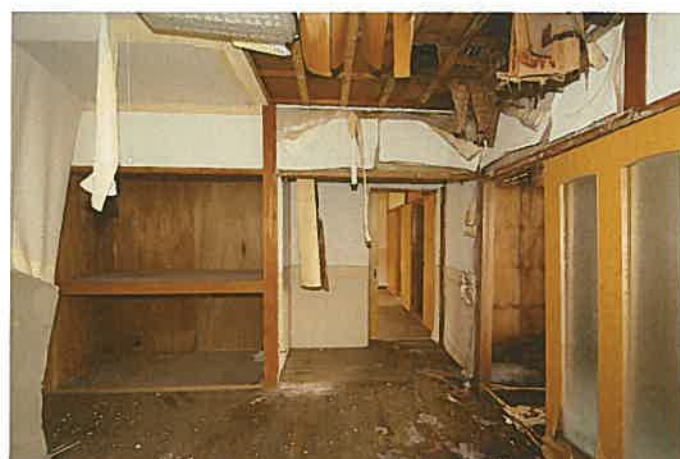
写真⑫ 物件 5

■物件5の建物について

1. 屋根が全面錆び付いており、屋根板の一部が剥がれてしまっている。
2. 屋根板が剥がれているために、雨漏りして、酷い損傷がある。

家屋番号	3番
建築時期及び経済的残存耐用年数	建築年月日（登記記載）：昭和47年1月8日 増築 昭和55年6月1日 増築 経過年数：約 一年 経済的残存耐用年：約 一年
仕様	構造：木造 屋根：亜鉛メッキ鋼板葺 外壁：吹付 内壁：ビニールクロスほか 天井：ビニールクロスほか 床：畳、フローリングほか 設備：電気・給排水・衛生設備 その他：-
床面積（現況）	第3 目的物件記載のとおり。
現況用途等	現況用途：居宅 間取り：別添「建物間取図」のとおり。
品等	普通
保守管理の状態	劣る
建物の利用状況	『現況調査報告書』記載のとおり。
特記事項	①建物に付属する設備については、動作確認を行っていないため、使用の可否については不明である。 ②占有状況については、『現況調査報告書』を参照。 ③屋根が錆びつき、屋根板の一部が剥がれ、雨漏りをしているため、酷い損傷が存する。 ④北西側洋室の床の一部が抜け落ちている。
