## 期 間 入 札 の 公 告

# 現況調査報告書

# 土地建物位置関係図

# 評 価 書

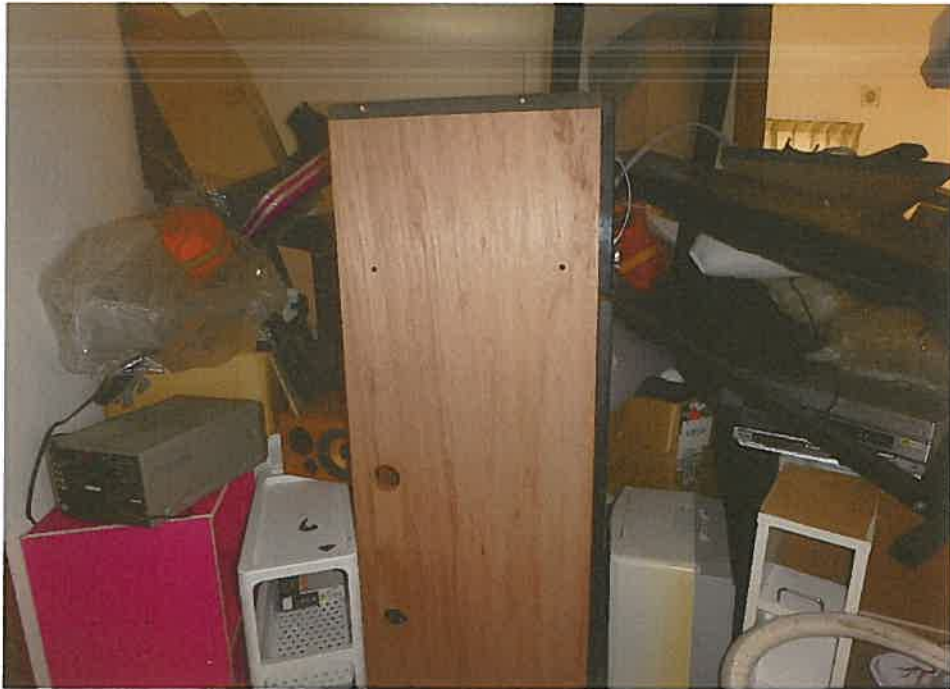
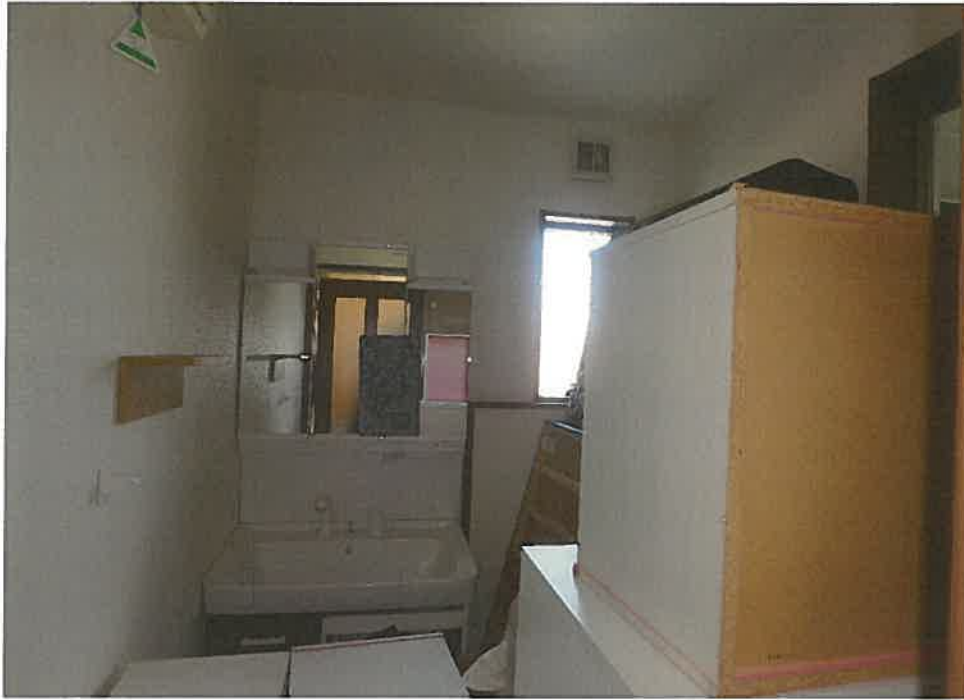
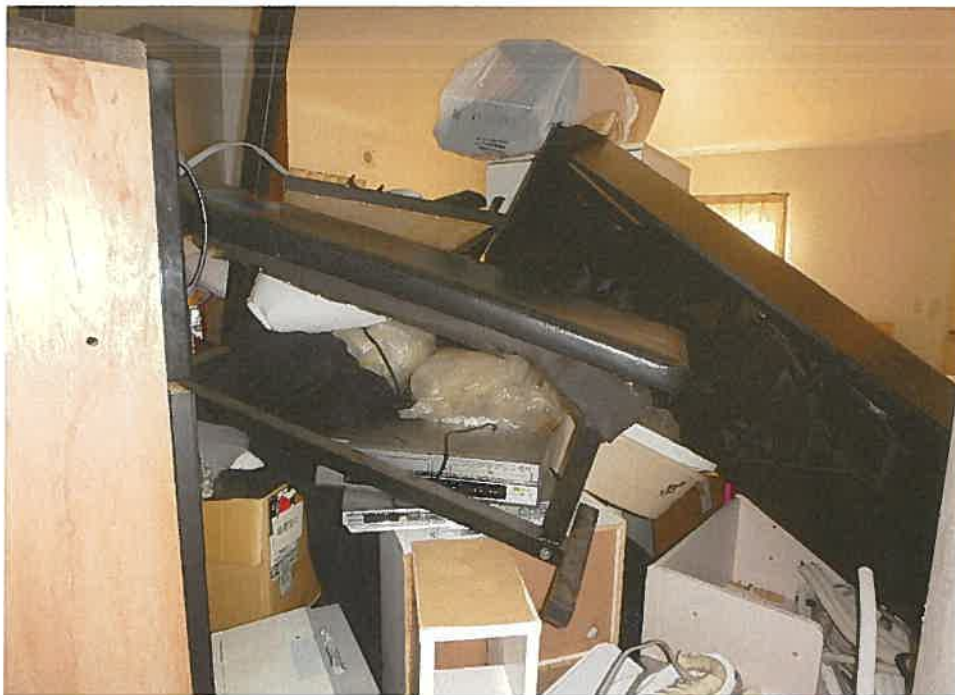
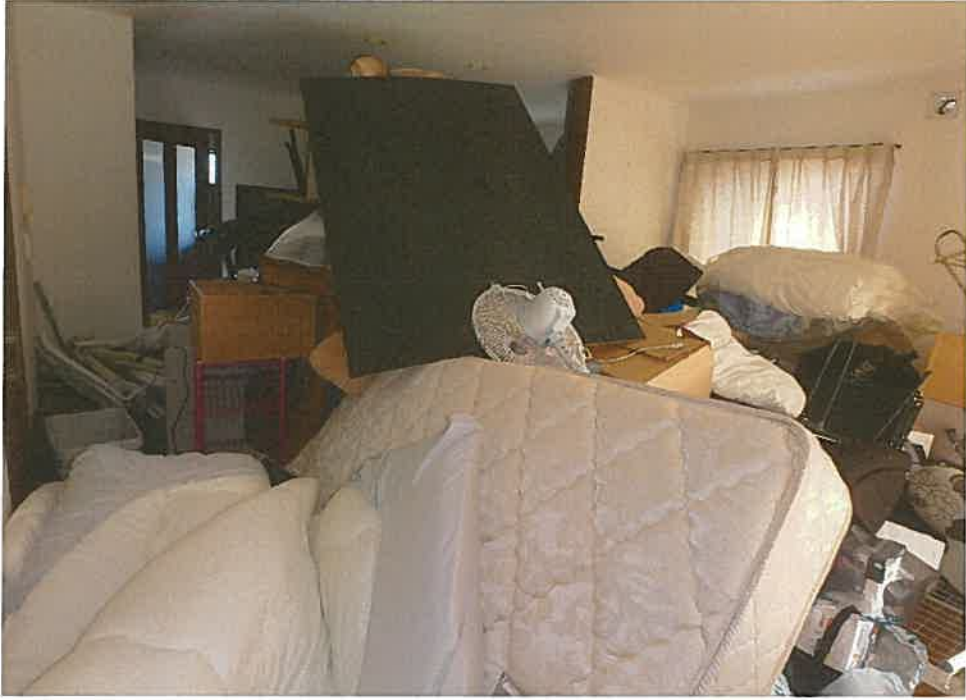
- 1 所有者に事前に通知の上で臨場するも、本件建物は不在であったが（当職送付の照会書に対する回答書も未提出）、建物内外の状況（建物内の郵便物の存在等）等から、所有者が占有しているものと認定した。
- 2 本件建物の1階は、家具類、寝具類及び家電類等が山のように積み上げられており、人が立ち入ることが困難な状況にされている。そのため、トイレ部分以外の浴室、洗面室、キッチン及びリビングダイニング等の様子を確認することが出来なかった（写真②～⑤）。なお、階段はリビングダイニングの南西側に位置するため、2階への立入りも、上記家具類等に妨げられている状況となっている。
- 3 本件物件の工作物等の状況については、土地建物位置関係図のとおりである。
