## 期 間 入 札 の 公 告

# 現況調査報告書

間取図  
(物件2)

# 評 価 書

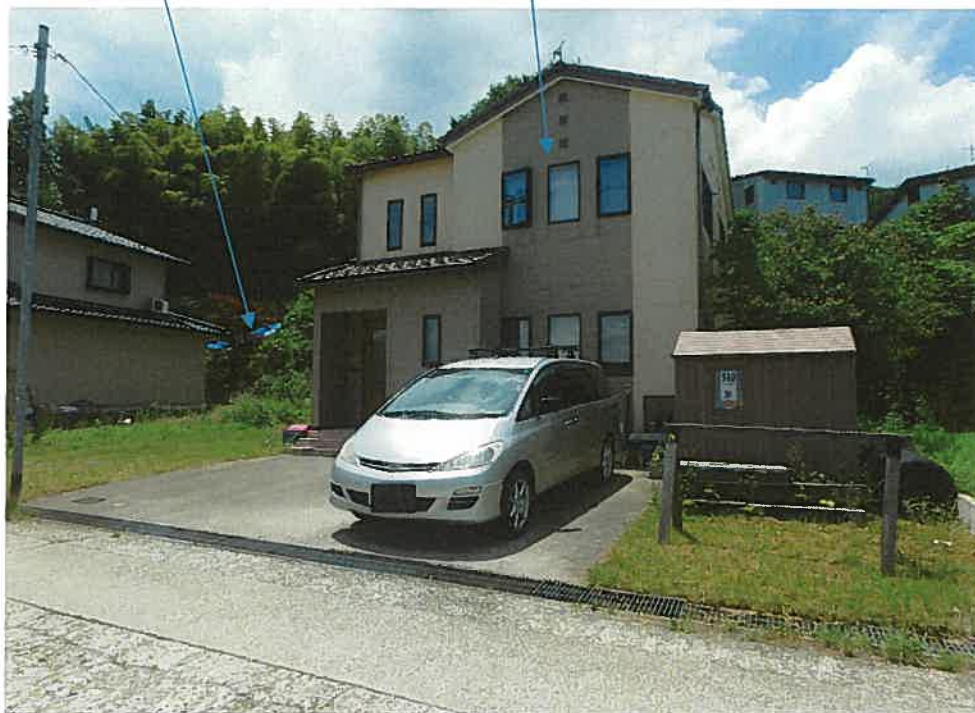
写真①

土砂崩れの痕跡

本件建物（物件2）

| 特 記 事 項 | ○物件1土地上に工作物（玄関ポーチ）・仮設物置・引込柱等あり。「詳細は土地建物位置関係図参照」<br>○物件1土地の南東方に位置する51-10付近の南側石積みの擁壁が令和7年8月の大雨により崩れ、今もブルーシートでおおわれている。<br>○約50年程前にも土砂崩れが発生し、その時の土砂が南東側隣接地（51-11）内に流れ出てきて、現在も堆積した状態のままとなっている。 | | | | | | |

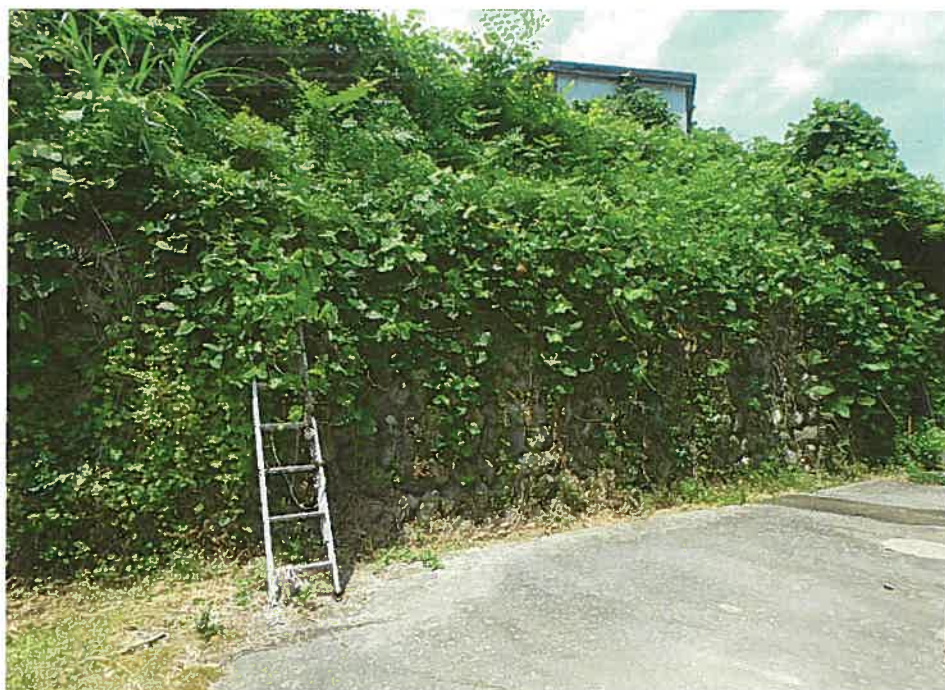
写真②

- ・物件の状況（工作物等の存在及び位置関係）については、土地建物位置関係図及び間取図のとおりである。
- ・物件の損傷状況等については、「関係人の陳述等」（4枚目）を参照のこと（写真⑥、⑦参照）。
- ・南西側隣地（別所町ム2番47）とは高低差（本地が約2.5メートル低い）があつて、境界付近は、石積み擁壁が存在している（写真②）。

| 画地条件等 | 規 模：189.22m <sup>2</sup> （登記上）<br>形 状：台形<br>間口・奥行：間口約11.0m・奥行約17.0m<br>そ の 他：○物件1土地と南西側隣地（別所町ム2-47）との境界付近は、石積みの擁壁となっており、隣地側が約2.5m高くなっている。 | | | | | | |

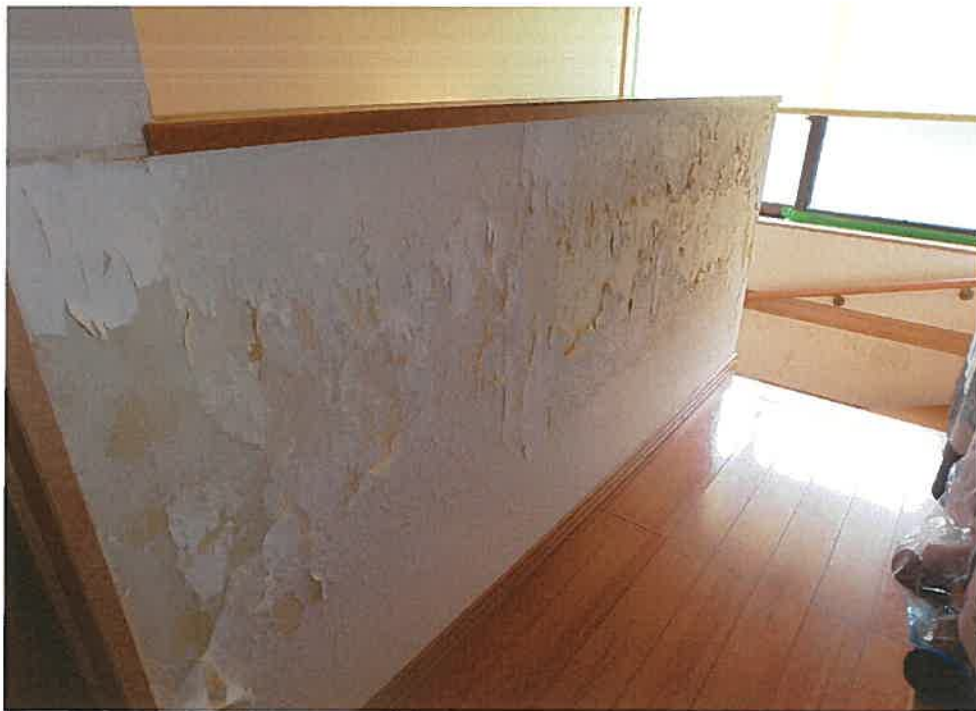
写真⑥

| 関係人の陳述等 | |
|---|---|
| <input checked="" type="checkbox"/> A<br>(所有者) | <p>1 私は、本件物件の所有者です。本件物件には、家族で居住しています。第三者に貸しているような部分はありません。</p> <p>2 建物内で猫を飼っていますので、内壁等を引っかいた傷が数多くあります。</p> <p>3 雨漏りはありません。</p> <p>4 令和6年1月の能登半島地震ではかなりの揺れを感じました。その際、2階の天井部分には、何か所も亀裂が入りましたし、内壁にも歪みやひび割れが生じました。</p> <p>5 この辺りは、土砂崩れが発生しやすいです。昨年（令和7年）の8月の大雨で、南東方に位置する51番地10の住宅の背後（南側）で土砂崩れが発生しました。その場所は、今もブルーシートで覆われています。</p> <p>6 実は、50年程前にも土砂崩れが発生し、その時の土砂が南東側隣地（51番11）内で盛り上がって小山のようになって残っています。</p> <p>7 南西側隣地との境界付近が石積み擁壁になっていますが、同擁壁自体は、隣地上に存在しています。</p> <p>8 建物の外壁は、東側よりも西側の方の傷みが目立ちます。</p> <p>9 周囲の土地との境界争いはありません。</p> <p style="text-align: right;">以 上</p> |

ペットによる損傷状況

| 特 記 事 項 | <p>○建物内で猫が飼われており、内壁等の至る所に猫による引っ掻き傷が見られる。</p> <p>○令和6年1月の能登半島地震の影響により、建物2階の天井や内壁の一部にひび割れ等の損傷が生じている。</p> <p>○建物の外壁の一部にひび割れ等の損傷が見られるが、特に建物北西側の外壁に損傷が多く見られる。</p> <p>○建物に附属する設備は、動作確認を行っていないため、使用の可否については不明である。</p> |
