## 期 間 入 札 の 公 告

金沢地方裁判所

# 現況調査報告書

# 評価書

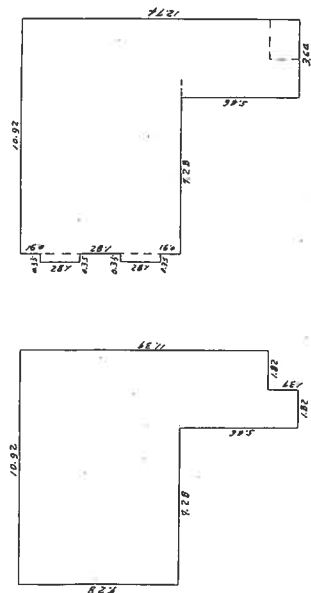
302768 各階平面図

$$\begin{array}{r} 10.92 \times 7.28 = 79.4976 \\ 3.64 \times 4.09 = 14.8876 \\ 1.82 \times 1.37 = 2.4934 \\ \hline 96.8786 \end{array}$$

床面積  $96.87m^2$

床面積  $100 \cdot 64 \text{ m}^2$

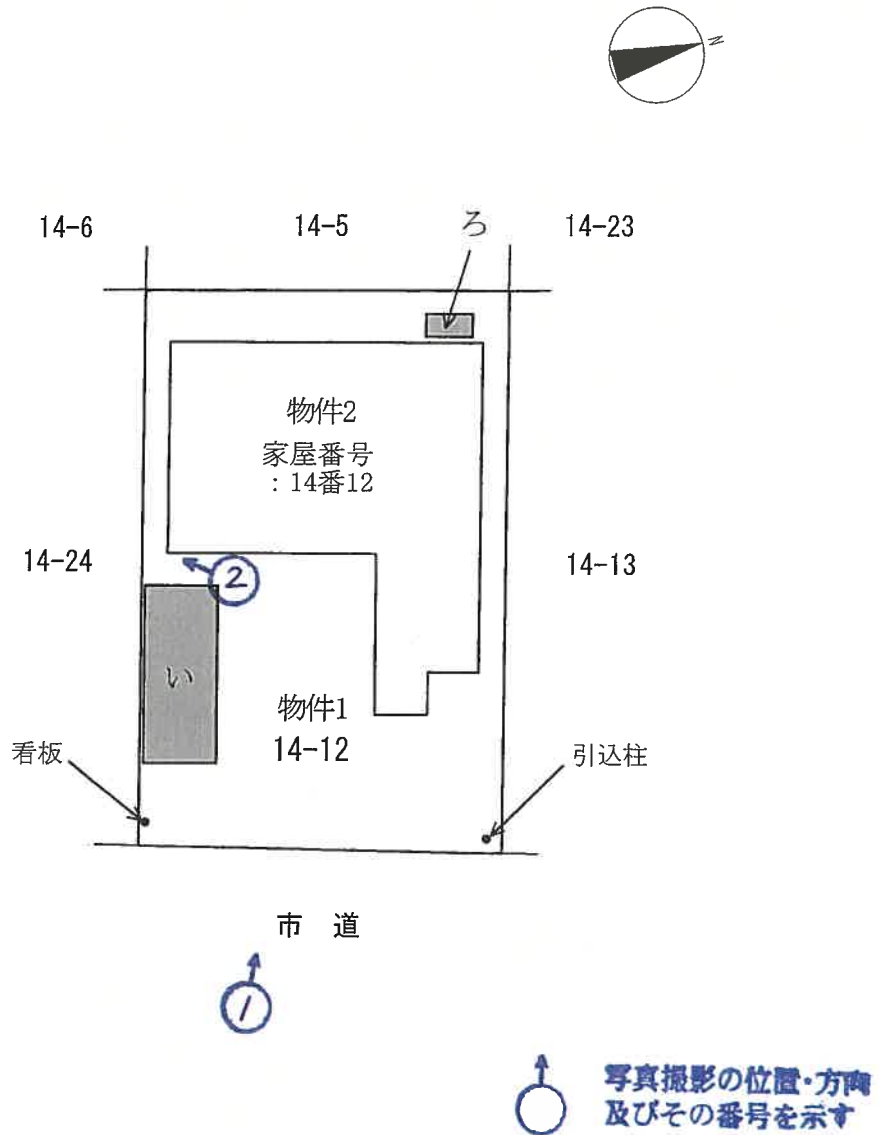
# 土地建物位置関係図

- ・物件の状況（工作物等の位置関係）については、土地建物位置関係図及び間取図上の記載のとおり。  
なお、物件1の南東側に設置されている看板の一部が東側の道路（市道）に越境している可能性がある。

い：未登記附属建物

(種類：車庫、構造：軽量鉄骨造亜鉛メッキ鋼板葺平家建、床面積 約17.01㎡)

ろ：仮設物置

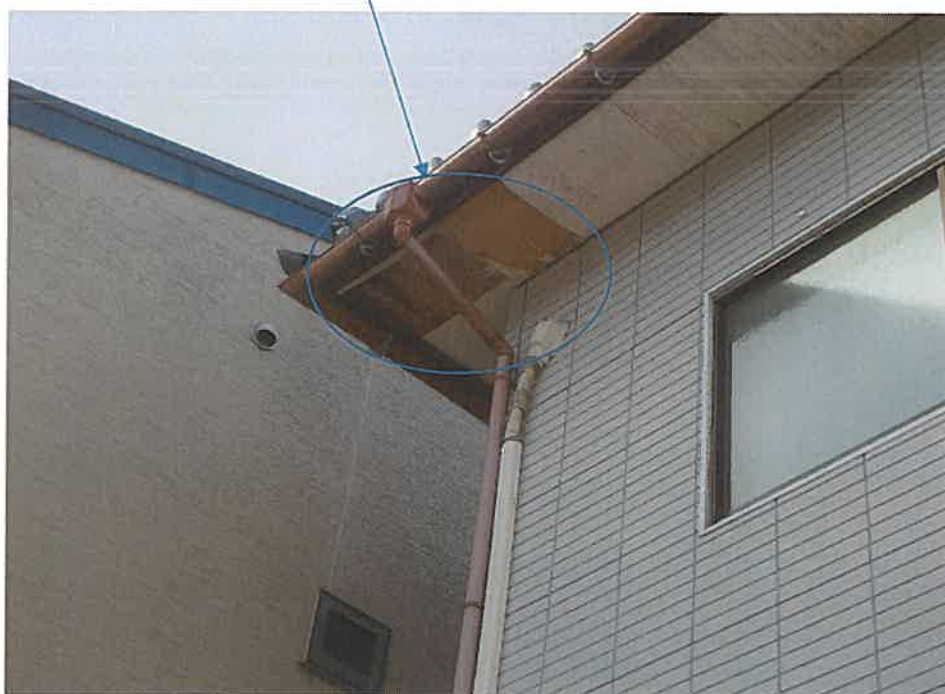
写真②

- ・建物の損傷状況については、「関係人の陳述等」を参照のこと。
- ・軒下の一部がはがれている（写真②参照）。
- ・1階事務室の床にたわみやきしみ等の損傷が複数見られる（写真④参照）。
- ・建物自体が全体的に傾斜しており、各部屋を繋ぐ扉等の建具や各部屋の窓の建付けが悪く、開閉が困難な部分が複数見られる（写真⑤参照）
- ・1階トイレの内壁タイルの一部が剥がれている。
- ・2階の廊下部分の壁と天井に亀裂がある（写真⑨）。

軒下の状況

| 特 記 事 項 | <p>○物件2建物の建物自体が全体的に傾斜しており、各部屋を繋ぐ扉等の建具や各部屋の窓の建付けが悪く、開閉が困難な部分が複数見られる。</p> <p>○軒下の一部が剥がれている。</p> <p>○1階事務所の床に撓みや軋み等の損傷が複数見られる。</p> <p>○1階トイレの内壁タイルの一部が剥がれている。</p> <p>○2階の廊下部分の壁と天井に亀裂がある。</p> <p>○2階のトイレは床鳴りがする。</p> <p>○2階の南東側洋室で、雨漏りのような音がする旨の話を聞いたが、現地調査時点では、当該洋室の天井に雨漏り跡は見られなかった。</p> <p>○2階に工作物(ベランダ・物干場)あり。</p> <p>○約2年前、1階の玄関扉が修繕されている。</p> <p>○約20年前、建物の外壁が張り替えられた。</p> <p>○い: 未登記附属建物(種類: 車庫、構造: 軽量鉄骨造亜鉛メッキ鋼板葺平家建、床面積 約17.01㎡、建築時期: 昭和58年頃)あり。なお、当該建物は雨漏りがある。</p> <p>○建物に附属する設備は、動作確認を行っていないため、使用の可否については不明である。</p> |

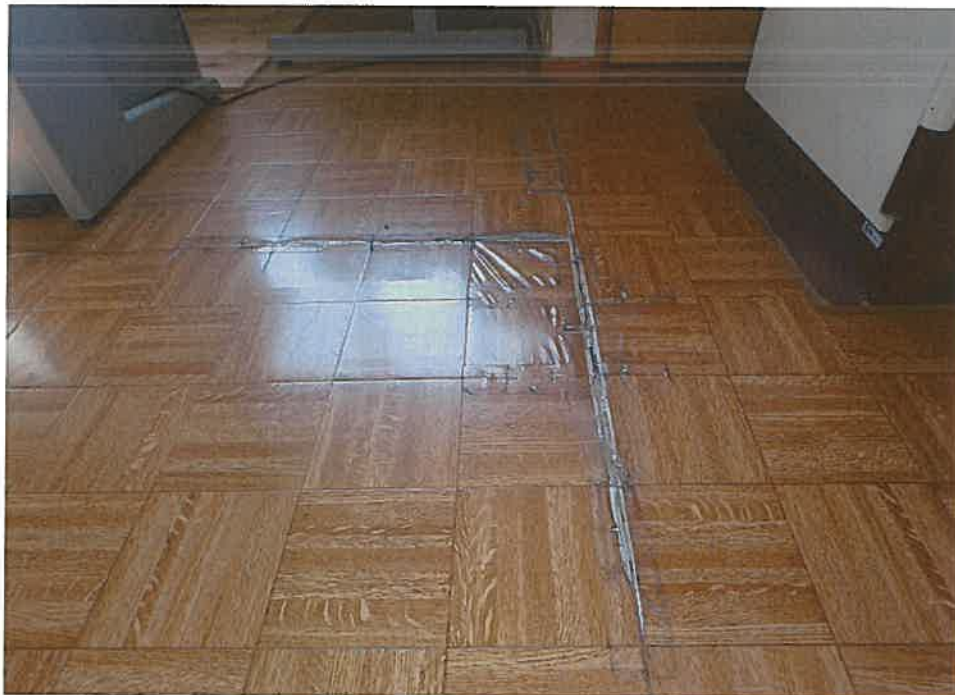
写真④

| 関係人の陳述等 | |
|---|---|
| <input checked="" type="checkbox"/> B<br>(所有者の妻) | <p>1 建物内には、窓の開閉が固くなってしまった場所やドアに隙間が出来てしまった場所や扉の開閉が困難になっている場所等がいくつもあります。</p> <p>2 1階事務室内の床部分には、たわみやきしみが生じていますが、テープを貼る等の応急的な補修しかしていません。</p> <p>3 北東側の玄関については、傾きの影響で鍵が掛からなくなってしまい、2年くらい前に修理しました。なお、玄関前のポーチのタイルも一部はがれています。</p> <p>4 建物の外壁については、20年程前に張り替えました。</p> <p>5 2階の和室（中央付近）内の仏間の扉はきちんと閉まりません。</p> <p>6 2階リビングダイニングについては、20年くらい前に壁紙を張り替えています。</p> <p>7 2階の南側の洋室2部屋については、30年くらい前に床をフローリングにしました。</p> <p>8 2階のトイレは、床鳴りがします。</p> <p>9 2階の南東側の洋室の天井裏から雨漏りをしているような音が聞こえることがあります。</p> <p>10 車庫を造ったのは、本件建物新築時（昭和57年）から約1年後くらいだったと思いますが、現状、雨漏りします。</p> <p style="text-align: right;">以 上</p> |

1階事務室内の床の補修状況

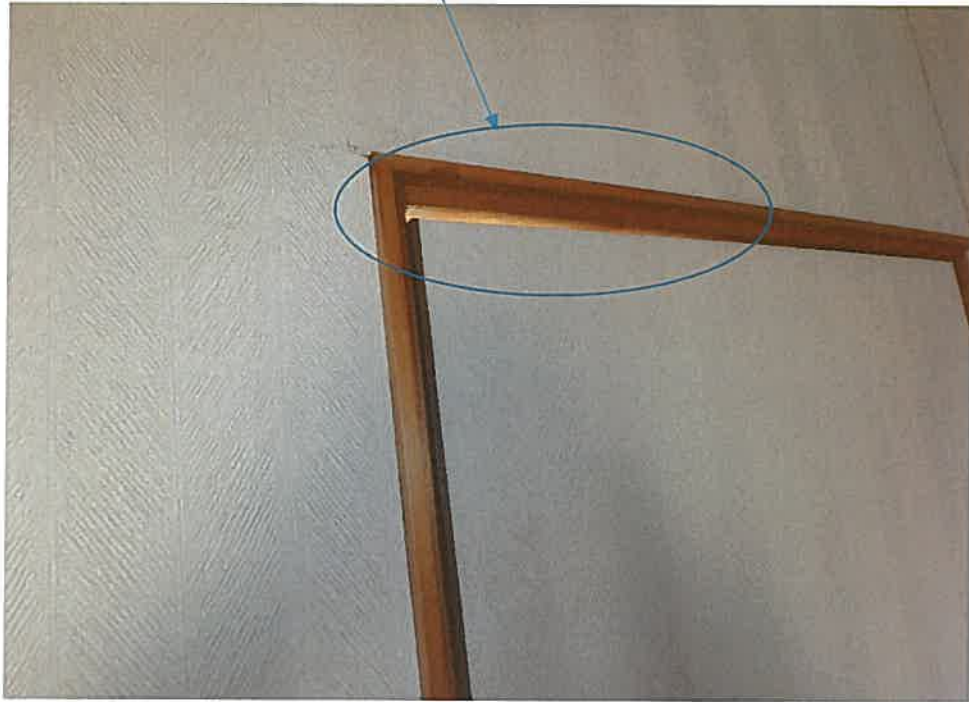
写真⑤

| 関係人の陳述等 | |
|---|---|
| <input checked="" type="checkbox"/> A<br>(所有者) | <p>1 私は、本件物件の所有者です。本件建物の1階は主に私の経営する会社の事務所として、それ以外の部分は、私達夫婦の住居として使用しています。</p> <p>2 1階の内、北東側玄関とホール部分を除いた部分が、上記会社の使用範囲となります。なお、上記会社と私個人との間には、賃料のやりとりはありません。</p> <p>3 上記会社は、現在は私達夫婦二人でやっており、他に従業員を雇っているようなことはありません。</p> <p>4 本件建物は、地盤の影響で傾いてしまっているため、多くの不具合が出ています。</p> <p>5 周囲の土地との境界争いはありません。</p> |

扉の隙間の状況

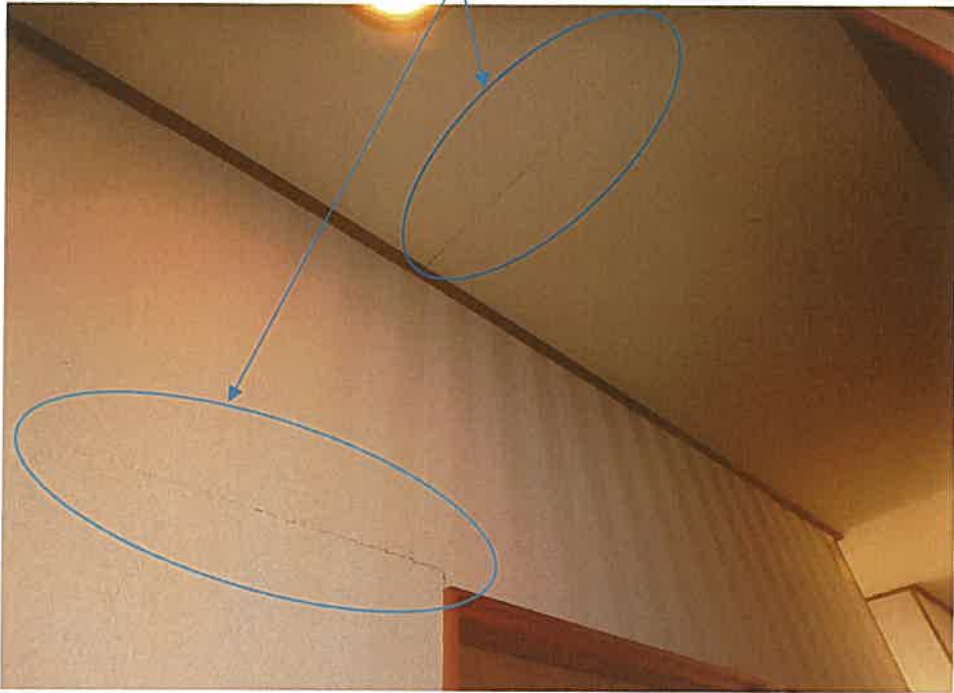
写真⑨

天井と壁の状況（亀裂）
