## 期 間 入 札 の 公 告

金沢地方裁判所

# 現況調査報告書

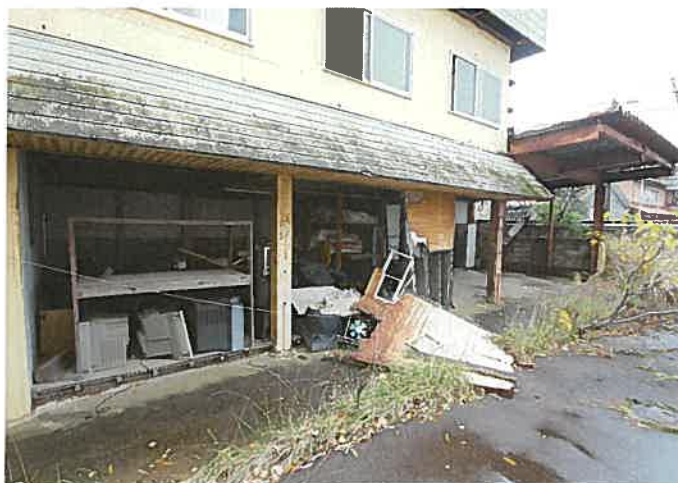
写真② 物件 2

1. 経年に加えて、かなり傷んでおり、屋根全体が錆付き、2階東側の壁が落ちている。
2. 1階北側の壁が壊れてなくなっている。1階東側には多くの廃棄物が残置されている。
3. 2階の窓が開けっ放しになっており、雨風が入り、外壁に絡み付いた蔓草が侵入している。
4. 施錠されていたので、2階を確認できなかったが、酷く傷んでいると容易に推測できる。
5. 給水管は切断されているようである。

1. 別紙土地建物位置関係図及び間取図は、関係資料及び概測に基づいて、作成、記載したものであり、必ずしも正確なものではないことを付言する。
2. 高速ICから片山津温泉への出入口にあり、荒廃ぶりは観光地の雰囲気損なう可能性がある。
3. 現地調査によれば、物件2～5の建物はすべて解体相当であるものと思われる。

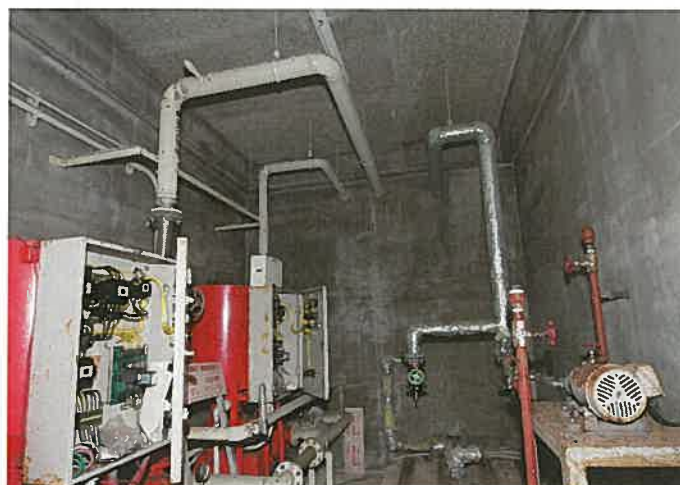
写真③ 物件 4

■機械室であるが、配電盤の配線がなくなっているものと思われる。

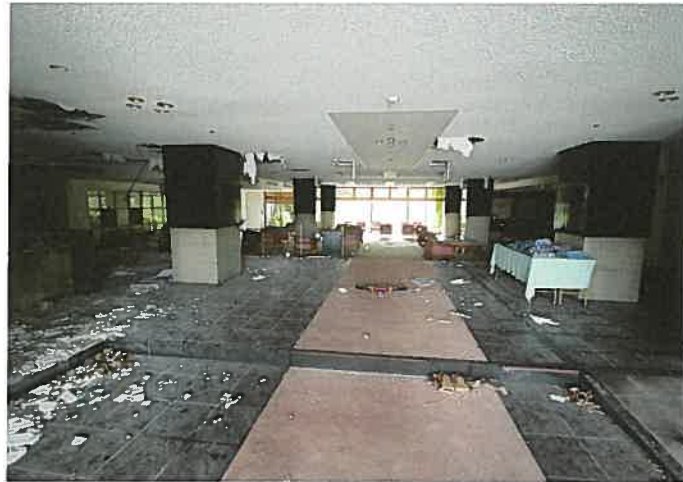
写真④ 物件3

1. 公簿によれば、昭和48年に新築、昭和49年、昭和59年、昭和60年及び平成7年に増築されている。
2. 空き旅館の間に金属窃盗団が侵入したようであり、大浴場の蛇口等がなくなっていたり、トイレや各客室のほとんどの洗面台等が破壊され、蛇口や排水パイプ等の金属がなくなっている。配電盤や天井配線から金属ケーブルがなくなっている。何箇所かのガラスも割られて破壊されている。
3. 加えて、不法侵入者により破壊行為(落書等)がなされており、ほぼ廃墟と化している。
4. 屋上防水と排水が機能していないようであり、写真のとおり、酷い雨漏りが各所に散見される。
5. 鳩等が侵入し、広範囲に糞害が生じている。鳥の死骸も落ちている。
6. 写真のとおり、新館3階は内装工事がされておらず、床には大量の鳩の糞がある。
7. 老朽化、地盤沈下又は能登半島地震のせい、壁にクラック(横と縦)が散見される。
8. 高圧ガス貯蔵室内の機械がなくなっており、外気ダクトが錆びて外れている。
9. 建物の荒廃ぶりは、再利用を断念させる程に酷い状況である。
10. 施錠されていた客室等について、内部が確認できなかった。

| 特 記 事 項 | <p>④経年以上の損傷（詳細は以下のとおり）等により、廃墟と化しており、再利用は困難と思料する。</p> <ul style="list-style-type: none"> <li>・大浴場の蛇口、配電盤や天井配線の金属ケーブルをはじめ、多くの建物の金属類が存しない。</li> <li>・多くのガラスが割れている。</li> <li>・屋上防水と排水機能が機能しておらず、大量の雨漏りが見られ、水溜まりも存する。</li> <li>・大量の鳩等が侵入し、広範囲に糞害が生じているほか、死骸が存する。</li> <li>・新館３階部分は内装工事が施工されておらず、床には大量の鳩の糞が存する。</li> <li>・地盤沈下もしくは令和６年能登半島地震によるものか不明であるが、壁には縦横にクラックが見られる。</li> <li>・高圧ガス貯蔵室内の機械がなくなっており、外気ダクトが錆びて外れている。</li> </ul> <p>⑤施錠されていた客室等については、内部が確認できなかった。</p> |

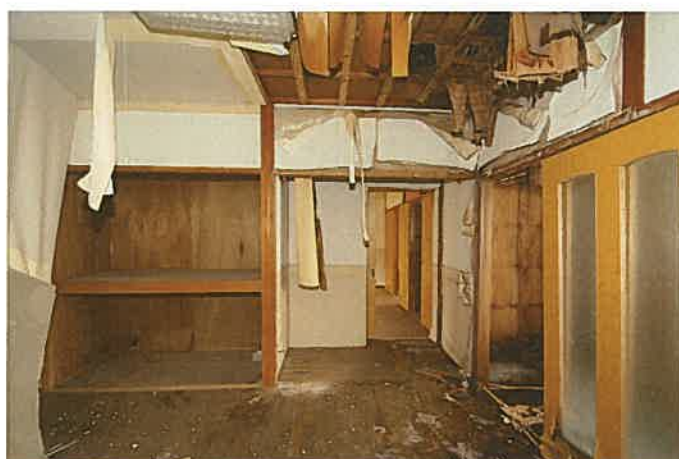
写真⑫ 物件 5

1. 屋根が全面錆び付いており、屋根板の一部が剥がれてしまっている。
2. 屋根板が剥がれているために、雨漏りして、酷い損傷がある。

| 特 記 事 項 | ①建物に付属する設備については、動作確認を行っていないため、使用の可否については不明である。<br>②占有状況については、『現況調査報告書』を参照。<br>③屋根が錆びつき、屋根板の一部が剥がれ、雨漏りをしているため、酷い損傷が存する。<br>④北西側洋室の床の一部が抜け落ちている。 |
