## 期 間 入 札 の 公 告

- 1 所 在 輪島市横地町六部  
地 番 78 番 1  
地 目 宅地  
地 積 502.18 平方メートル  
所有者 A
- 2 所 在 輪島市横地町六部 78 番地  
家屋 番号 78 番の 2  
種 類 居宅  
構 造 木造瓦葺 2 階建  
床 面 積 1 階 133.60 平方メートル  
2 階 65.95 平方メートル  
共有者 A 持分 10 分の 3  
共有者 B 持分 10 分の 7
- 3 所 在 輪島市横地町六部 78 番地  
家屋 番号 78 番  
種 類 作業所  
構 造 木造瓦葺 2 階建  
床 面 積 1 階 79.44 平方メートル  
2 階 59.62 平方メートル  
(附属建物)  
符 号 1  
種 類 倉庫

# 現況調査報告書

# 評 価 書

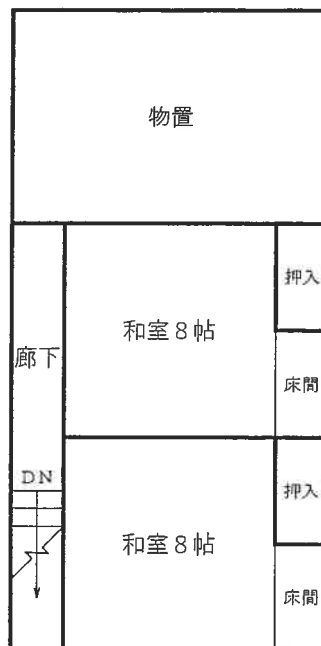
物件 3 (主である建物)

1. 関係資料によれば、昭和29年築とのことである。
2. 各階廊下の壁に亀裂や壁土の落下がある。
3. 別添写真⑨のとおり、1階(旧台所らしき)洋室の天井板が広範囲に落下している。
4. 2階物置を仰ぎ見ると土壁と窓枠等に隙間ができてしまっている。
5. 解体相当であると思料するが、建物内には大量の物が置いてある。
6. 西側に車庫が増築されているようであったが、現況は建物の一部とは言えない状態である。

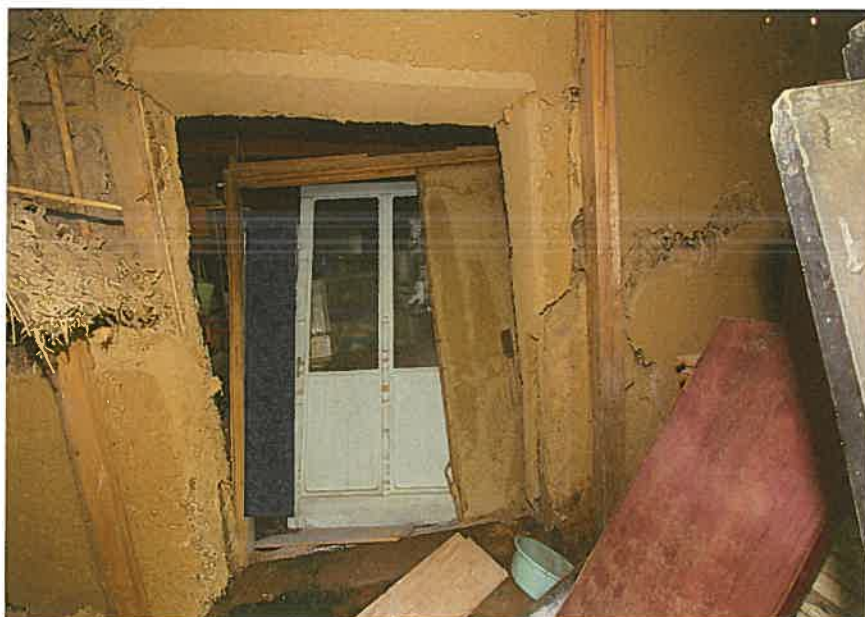
写真⑩

1. 関係資料によれば、附属建物は昭和元年築とのことである。
2. 別添写真⑩のとおり、土壁に大きな亀裂が入ってしまっている。
3. 解体相当であると思料するが、建物内に多くの物が置いてあるようであった。
4. 内部に立ち入ることができなかったため、2階の間取りは外観からの推測である。

| 特 記 事 項 | <p>能登半島地震により外壁の一部が湾曲しており、また内壁等に損傷箇所が確認される。</p> <p>本建物の西側に経年劣化と能登半島地震の揺れで建物の機能を失った車庫が存する。</p> <p>建築年月日は、登記事項証明書に記載がないため現地調査等から昭和元年新築と判断した。</p> <p>アスベスト等の有害物質の使用状況については不明である。</p> <p>建物に附属する設備については動作確認を行っていないため、使用の可否については不明である。</p> |
