令和6年(ケ)第25号  
令和6年6月24日受理  
令和6年8月28日提出

# 現況調査報告書

(物件1、2)

## 評 価 書

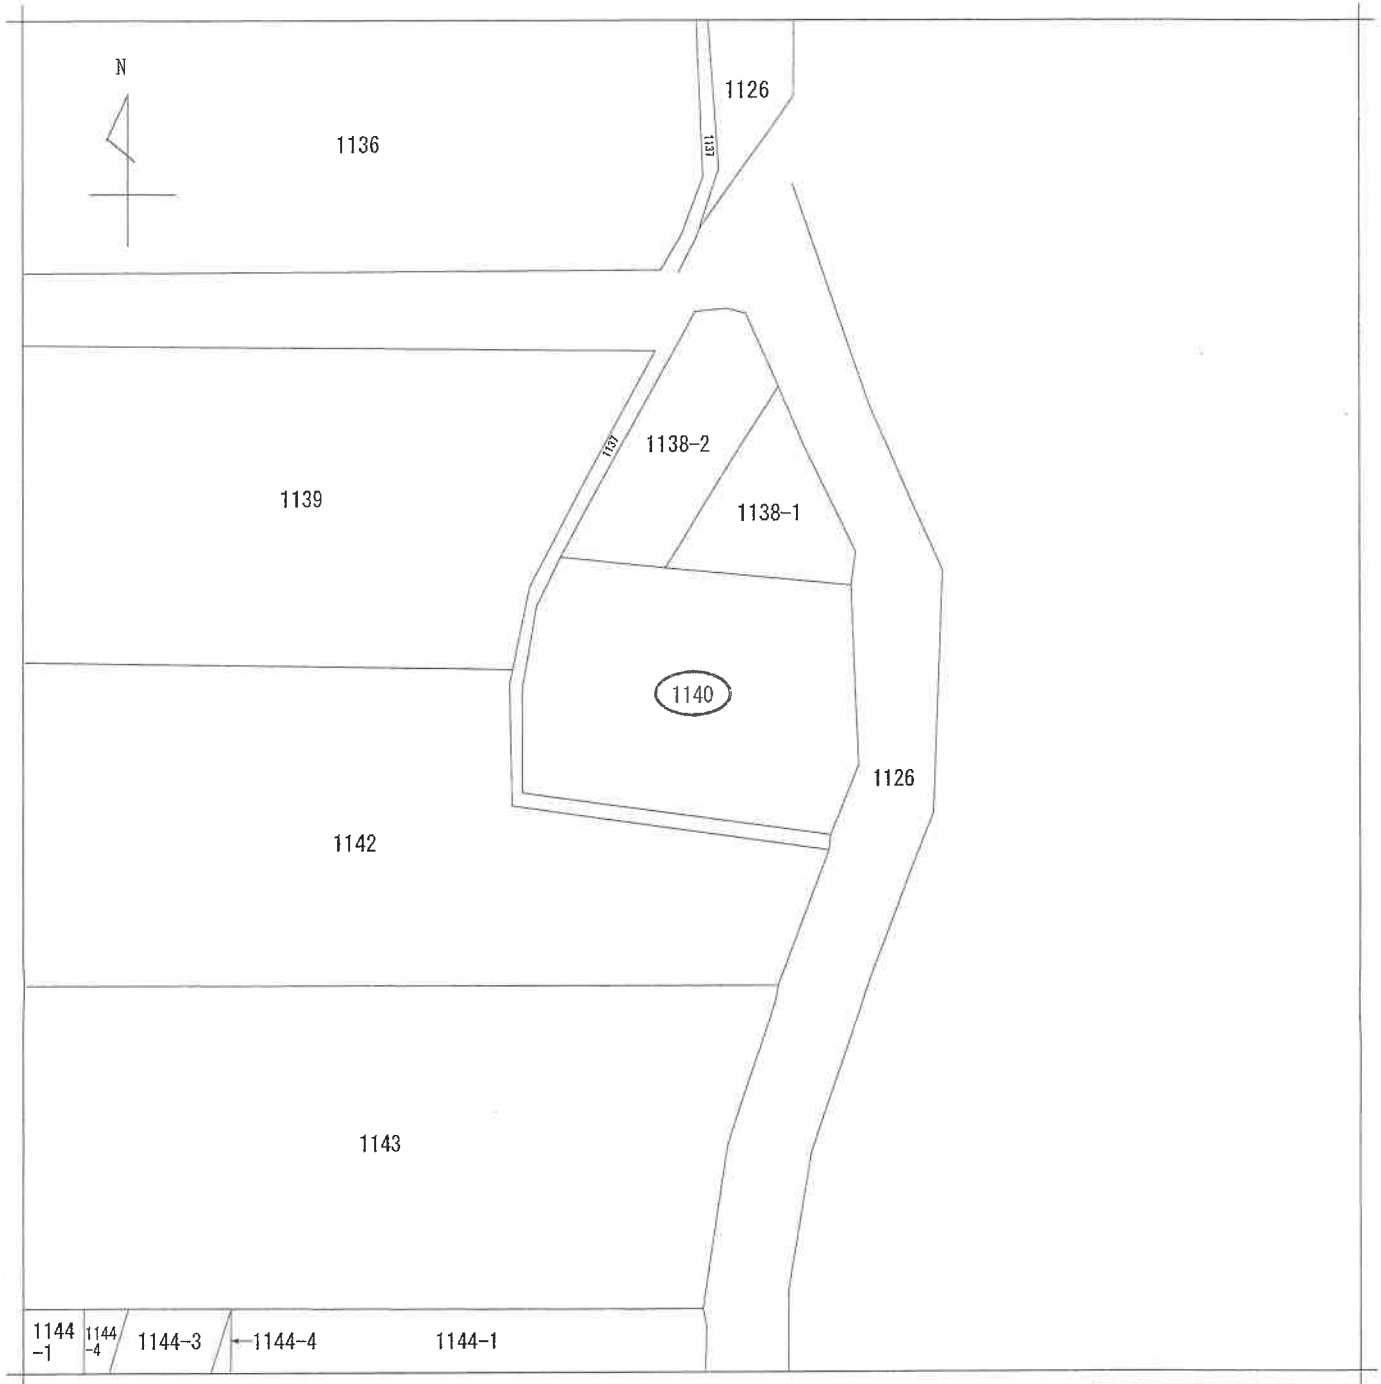
# 物件 1

(注) 地図に準ずる図面は、土地の区画を明確にした不動産登記法所定の地図が備え付けられるまでの間、これに代わるものとして備え付けられている図面で、土地の位置及び形状の概略を記載した図面です。
