## 期 間 入 札 の 公 告

- 2 所 在 滑川市四間町 546 番地  
 家屋 番号 546 番  
 種 類 居宅  
 構 造 木造瓦葺 2 階建  
 床 面 積 1 階 116.76 平方メートル  
           2 階 79.49 平方メートル  
 (附属建物)  
 符 号 1  
 種 類 物置  
 構 造 土蔵造瓦葺 2 階建  
 床 面 積 1 階 27.48 平方メートル  
           2 階 16.56 平方メートル  
 符 号 2  
 種 類 物置  
 構 造 木造瓦葺平家建  
 床 面 積 16.56 平方メートル

## 現況調査報告書

評 価 書

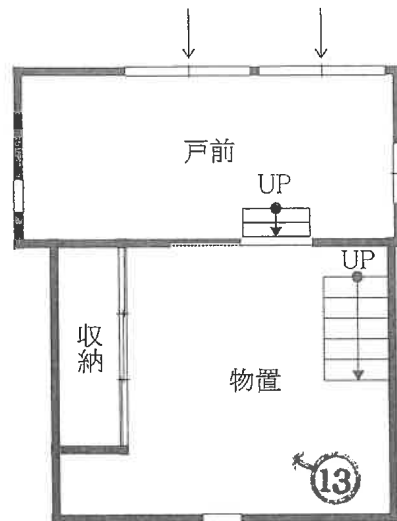
## ◆符号1

| 特記事項 | 本件建物については、内外装において、損傷、汚損等が多数見られるうえに、雨漏りの可能性も高いことから、経年相応に相当に劣化した建物である。<br>なお、実査日時点において、多数の動産類、不用品等が残置されている。 | | | |
