物 件 目 錄

物 件 明 細 書

現況調査報告書

評 價 書

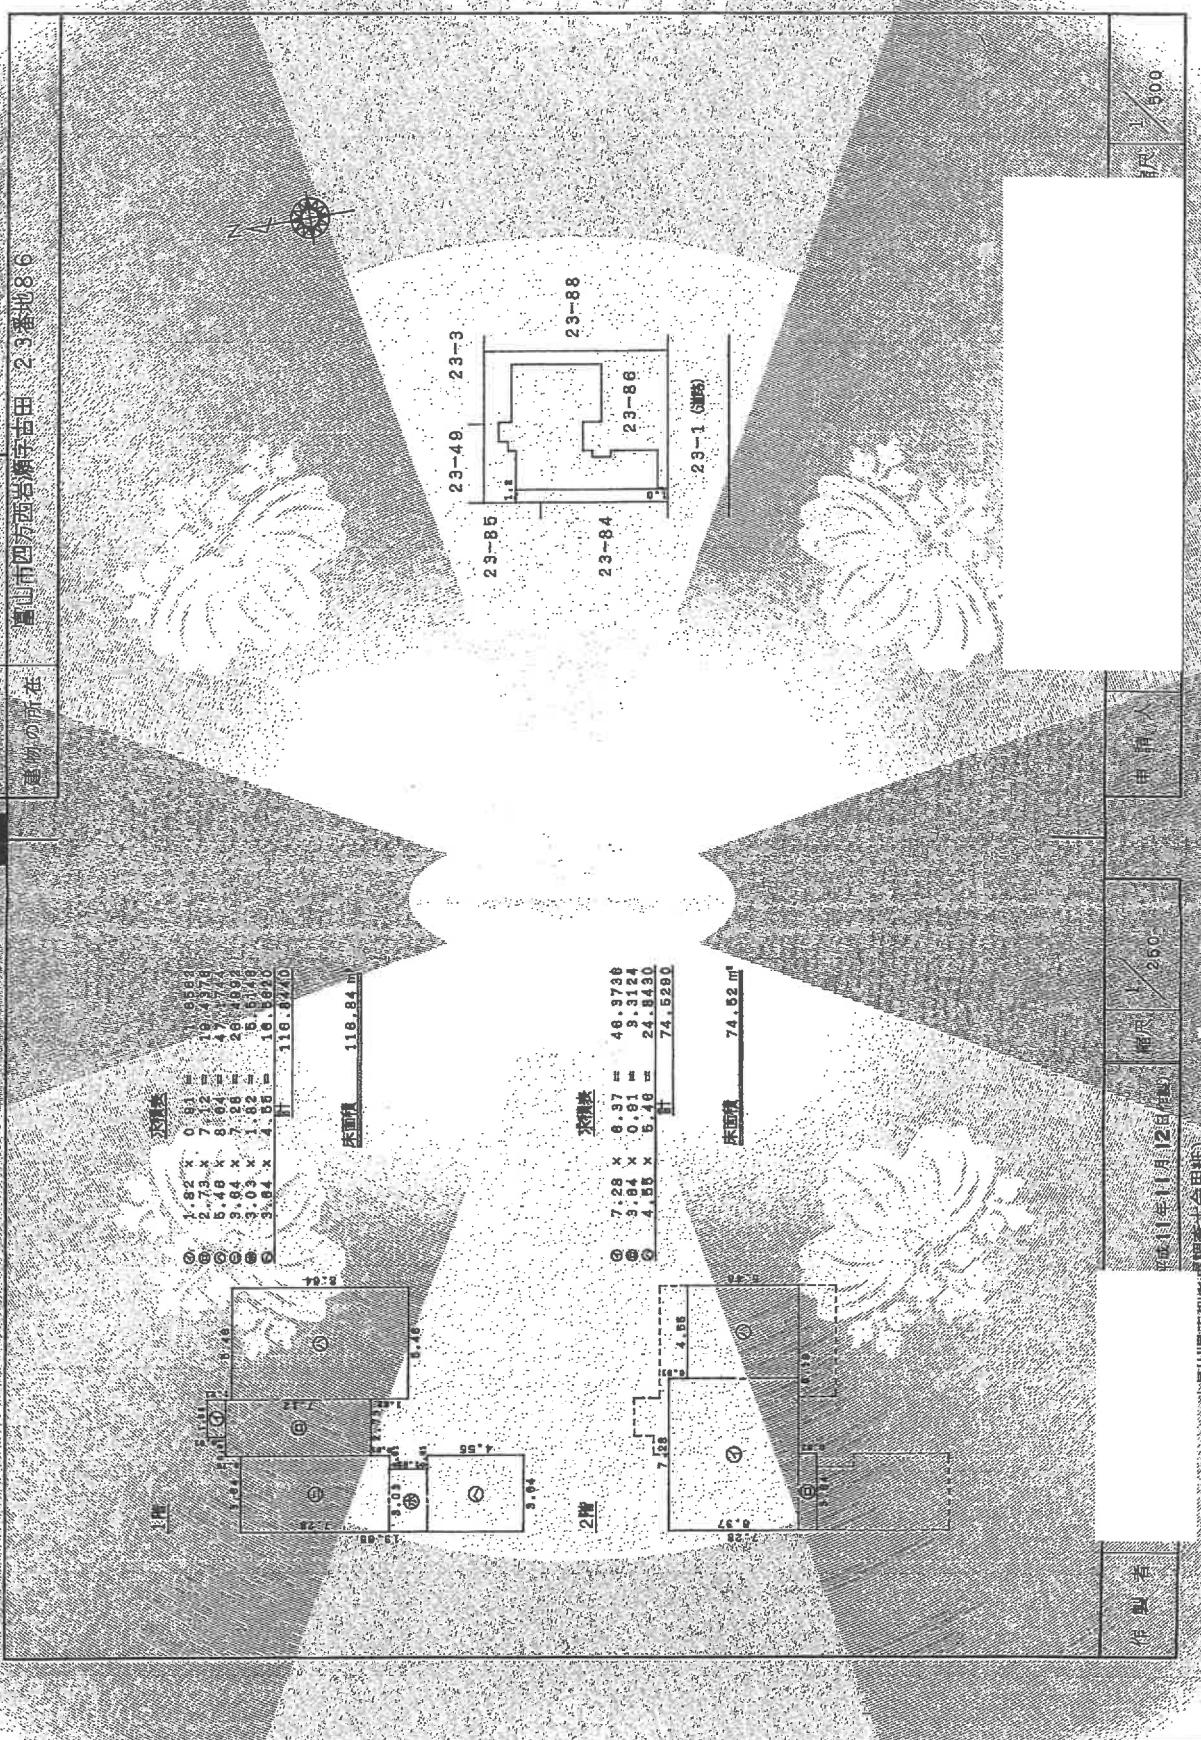
096738 各階平面図

建物平面図

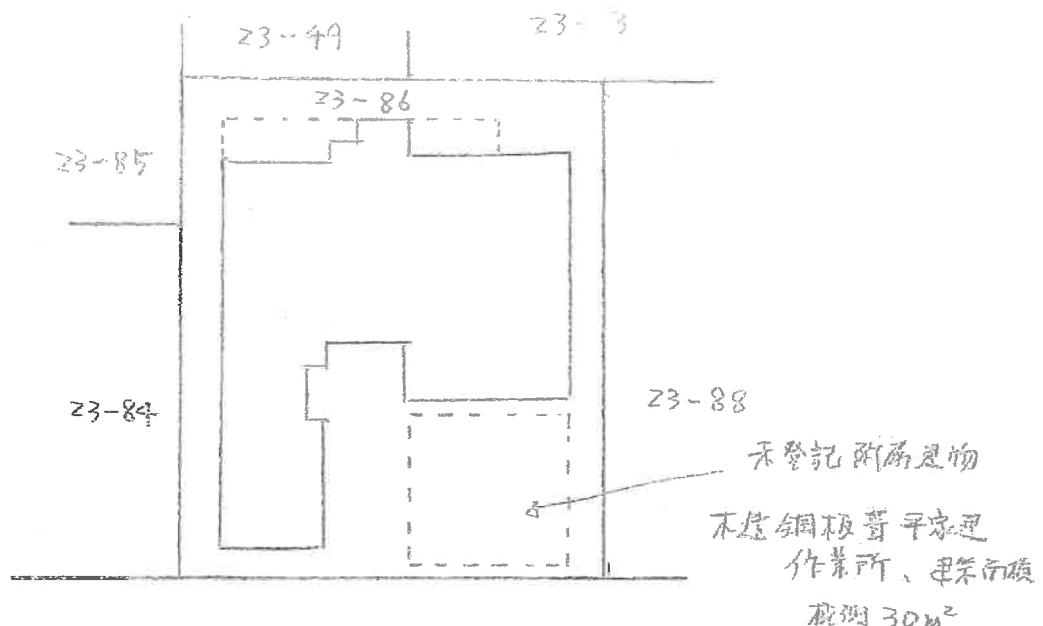
土地建物位置関係図

- 1 本件物件の状況は、公図、地積測量図、建物図面（各階平面図）、土地建物位置関係図、間取図及び添付写真のとおりである。
- 2 本件土地は、概ね長方形の整形地であり、南側で接道している。本件土地の形状については、概ね土地建物位置関係図のとおりと思われる。
- 3 本件土地は、南側が道路と接している。その他、東側、西側及び北側は宅地と接しており、長方形状の土地の4つの角のいずれも境界標の存在を確認した。これら4つの境界標を結んだ直線が本件土地と隣接地との境界と思われ、東側隣地との境界付近を除き、これに沿って道路脇側溝の縁、コンクリート構造物等の縁が存在する。本件土地と隣接地との境界は概ね明確になっているものと思われ、本件土地の範囲については、概ね土地建物位置関係図のとおりと思われる。

写真撮影の位置、方向
及びその番号を示す

当図面は、土地建物等のおおよその位置
関係を示したものである。

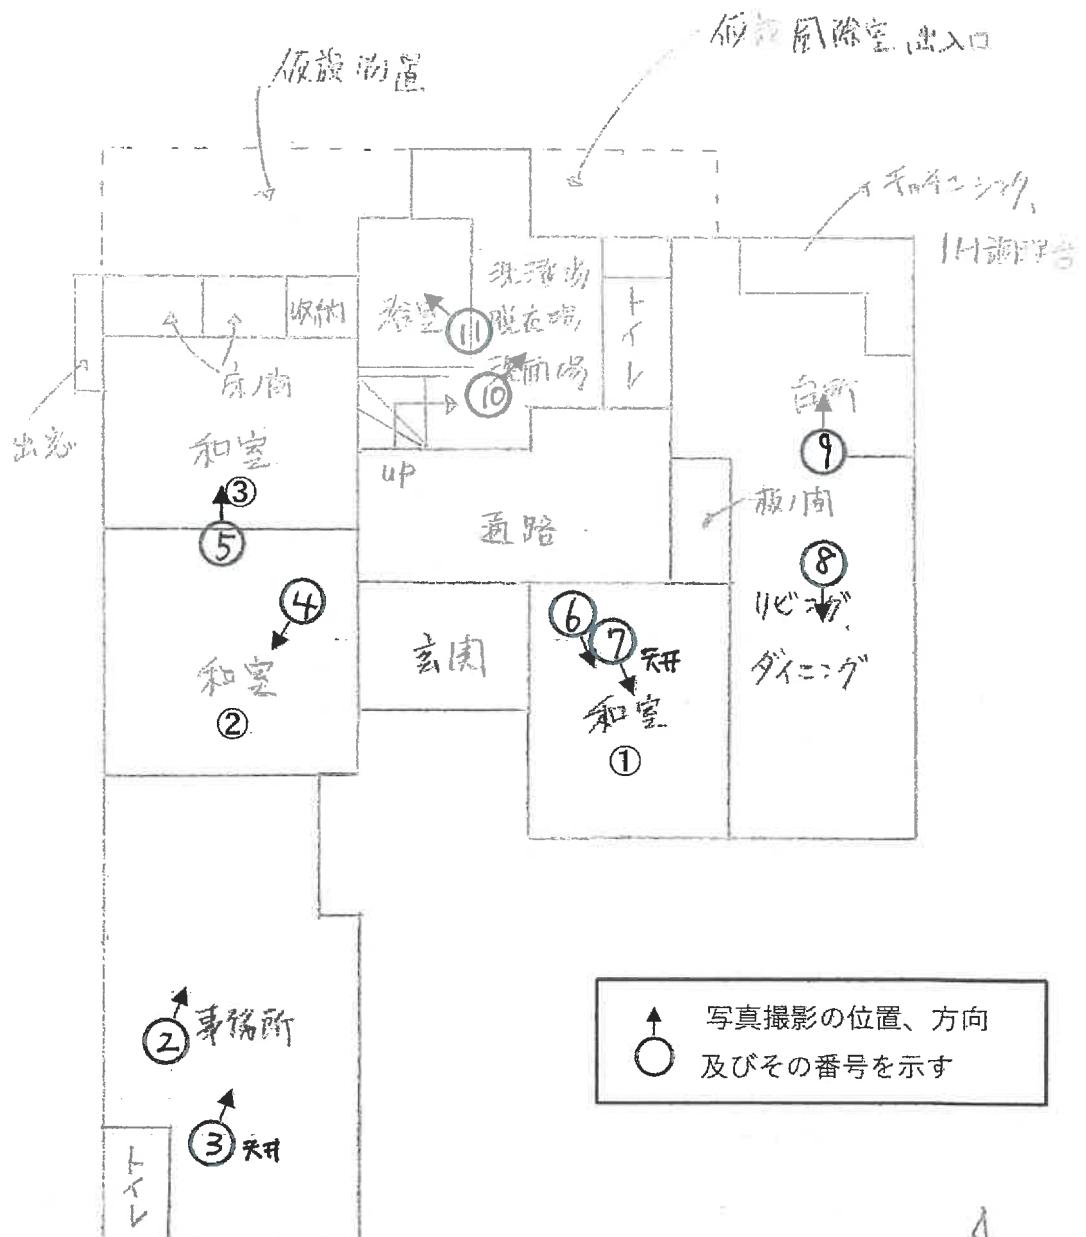
間取図

- 7 本件建物は、不動産登記記録及び固定資産・都市計画税名寄帳兼課税台帳によれば、平成元年に新築され、その後、平成11年に増築された建物と思われる。課税台帳上の家屋見取図及び建物内の状況からすると、1階南西部分の事務所、2階西側部分の洋室2室（付属資料間取図洋室③、④）及び2階北側部分の板の間が、平成11年に増築された建物ではないかと思われる。

- 8 本件建物内には、上記の増築以外にも、当初の間取変更及び改修をしたと思われる壁の取り壊し、天井板の剥離、柱の付け替え等をした痕跡が見受けられる。当職が、立入調査時に確認した点は、以下のとおりであり、現状の本件建物の間取りについては、概ね間取図記載のとおりであると思われる。
 - (1) 1階事務所の天井板の剥離

- (2) 1階和室②の南側壁面の事務所へ続く襖ははめ殺しとなっており、通り抜けはできない。
 - (3) 1階和室①の畳の剥離
 - (4) 1階和室①の天井板の剥離
 - (5) 2階洋室③の柱の付け替え
 - (6) 2階洋室③の天井板の剥離
 - (7) 2階洋室③の西側壁の一部剥離
 - (8) 2階洋室④の押入れ部分の改装跡

(1F)

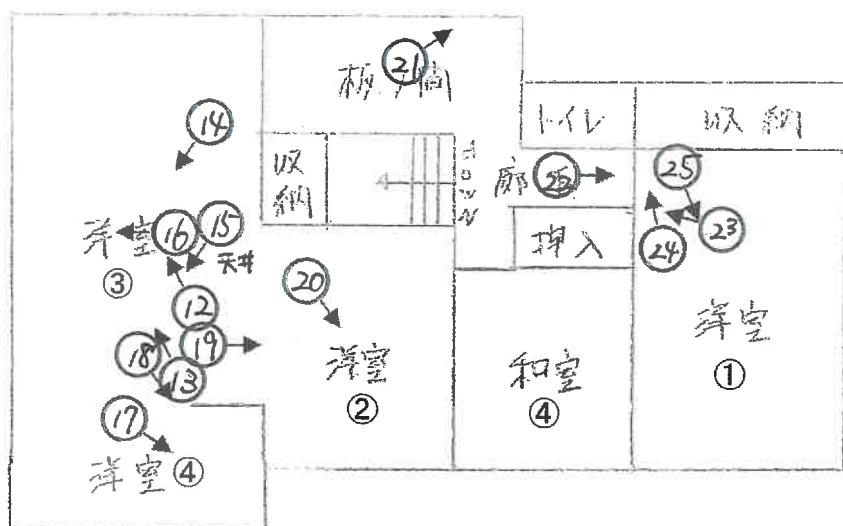
間取図

- (9) 2階洋室④の東側壁の剥離
 - (10) 2階洋室②と③の間には壁があったものと思われるが、取り外された形跡がある。
 - (11) 2階洋室①の入口ドア付近の壁クロスの剥離

(2F)

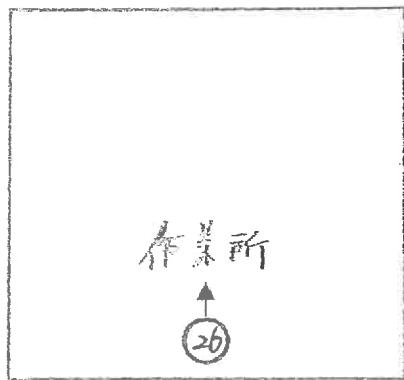
間取図

- 4 本件土地上には、本件建物の他、南東部分に未登記附属建物（作業所）が存在し、これら建物の敷地として利用されている。
- 5 本件物件所有者とは連絡がつかなかったものの、立入調査時において、本件建物内に、A宛の郵便物等の存在を確認した。
- 6 本件建物の占有者及び占有関係については、隣接居住者の陳述及び建物内の状況から本報告書2枚目のとおり認められた。

(未登記附属建物)

区分	未登記附属建物	
建築時期及び経済的 残存耐用年数	建築年月日： 不明 経過年数： 10年 (推定) 経済的残存耐用年数： 5年	
仕 様	構造 屋根 外壁 内壁 天井 床 設備 その他	木造鋼板葺平家建 鋼板葺 亜鉛メッキ鋼板、木板 現し 現し モルタル 電気 一
床面積(現況)	第3目的物件記載のとおり	
現況用途等	現況用途： 作業所 間取り： 附属資料間取図のとおり	
品 等	劣る	
保守管理の状態	やや劣る	
建物の利用状況	現況調査報告書記載のとおり	
特記事項	本件建物は建築年月日が不明であり、経過年数は推定である。
