期 間 入 札 の 公 告

物 件 明 細 書

現況調査報告書

評価書

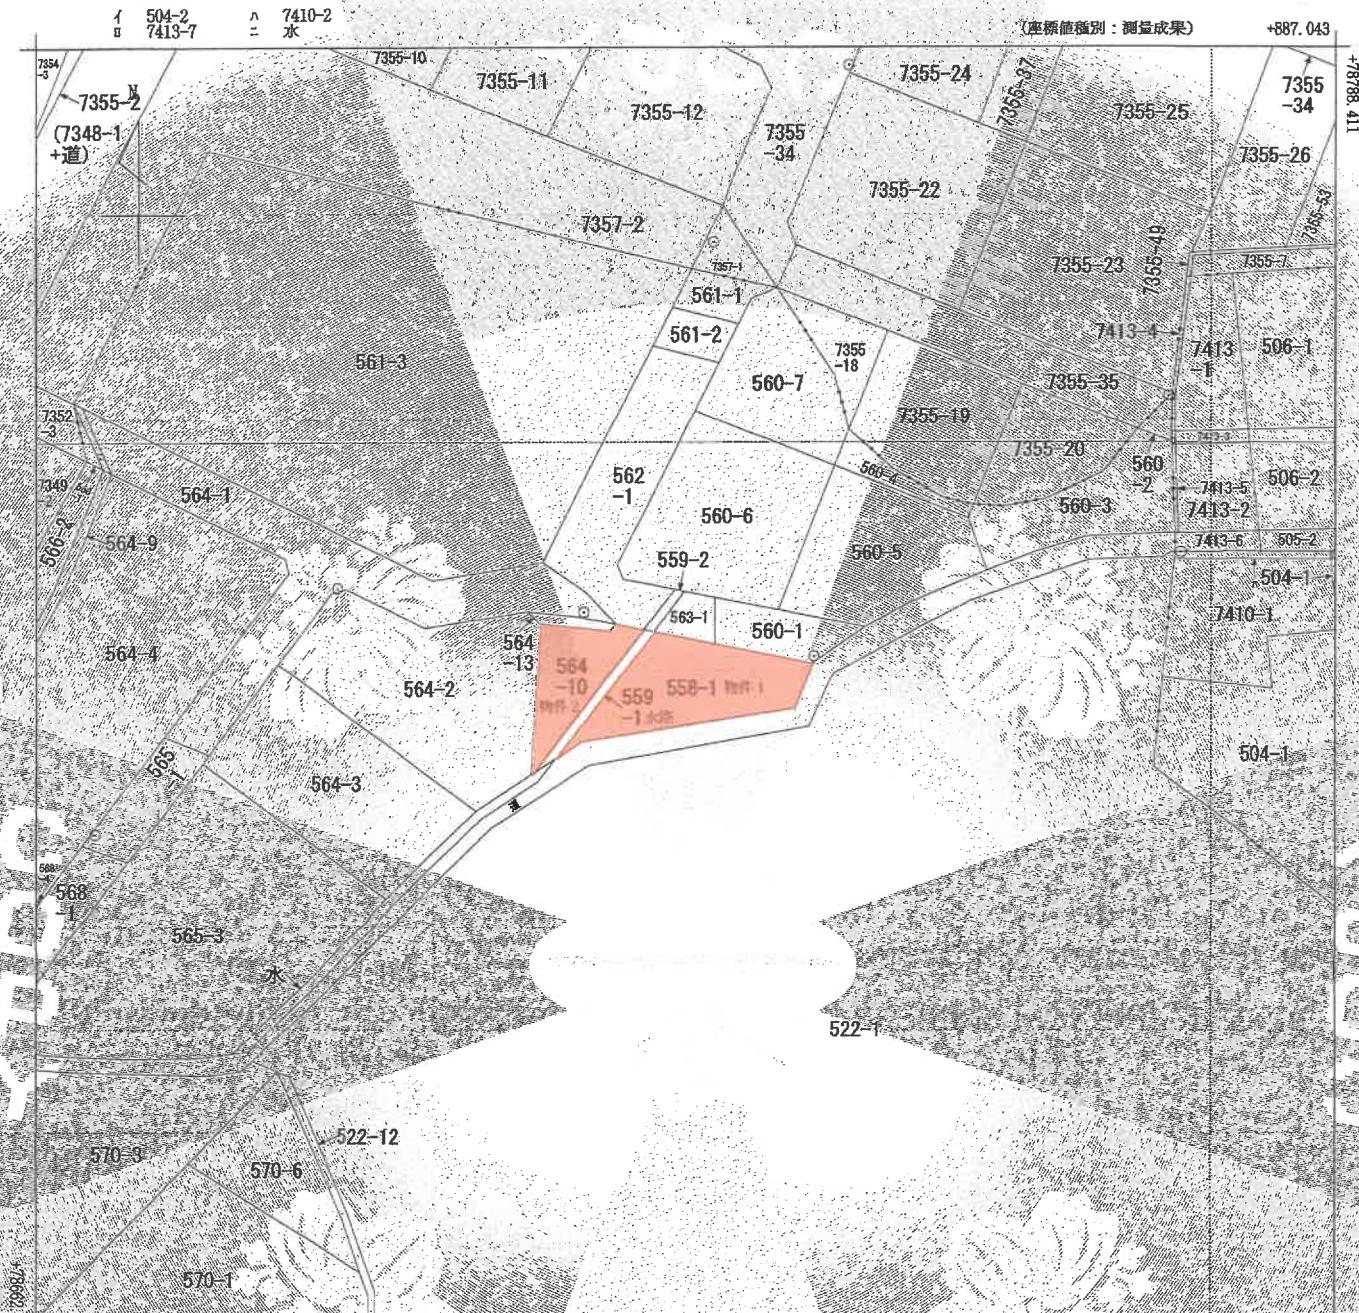
物件1、2

- 1 本件物件の状況は、公図、地積測量図、建物図面（各階平面図）、土地建物位置関係図、建物間取図及び添付写真のとおりである。
- 2 物件1及び同2の土地（以下「本件土地」という。）は、一体の土地として、物件3建物（主たる建物（居宅）及び附属建物（物置））の敷地として利用されている。
- 3 物件1と物件2の間には、公図上、富山市所有にかかる用悪水路（富山市茶屋町字向開559番1）が存在するが、現況、水路は存在せず、水路としての利用はされていない。この点、評価人の富山市に対する聴取結果によれば、用途廃止及び払下げの対象となる可能性が高いとのことであり、今後、所定の手続を経た上で、用途廃止及び払下げにより、本件土地とともに物件3の敷地として利用可能になるものと思われる。

- 4 本件土地は、北側で市道と接道している不整形地である。その他、西側が宅地と接しており、東側及び南側は通路（法定外道路）・水路（法定外水路）と接している。なお、北側接道部分は等高であるが、南側部分は、通路・水路との間に高低差があり、通路・水路側が1.8メートルほど低くなっている。その形状については、概ね土地建物位置関係図のとおりと思われる。

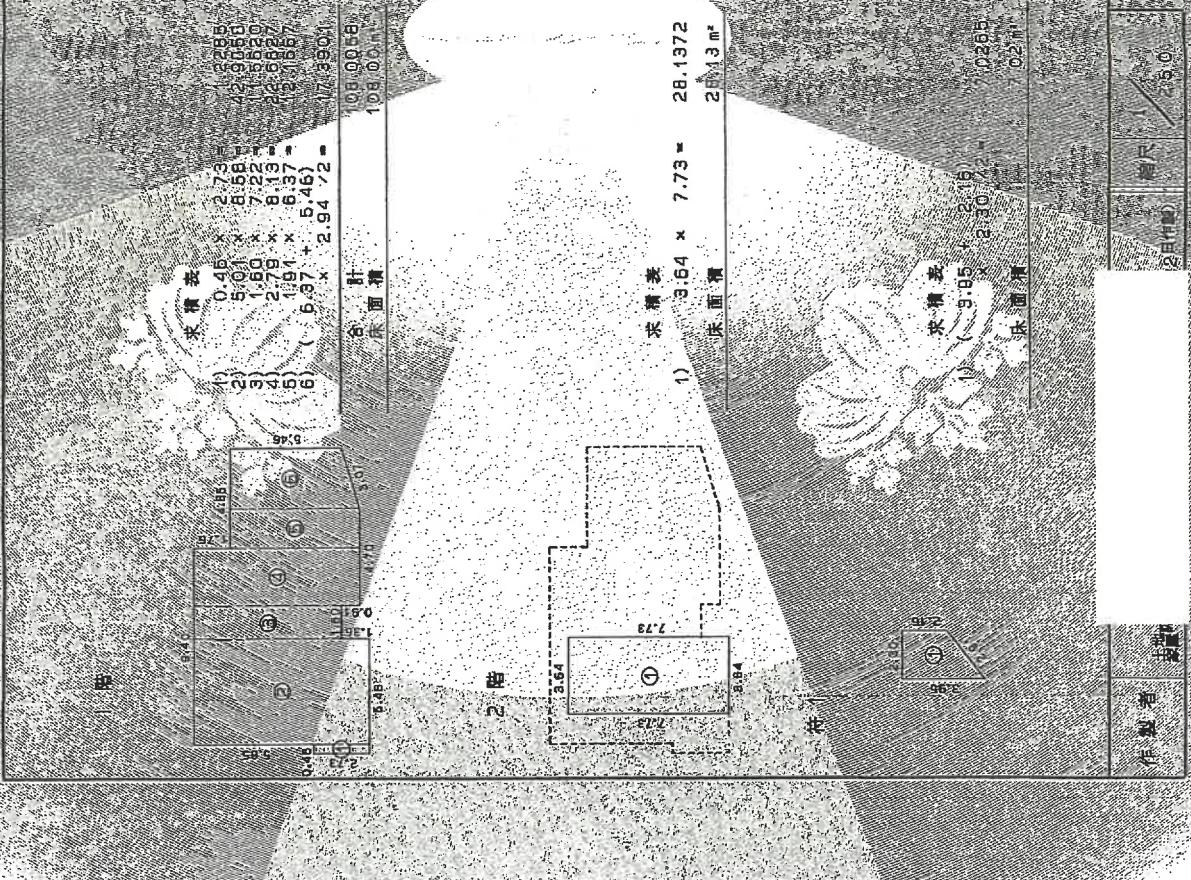
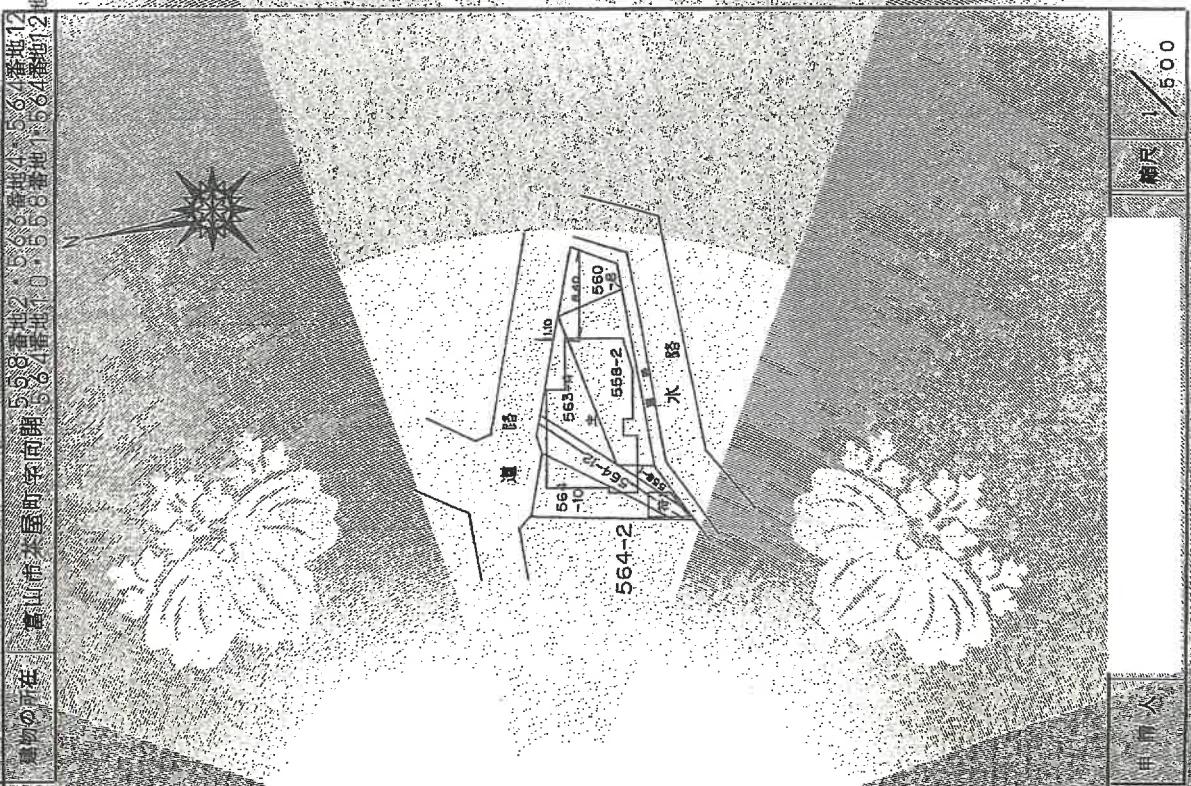
建物平面図

3 所 在 富山市茶屋町字向開 558番地2、563番地4、
 564番地12、564番地10、558番地1、5
 64番地12地先
 家屋 番号 558番2
 種 類 居宅
 構 造 木造瓦葺2階建
 床 面 積 1階 108.00平方メートル
 2階 28.13平方メートル

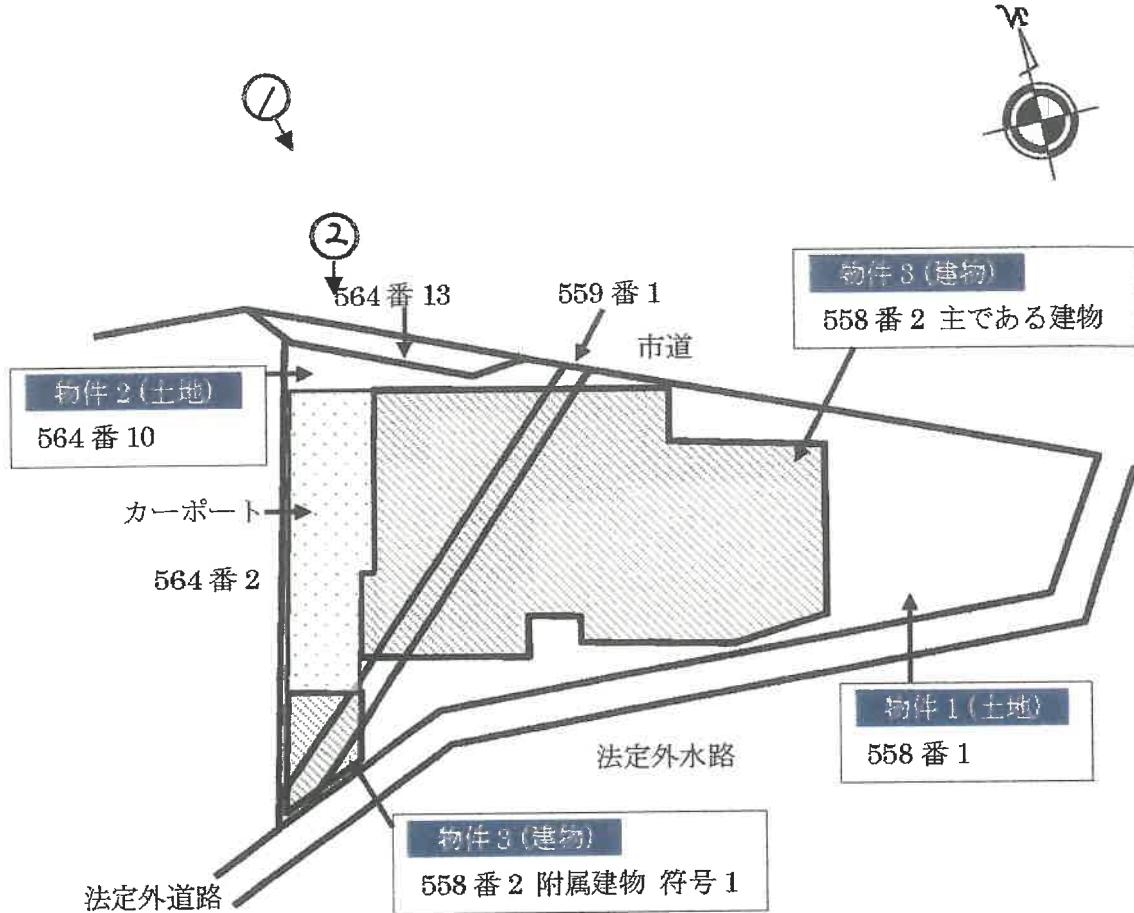
土地建物位置関係図

- 5 本件土地の北側接道部分の境界付近にその凹凸部分に沿って数カ所、南側の通路・水路との境界付近にその凹凸部分に沿って数カ所の境界標を確認した。これら境界標にそって、側溝やコンクリート境界壁等が存在しており、境界は明確となっているものといえる。本件土地の範囲については、概ね土地建物位置関係図のとおりと思われる。

- 6 本件土地北西角部分は、台形状のくぼんだ形状となっている。当該土地（富山市茶屋町字向開564番13）は、本件物件所有者とは異なる第三者の所有の可能性が高い。現状、同部分は、カーポート出入口部分及びコンクリートブロック塀の一部が設置され、これらの利用のために使用されている。買受人は上記土地部分を当然に利用できるわけではないことに留意を要する。

※上記境界は隣地立会によるものではなく、公図、地積測量図、建物図面、住宅地図、航空写真等により推定したものであり、境界を保証するものではない。

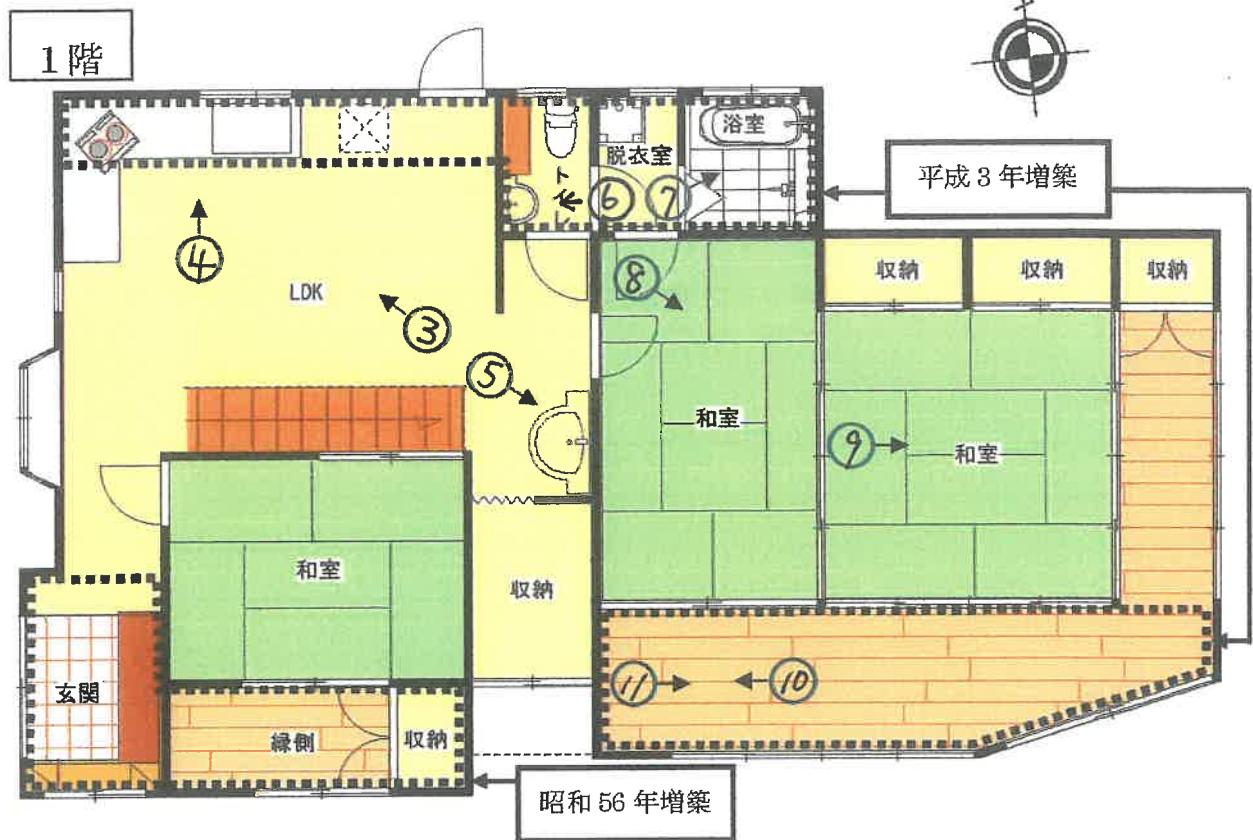
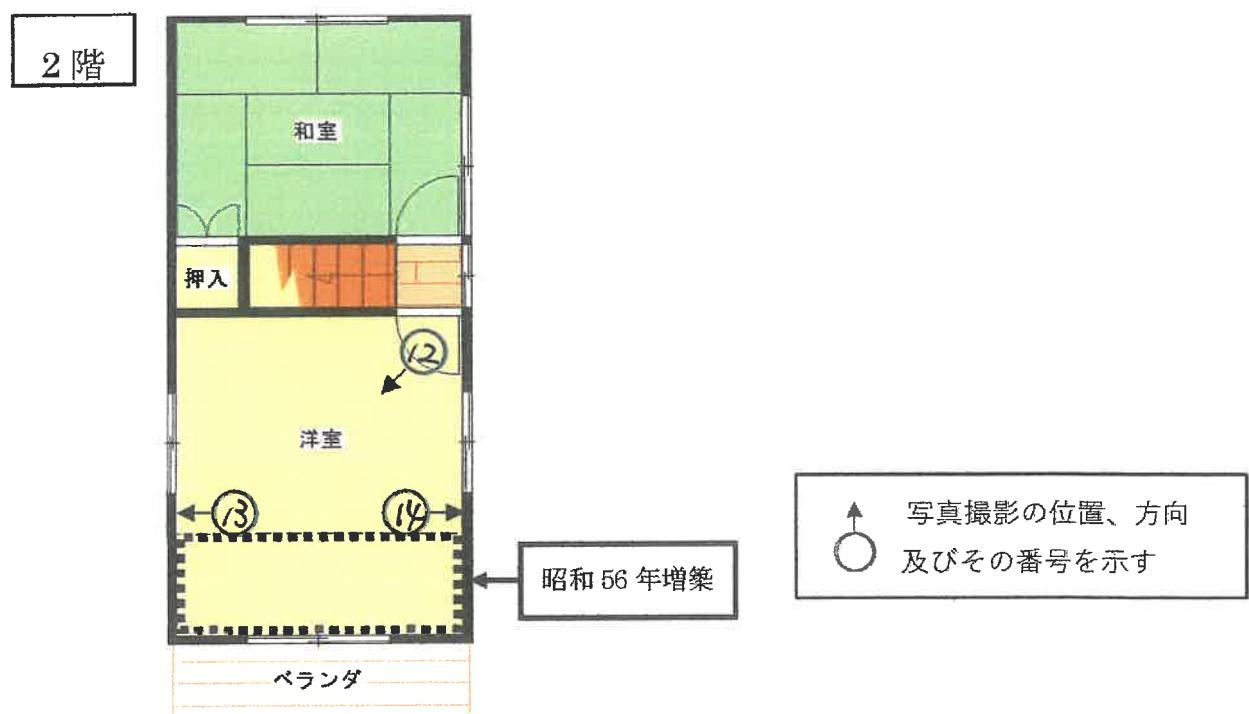
建物間取図

- 7 物件3建物の占有者及び占有関係については、関係者Bの陳述及び建物内の状況から本報告書2枚目のとおり認められた。
- 8 物件3建物（主たる建物（居宅））は、登記記録及び関係者Bの陳述によれば、昭和47年建築後、昭和56年及び平成3年の増改築を経た建物である。全体として、経年相応の劣化、損傷及び汚れなどが認められる。当職立入調査時において、1階南東縁側の天井部分の水しみ及び天井のたわみ、2階南側洋室の東西の各壁面の亀裂を確認した。また、1階リビング内の洗面台は水道管からの水漏れのため利用できない状況になっているとのことである。
