# 物 件 目 録

令和6年(ケ)第74号  
令和7年1月17日受理  
令和7年8月 5日提出

## 現況調査報告書

評 価 書

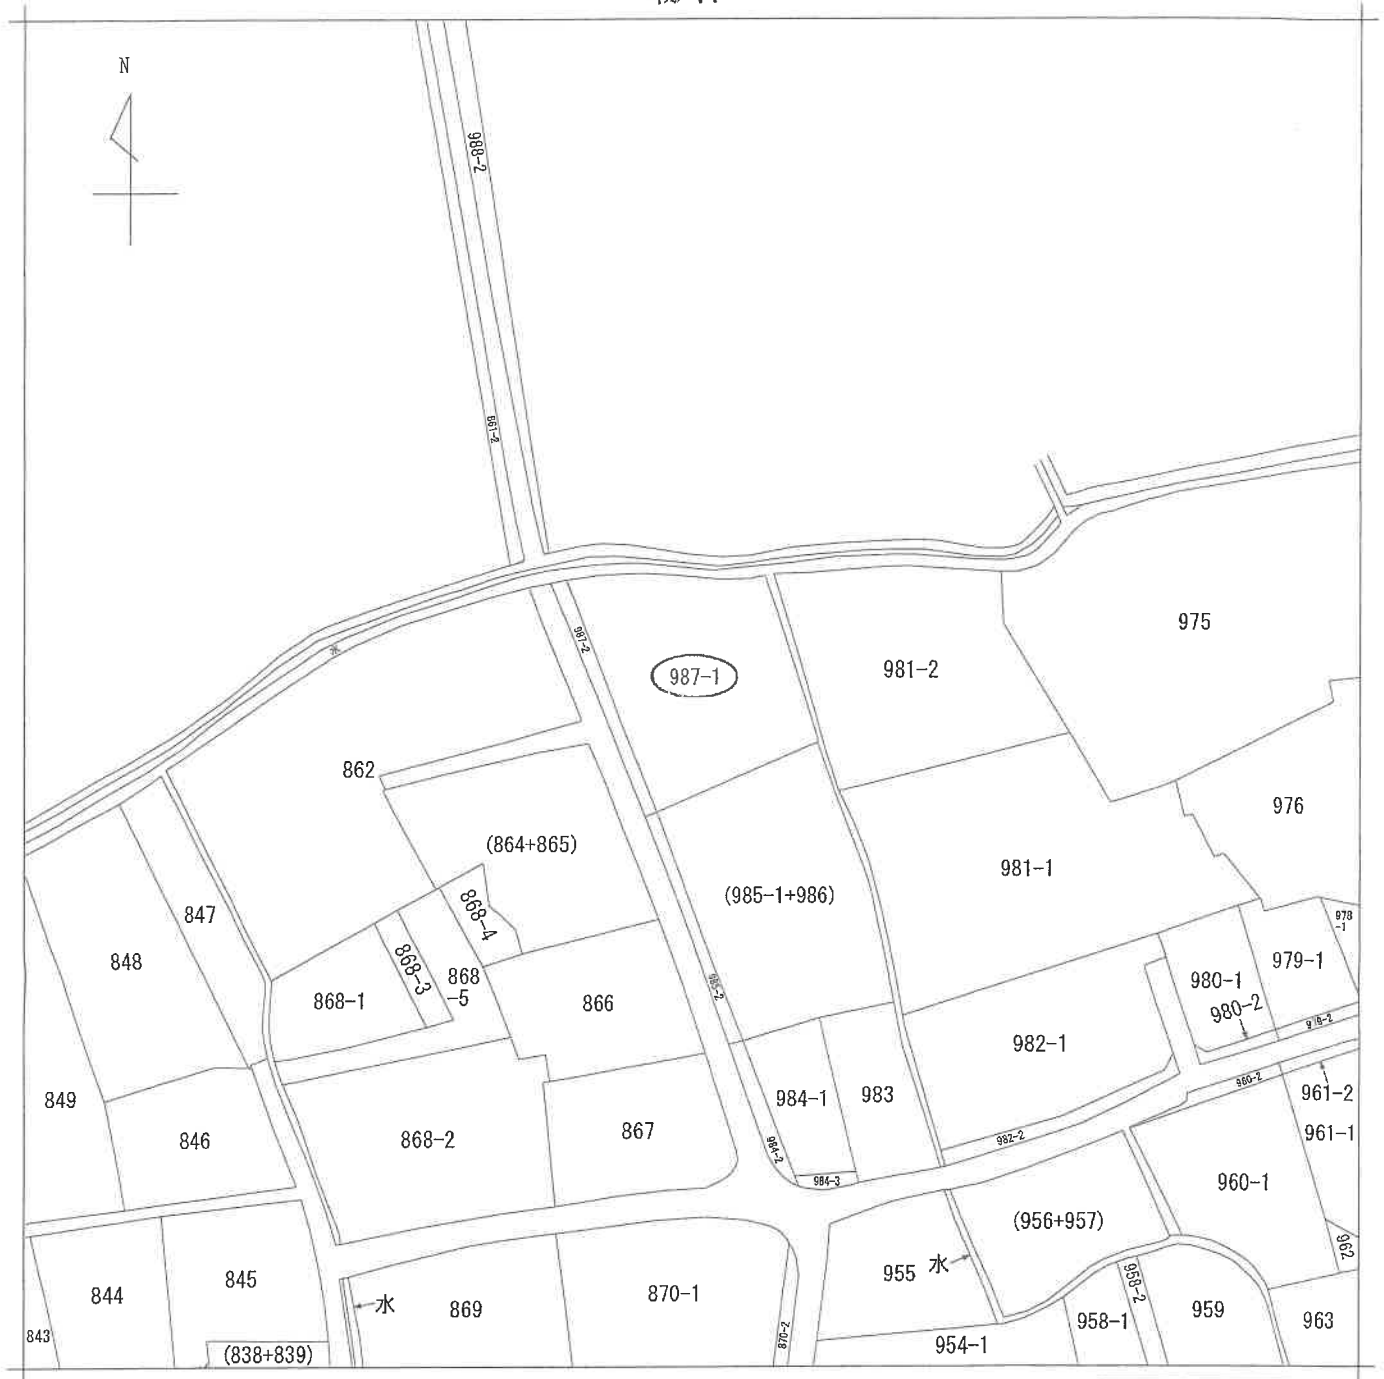
(注) 地図に準ずる図面は、土地の区画を明確にした不動産登記法所定の地図が備え付けられるまでの間、これに代わるものとして備え付けられている図面で、土地の位置及び形状の概略を記載した図面です。

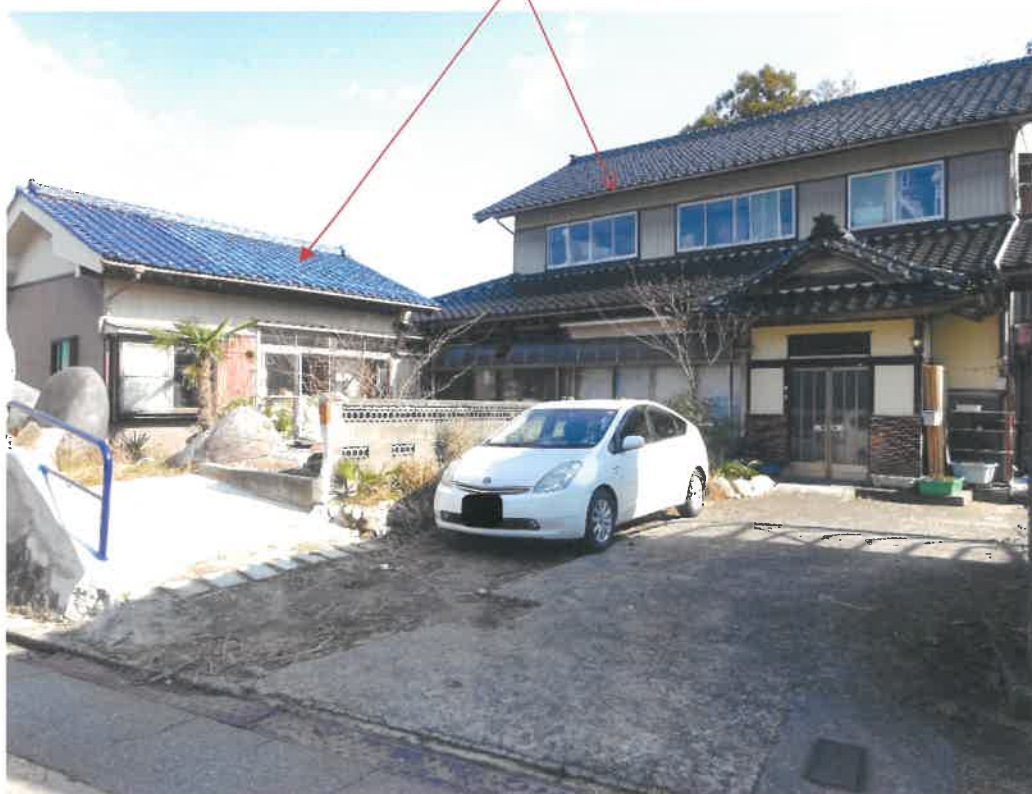
写真 1

物件2の建物（主である建物）

| 特記事項 | <p>本件建物は、執行官作成の「現況調査報告書」記載のとおり、建物内のほぼ全体において、多数の損傷、汚損、カビ跡等が見られるほかに、雨漏りの可能性も否定できないうえに、耐震性がなく、可能性が高く、機能的陳腐化も著しいことから、継続利用に当たっては、相当のリフォーム費用が発生するものと思われる。</p> <p>なお、本件建物は現所有者が居住中であり、現況において、相当の量の動産類、ゴミ、不用品等が残置されている。なお、2階部分の保守状況が特に悪いものとなっており、2階全体において、足の踏み場がない程に、ゴミ、不用品が散乱している。</p> |

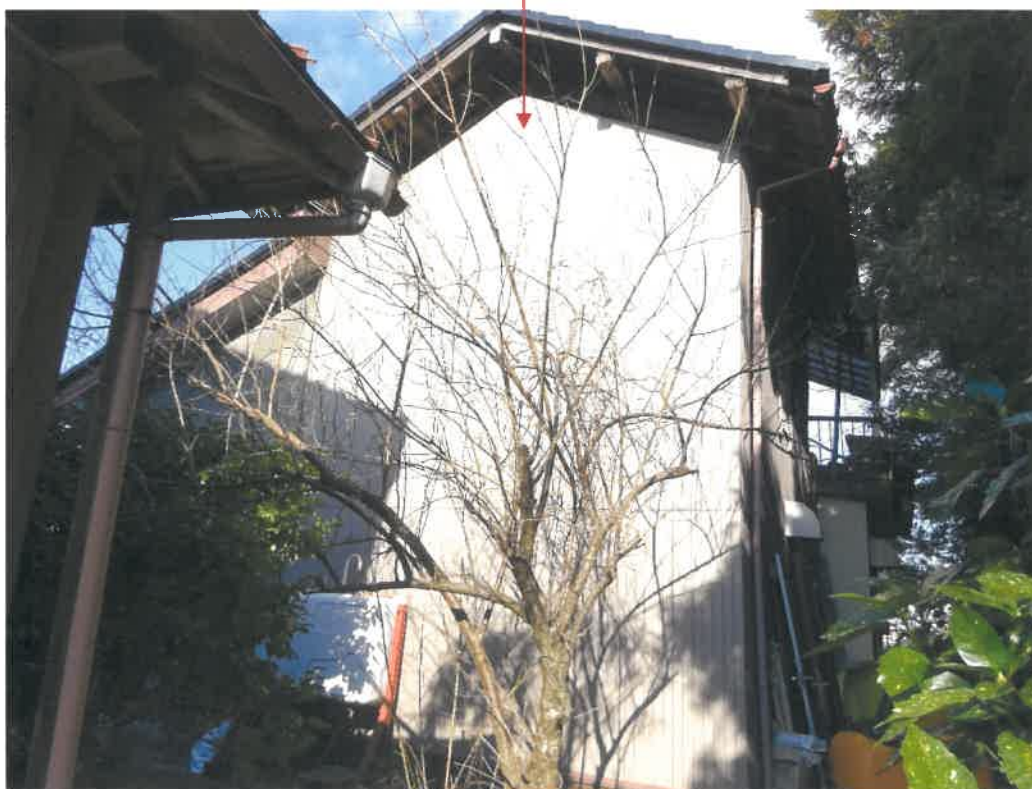
写真 2

物件2の建物（附属建物符号1）

| 特記事項 | 前述のとおり、本件建物は、主たる建物と相互に行き来できる構造となっている。<br>また、本件建物の1階部分は、平成25～26年頃に、作業スペースに改装されている。<br>なお、本件建物内には、多数の動産類、ゴミ等が残置されている。 | | | |

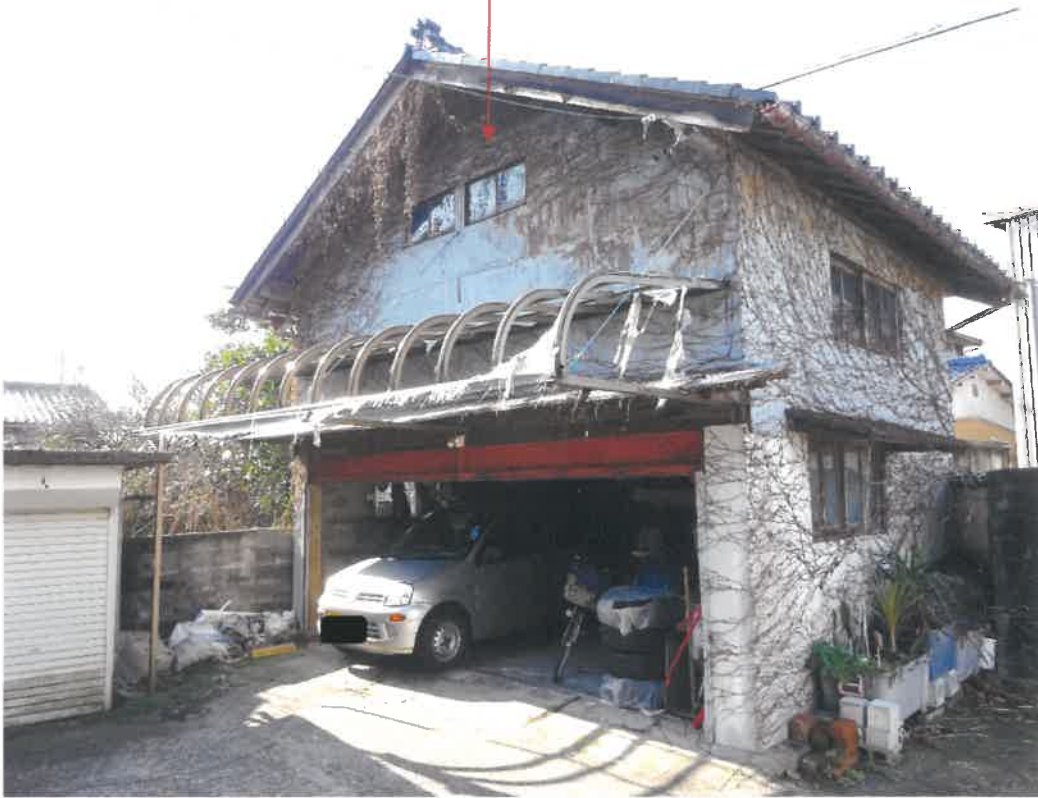
写真 3

物件2の建物（附属建物符号2）

| 特記事項 | 本件建物は1階部分がコンクリートブロック造、2階部分が木造の構造である。また、本件建物には階段がない構造であり、別途梯子等を使用する必要がある。なお、本件建物内には、多数の動産類、ゴミ、不用品等が残置されている。 | | | |

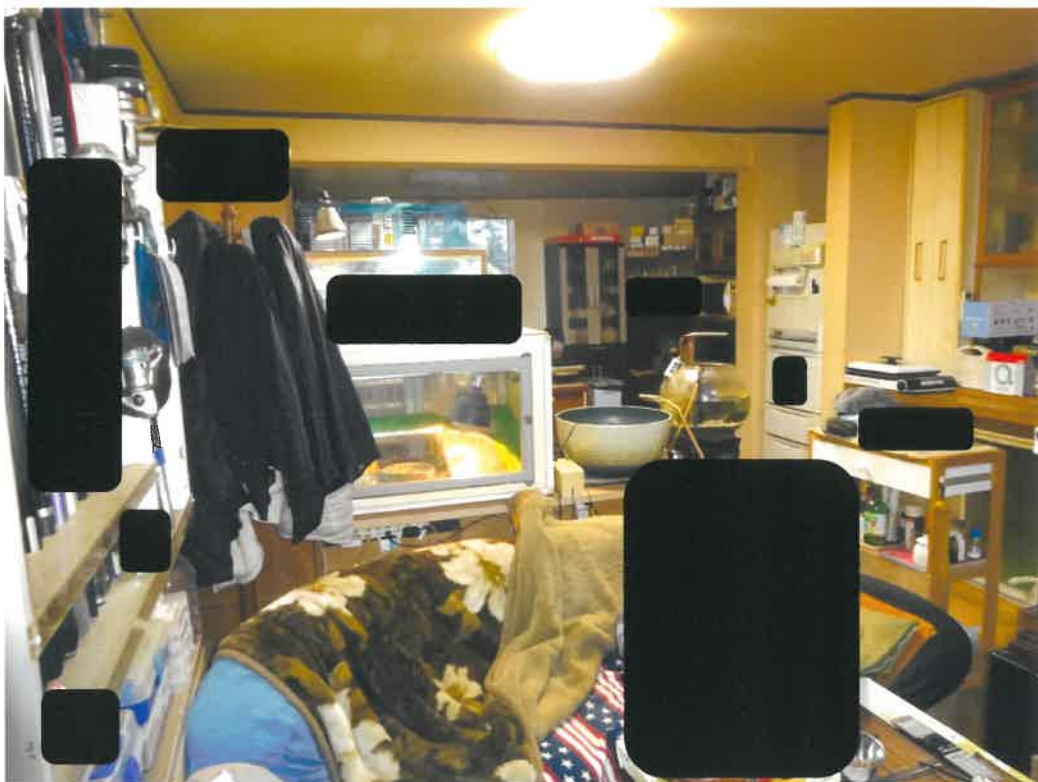
写真 4

物件2の建物（主である建物）（以下同じ）

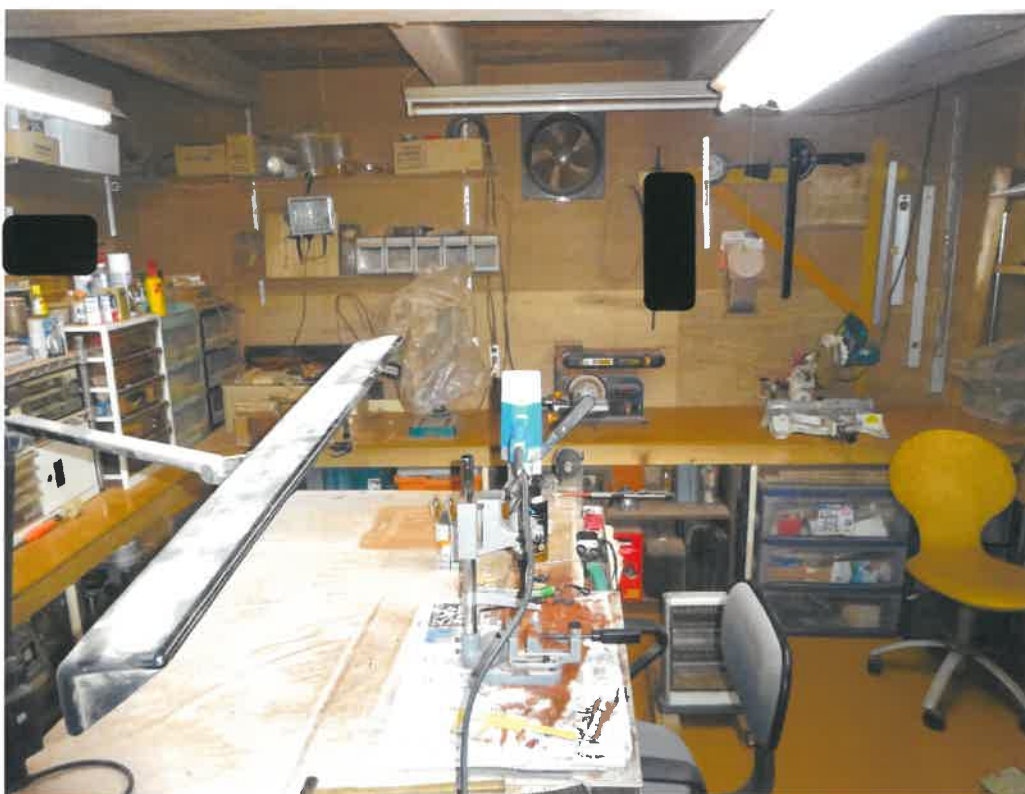
写真 15

物件2の建物（附属建物符号1）（以下同じ）
