## 期 間 入 札 の 公 告

## 現況調査報告書

物件4の建物

評 価 書

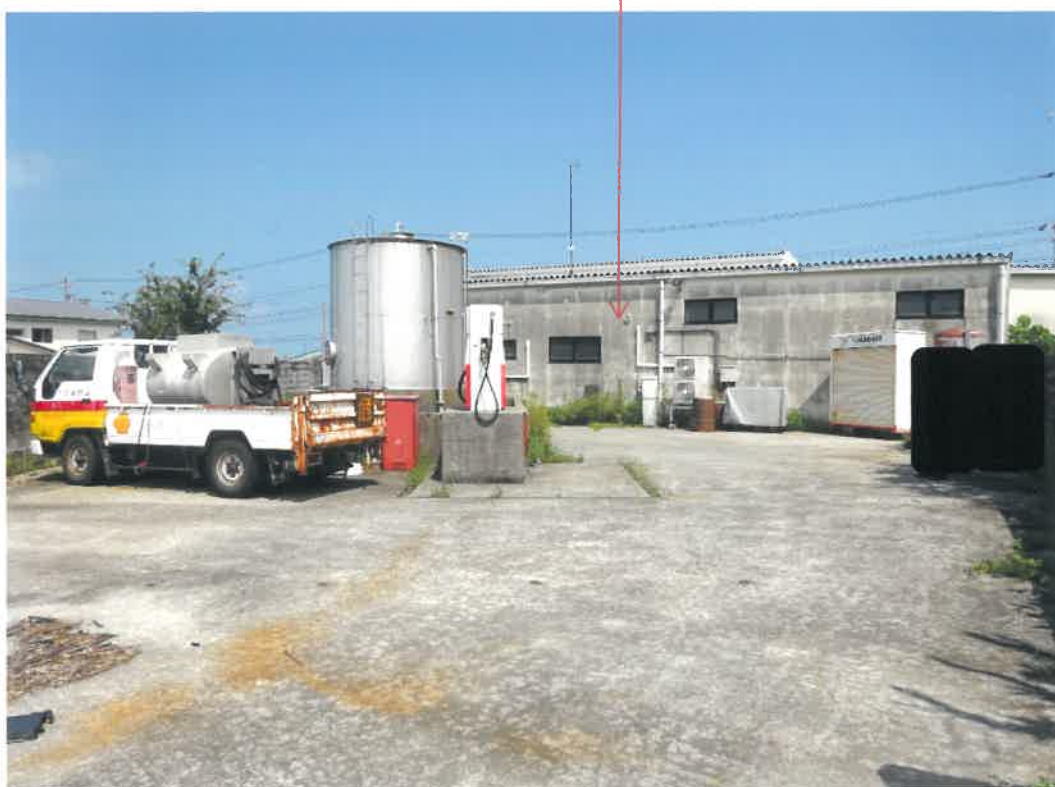
写真 2

物件4の建物
