物 件 目 録

## 物 件 明 細 書

# 現況調査報告書

# 評 価 書

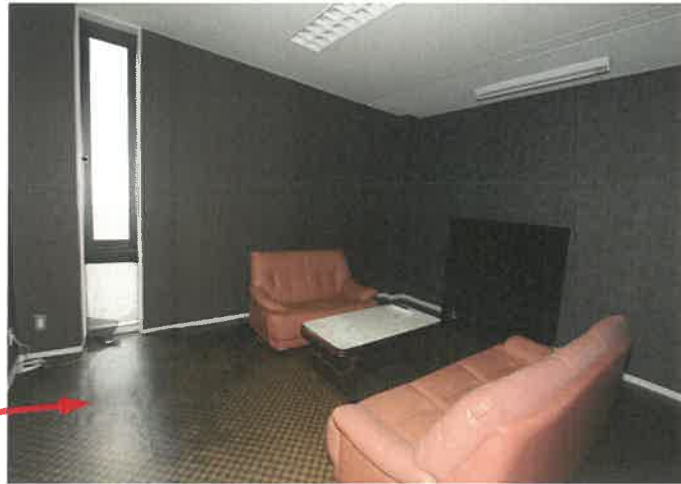
写真⑩

染み汚れ
