富山地方裁判所本庁では、次の売却スケジュールの入札から新しい制度が適用されます。

現況調査報告書

| | 種 類 | 給油所 |

評 価 書

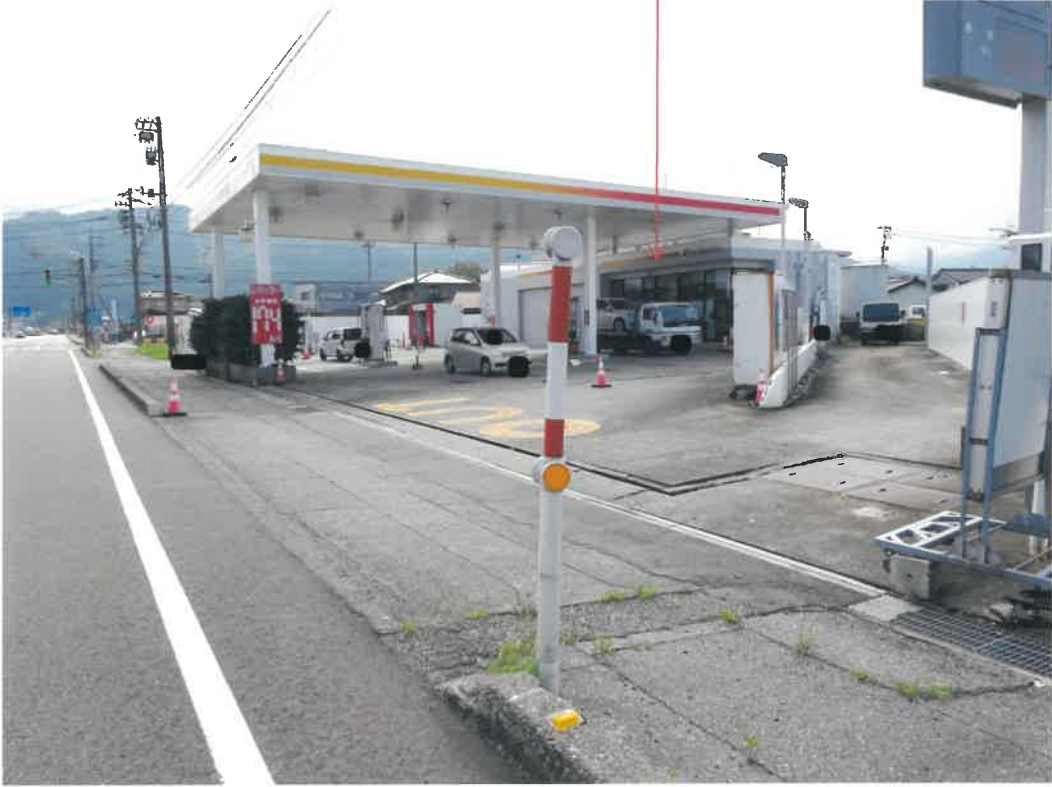
写真 1

- 5 本件建物の状況について、立入調査時、1階店舗内に内壁クロスの撓み、亀裂等が認められたほか、整備場等に内壁の劣化、汚損、外壁の亀裂、汚損等が確認されるなど、経年相当に劣化している建物であると認められた。
- 6 本件給油所においては、ガソリン等を取り扱っており、土壌汚染の可能性が疑われるところ、土壌汚染予備調査の結果によると、ガソリンの給油口及び地下タンクまでの地下配管、ガソリンの地下タンク、地下タンクから給油機までの地下配管及び給油機周辺において、ガソリン等の漏洩によるベンゼン、鉛及びその化合物による土壌汚染のおそれがあると思われる。また、廃棄バッテリーの屋外放置による鉛及びその化合物による土壌汚染のおそれがあると思われるとして、土壌汚染が存在するおそれが比較的多いと認められる土地と思われ、土壌汚染状況調査（本格調査）の必要はあると判断される、としている。
本調査において土壌汚染状況調査（本格調査）を実施していないため、買受希望者は注意する必要がある。

物件4の建物

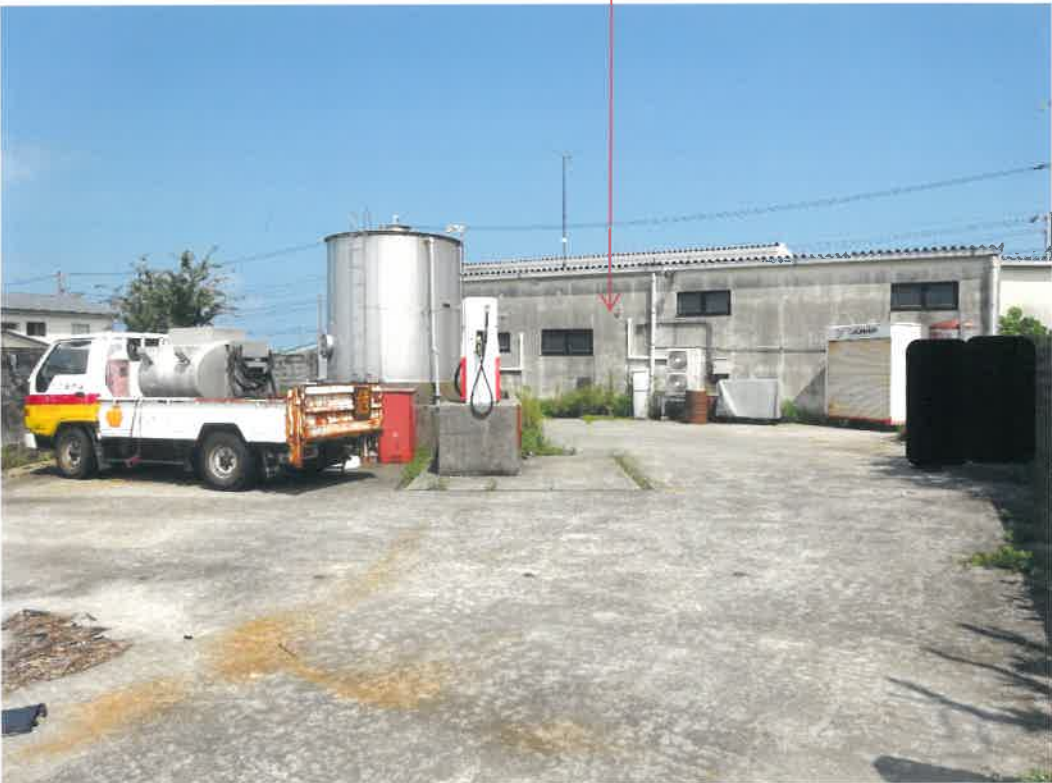
写真 2

物件4の建物
