期 間 入 札 の 公 告

種 類	ホテル		
構 造	鉄筋コンクリート造陸屋根3階建		
床 面 積	1階	1553.06	平方メートル
	2階	1078.99	平方メートル
	3階	1078.99	平方メートル

再現況調査報告書

現況調査報告書

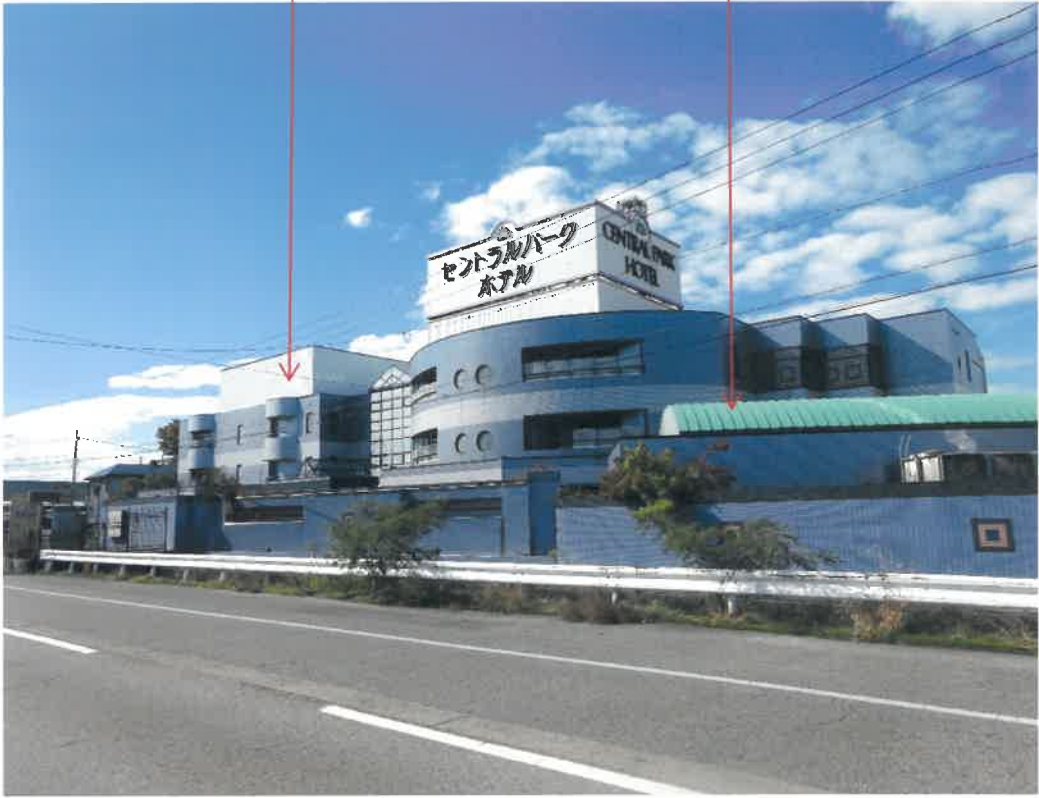
写真 1

物件10の建物(主である建物)
物件10の建物(附属建物符号1)

- 6 本件の再現況調査は、債権者から、物件10の建物において重大な損壊及び設備の盗難が発覚したとの申出により実施したものであり、再現況調査時における状況は、次のとおりである。
- (1) ホテル(主である建物)について、1階のエントランス及びロビーの天井板に水シミ跡、床クロスの撓みが、食堂の天井板に損傷等が、厨房の天井板に損傷が、南西側付近の廊下の内壁に雨漏り、水シミ跡等が、車庫(211号)の天井板に補修跡が、3階の客室内の内壁クロスに水シミ跡等が、廊下の天井に水シミ様の跡が、複数箇所において内壁クロスの剥離等がそれぞれ認められたほか、1階の電気室及び機械室等に電線ケーブルの切断、天井の損傷、廊下の天井の損傷、ほとんどの客室内のテレビ、洗面室の蛇口、浴室のカラン等の持ち去り、これら取外しに伴う洗面台の損傷等、複数の客室内のエアコン、ドライヤー、ベッドの操作盤、精算機、照明器具の持ち去り、屋上看板及びスクリーンの柱部分の錆び、外壁タイルの劣化、汚損

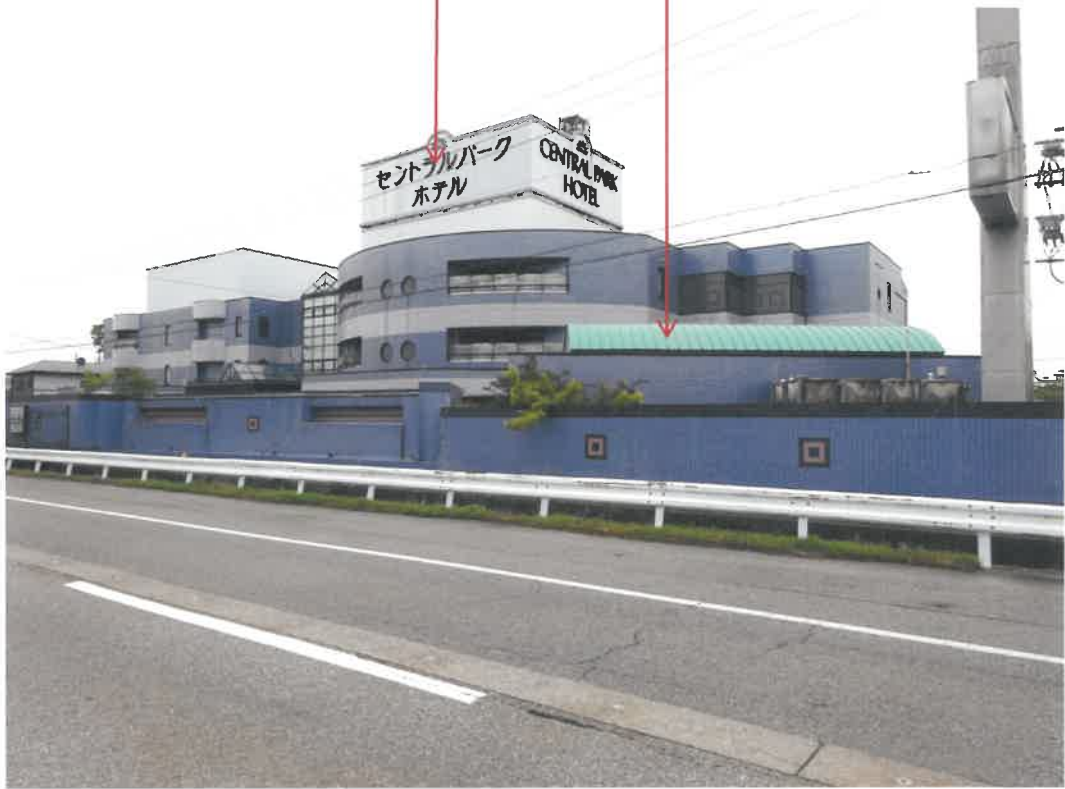
写真 1

物件10の建物(主である建物)
物件10の建物(附属建物符号1)

- 所有者宛てに業務委託、前記隣接地の利用関係等に関する連絡依頼文書を送付したが、所有者からの回答、連絡等は得られなかった。
- なお、所有者は、本件建物の運営を株式会社コシエンタープライズに委託している。
- 5 本件建物の立入調査時における状況は、次のとおりである。
- (1) ホテル(主である建物)について、1階のエントランス及びロビーの天井板に水シミ跡、床クロスの摺りが、食堂の天井板に損傷等が、厨房の天井板に損傷が、南西側付近の廊下の内壁に雨漏り、水シミ跡等が、車庫(211号)の天井板に補修跡が、3階の客室内の内壁クロスに水シミ跡等が、廊下の天井に水シミ様の跡が、複数箇所において内壁クロスの剥離等がそれぞれ認められたほか、スクリーンの柱部分の錆び、外壁タイルの劣化、汚損等が確認された。
