物 件 明 細 書

令和7年(ケ)第53号
令和7年10月16日受理
令和7年12月23日提出

現況調査報告書

評 価 書

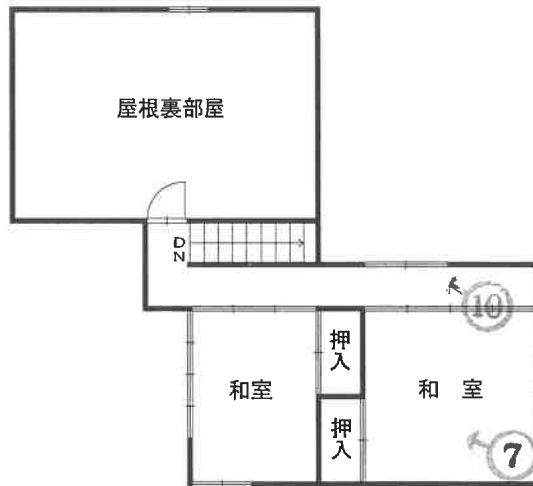
建物間取図

↑ 写真撮影の位置，方向
○ 及びその番号を示す
