## 期 間 入 札 の 公 告

## 現況調査報告書

- 1 所 在 魚津市火の宮町  
地 番 606番  
地 目 宅地  
地 積 149.68平方メートル
- 2 所 在 魚津市火の宮町  
地 番 607番  
地 目 宅地  
地 積 145.95平方メートル
- 3 所 在 魚津市火の宮町 606番地  
家屋 番号 606番  
種 類 店舗・居宅  
構 造 木造瓦葺2階建  
床 面 積 1階 105.12平方メートル  
2階 58.24平方メートル

評 価 書

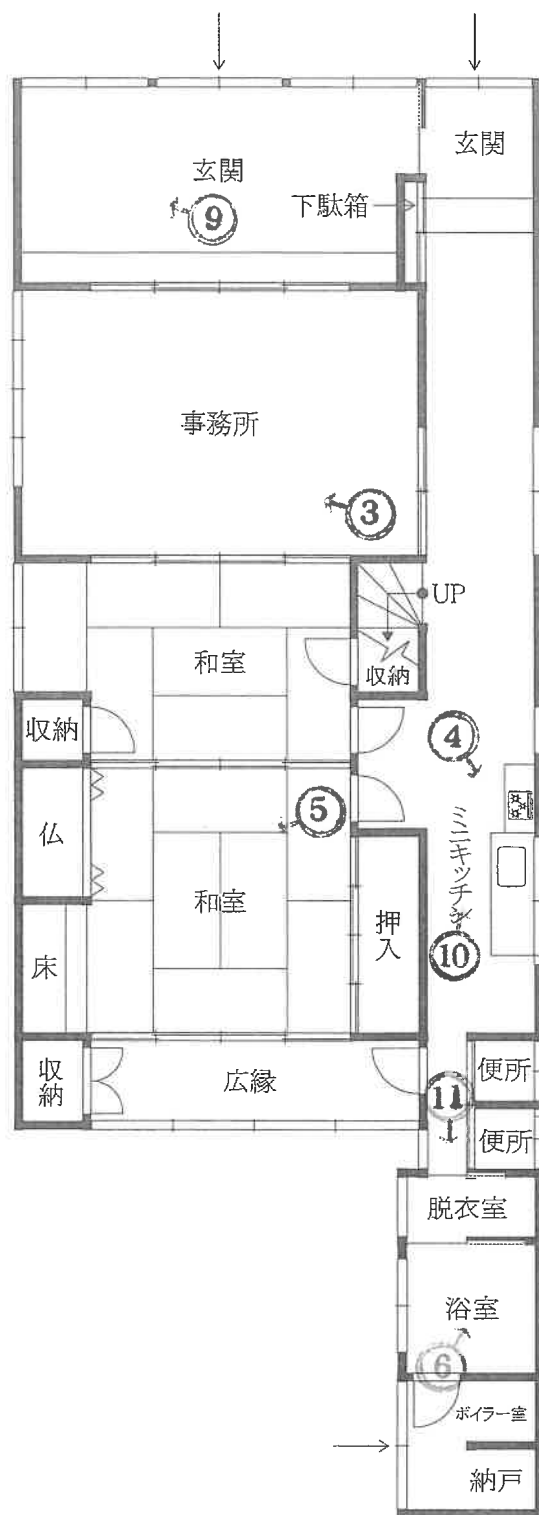
# 建物間取図(主である建物)

1階

2階

↑ 写真撮影の位置, 方向  
○ 及びその番号を示す

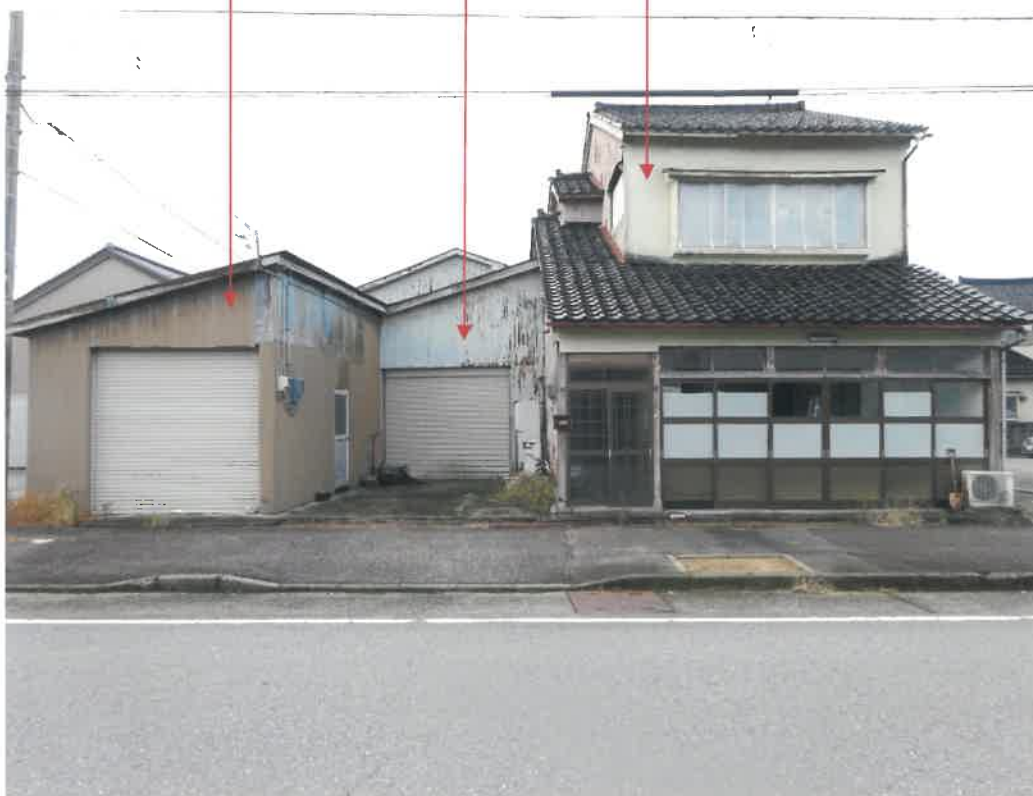
写真 1

未登記附属建物 1

仮設建物

物件3の建物  
(主である建物)

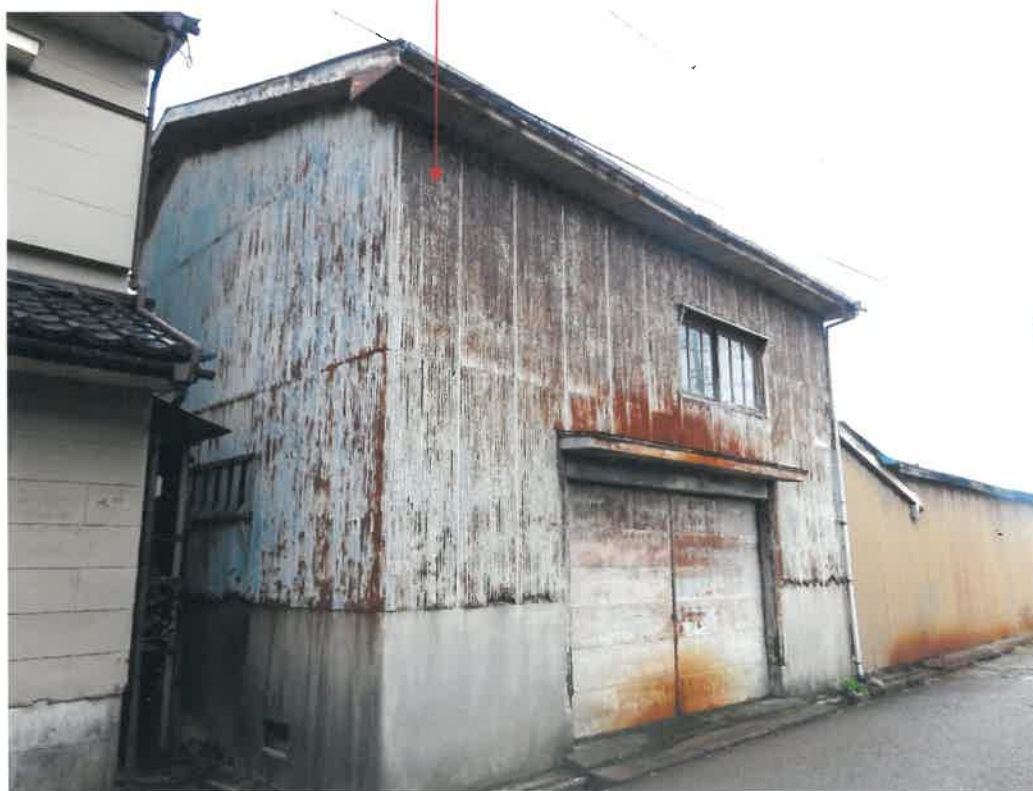
写真 2

- (2) 倉庫1について、外壁トタンの錆等が確認されるなど、経年以上に劣化している建物であると認められた。  
本建物内には、冷凍庫、発泡スチロール箱等の動産類が残置されている。
- (3) 倉庫2について、外壁トタンの錆等が確認されるなど、経年相応に劣化している建物であると認められた。階段は設置されておらず、2階部分には梯子等を使用する必要があるところ、評価人の意見を聴いた上、2階部分に立ち入らないこととした。  
本建物内には、木箱等が多数残置されている。

未登記附属建物 2

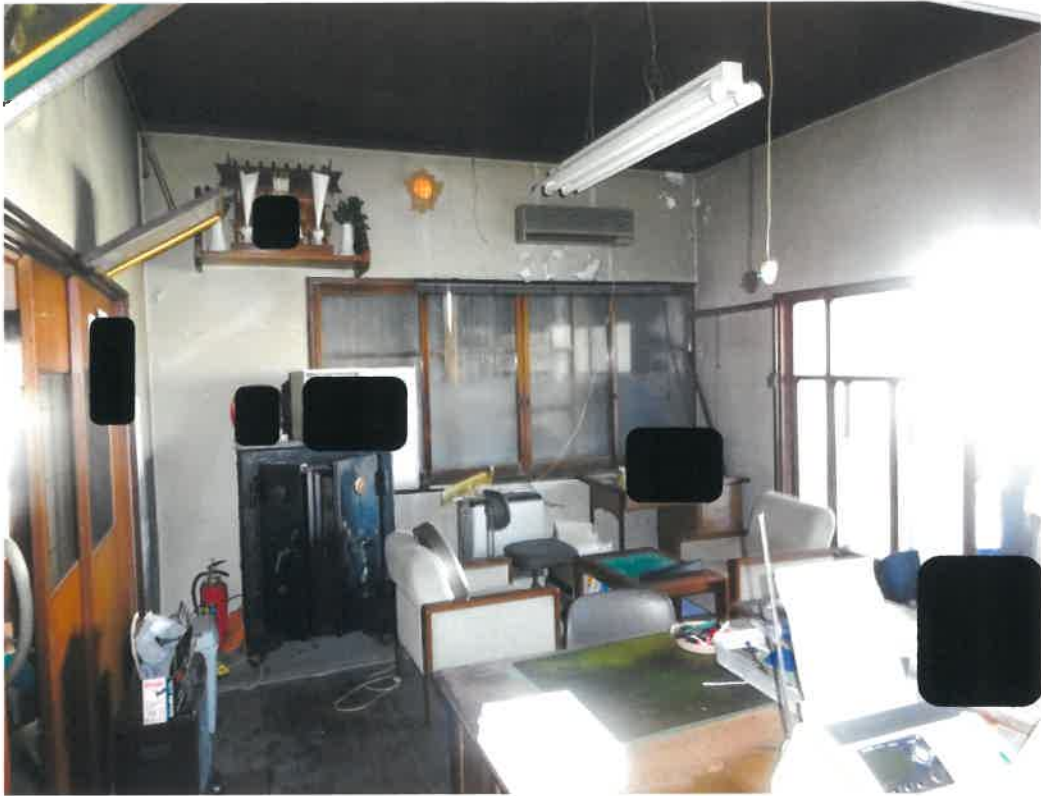
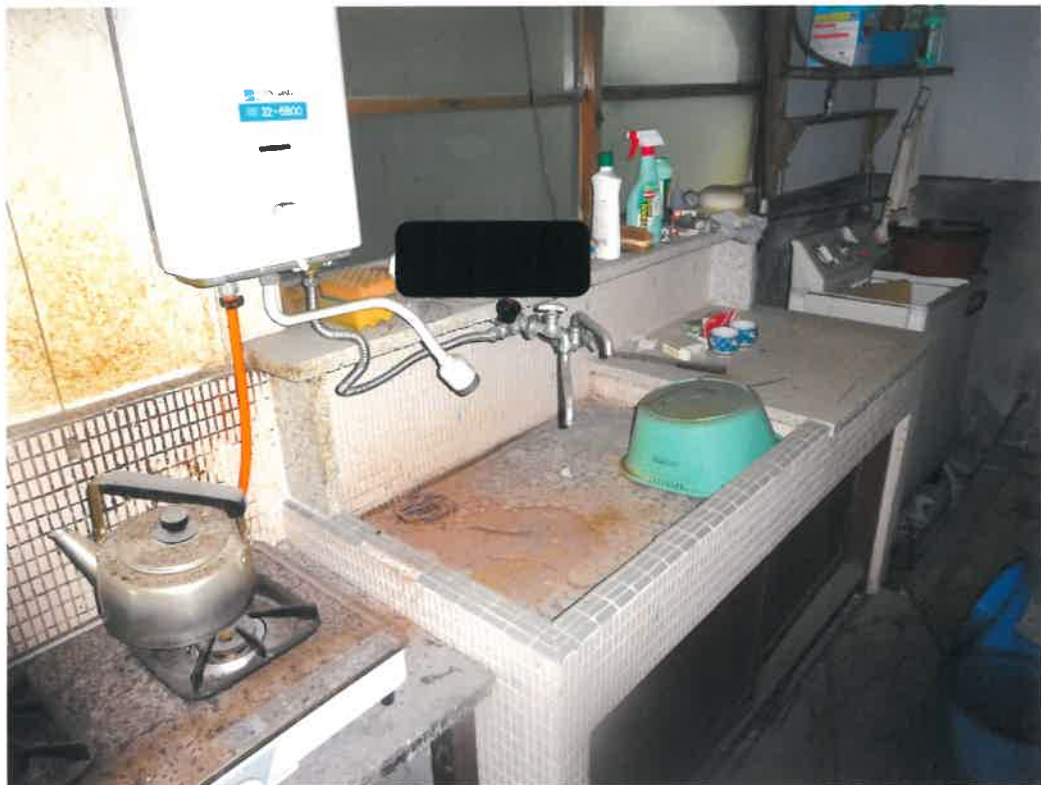
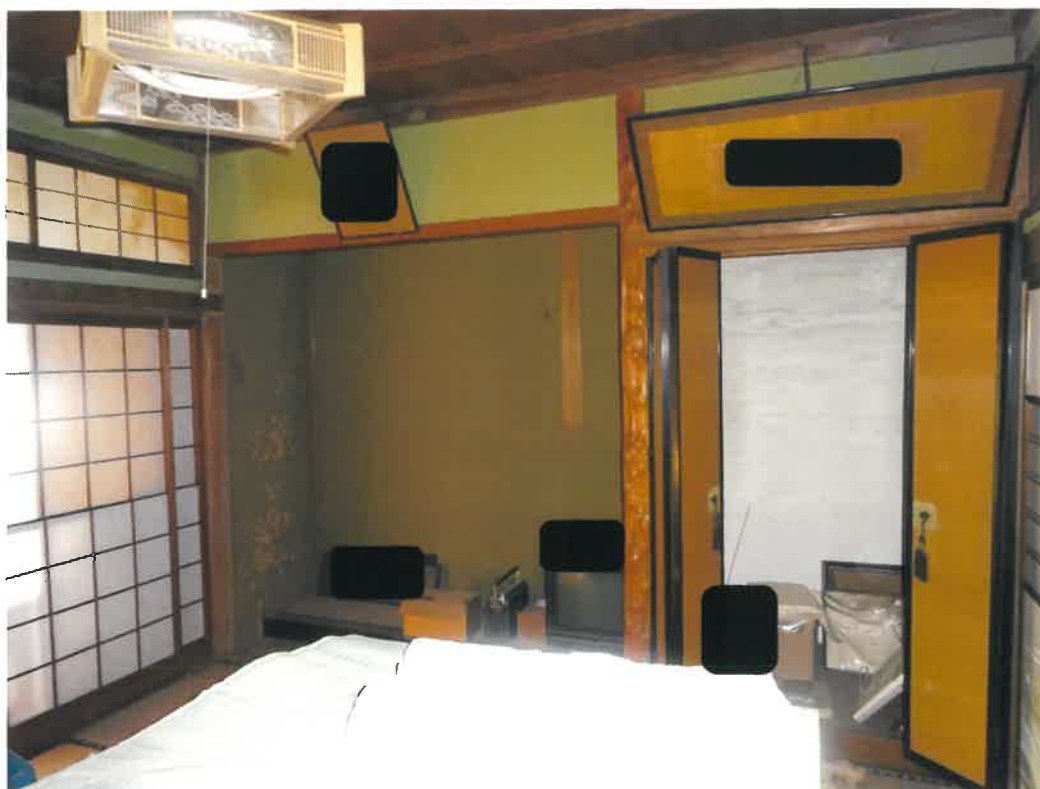
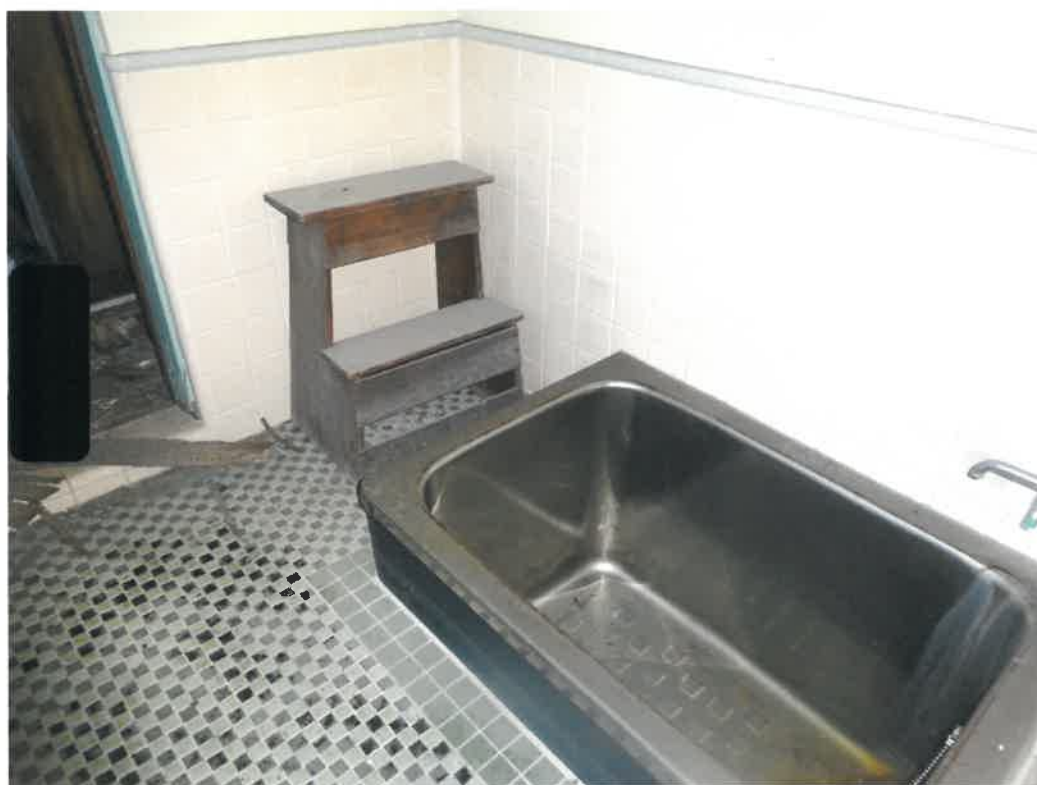
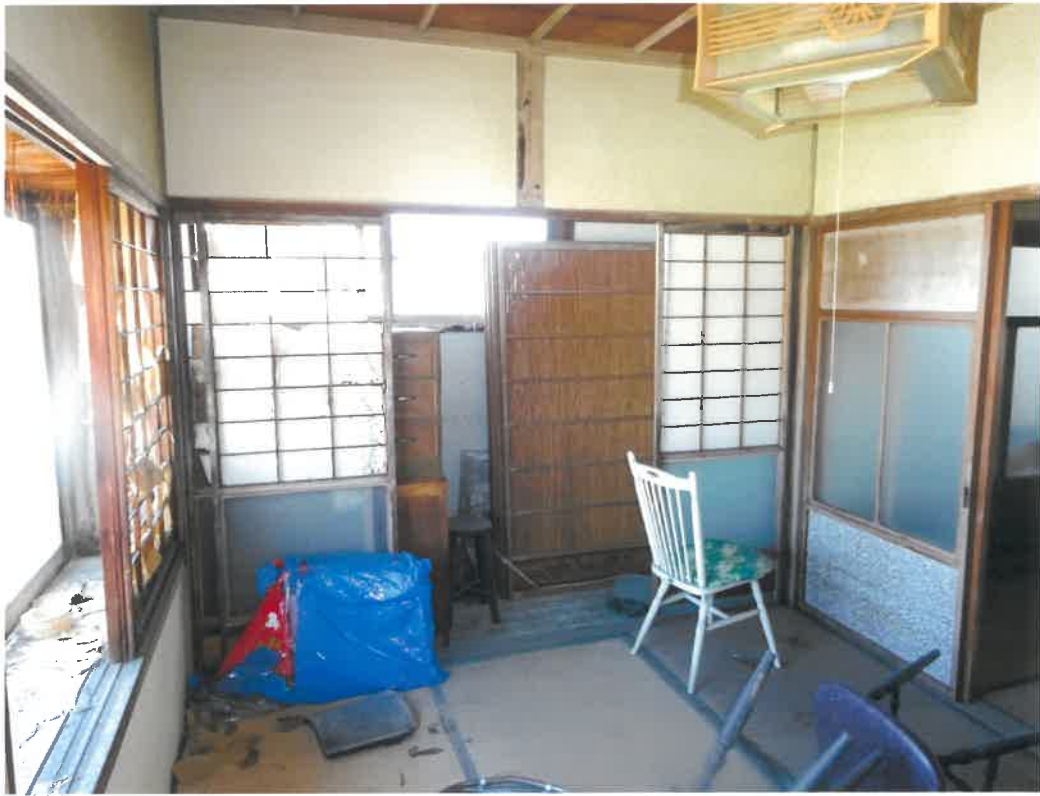
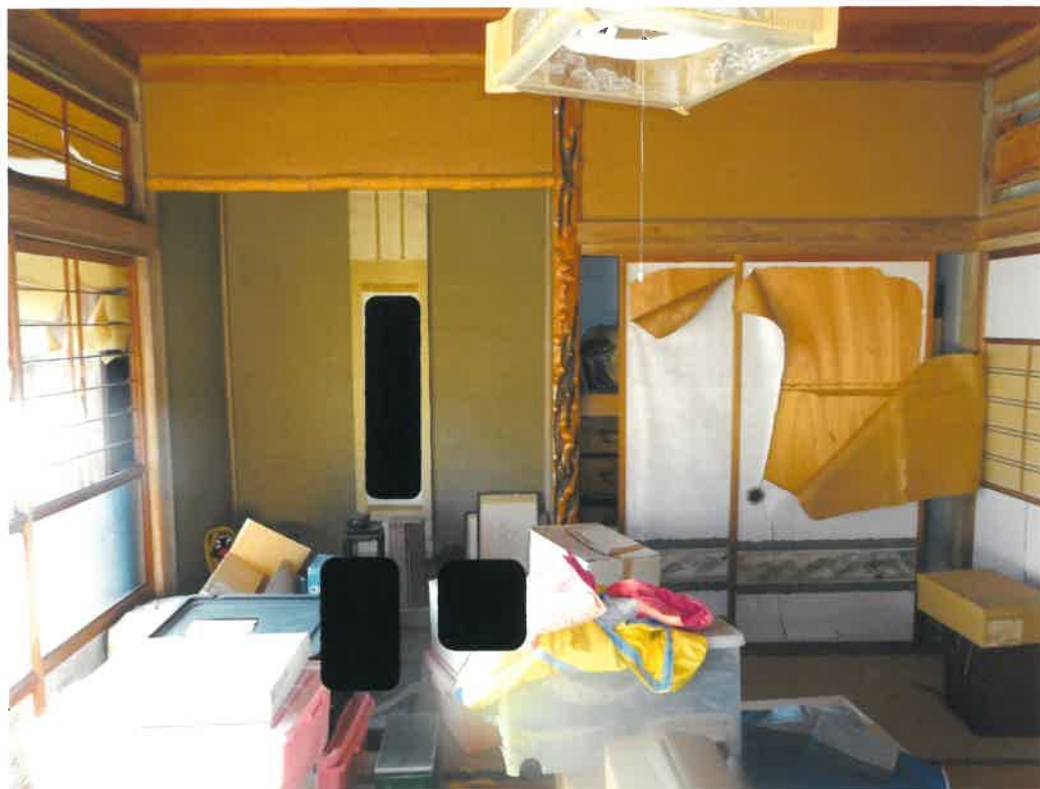
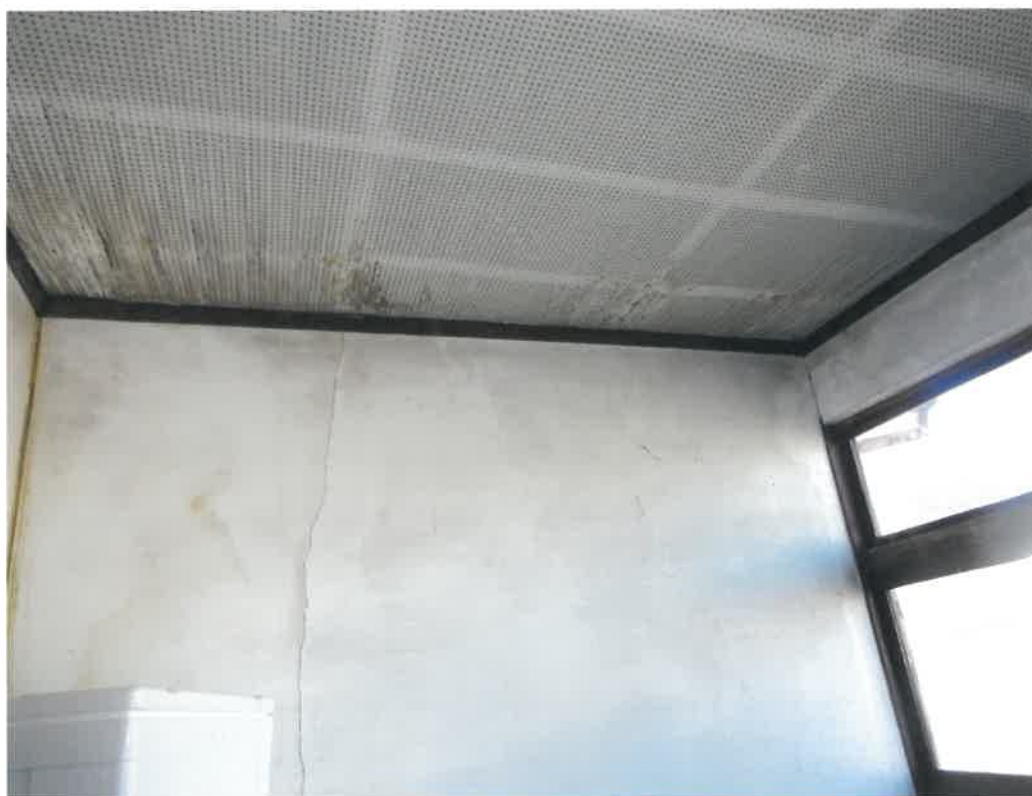
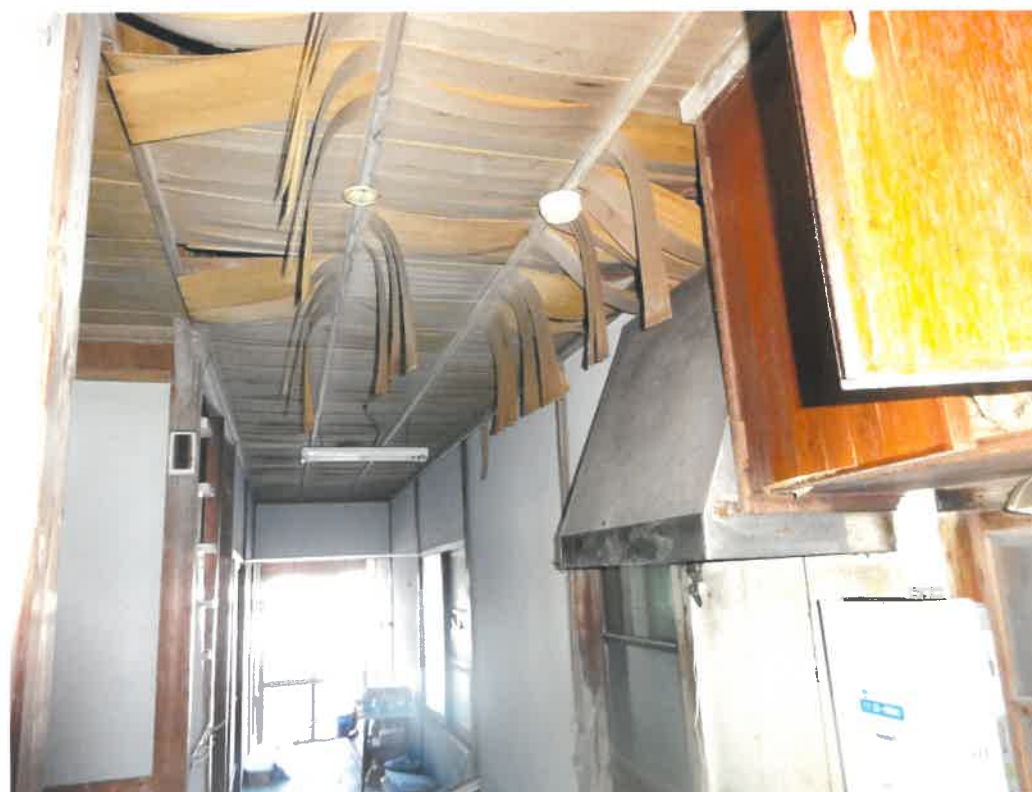
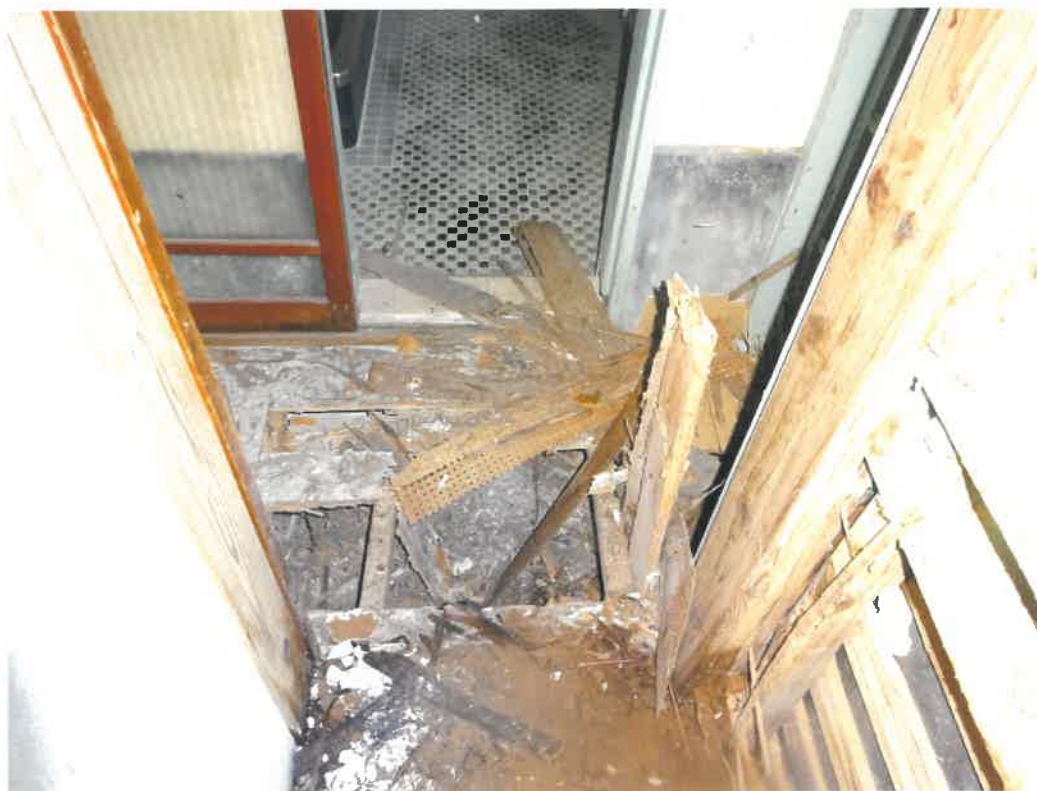
物件3の建物  
(主である建物) (以下同じ)

- 4 本件建物（居宅・事務所、倉庫1及び倉庫2）の立入調査時における状況は次のとおり。
- (1) 居宅・事務所について、1階の北西側玄関の天井板に水シミ跡、カビ跡等が、ミニキッチンに天井板の剥離等が、南側和室の天井板及び内壁に水シミ跡等が、脱衣室の床板に抜落ち等が、広縁の内壁等に損傷等がそれぞれ認められたほか、天井板の劣化、内壁の亀裂、劣化、汚損、屋根瓦等の損傷、外壁トタンの錆等が確認されるなど、経年以上に劣化している建物であると認められた。  
本建物内には、事務机、椅子、テーブル、ソファ、金庫等のほか、タンス類、整理棚類、テーブル類、プラスチックケース類、布団類等の動産が多数残置されている。

| 特記事項 | <p>本件建物の内観については、室内の大半の箇所において損傷、汚損、水シミ跡等が見られ、雨漏りの可能性も極めて高いうえに、室内の全体において動産類、ゴミ等が散乱している状態であることから、本件建物は、経年以上の劣化が見られる状況である。</p> <p>また、水廻り（ミニキッチン、便所、浴室）の動作確認は行っていないものの、不具合または正常に稼働しない可能性が極めて高いうえに、旧式で陳腐化が著しい。</p> <p>以上から、継続利用に当たっては、相当の額のリフォーム費用またはリノベーション費用に加えて、相当の額のゴミ、動産などの撤去費用が発生するものと思われる。</p> | |

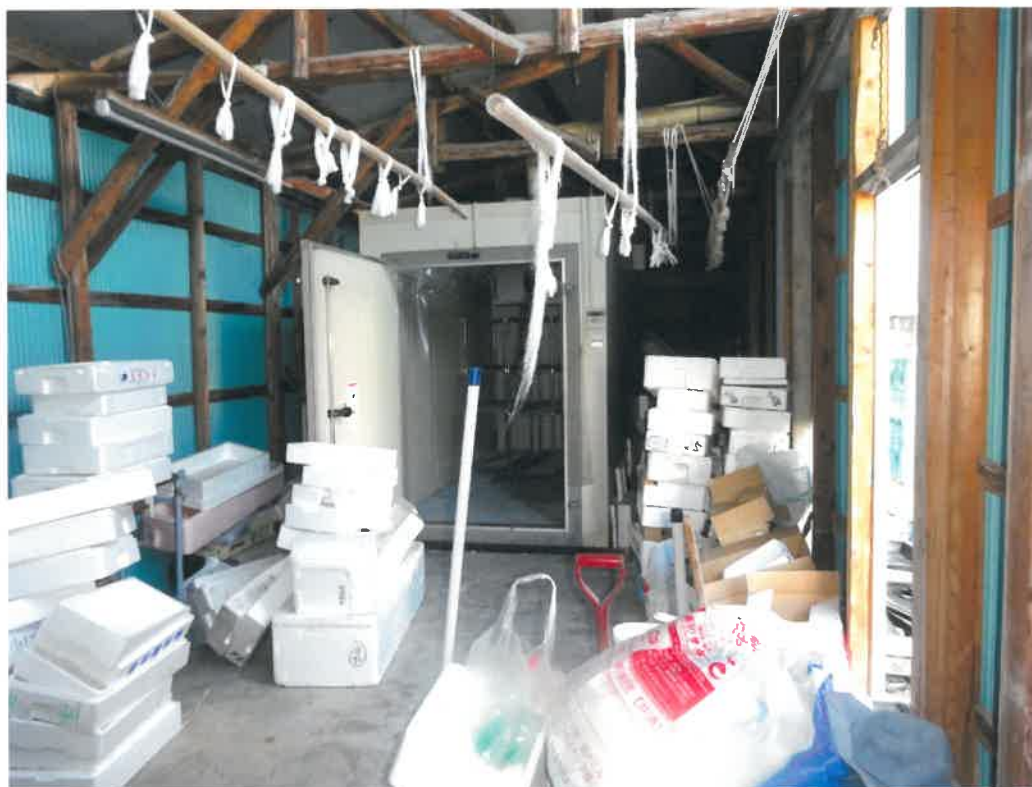
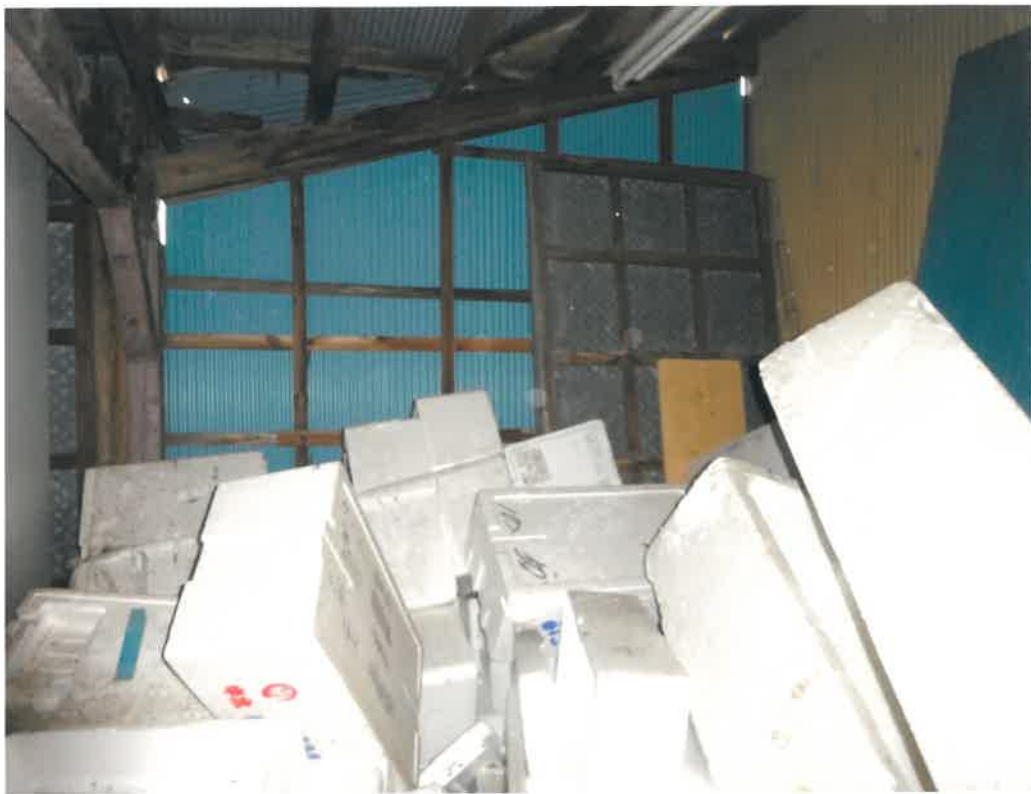
未登記附属建物 1  
(以下同じ)

| 特記事項 | <p>本件建物の内観については、室内全体において損傷、汚損、水シミ跡等が見られ、雨漏りの可能性も極めて高いうえに、室内の全体において動産類（大型冷凍機ほか）、ゴミ、廃材等が散乱している状態であることから、本件建物は、経年以上の劣化が見られる状況である。なお、建物の南西側は外壁がない状態となっている。</p> <p>以上から、継続利用に当たっては、相当の額のリフォーム費用に加えて、相当の額のゴミ、動産などの撤去費用が発生するものと思われる。</p> <p>対象建物の南西側には、対象建物に接着した仮設物置が見られる。（「土地建物位置関係図」参照）</p> <p>仮設物置内には大型の冷凍庫が残置されているうえに、室内には多数のゴミ、廃材が残置されている。</p> | | |

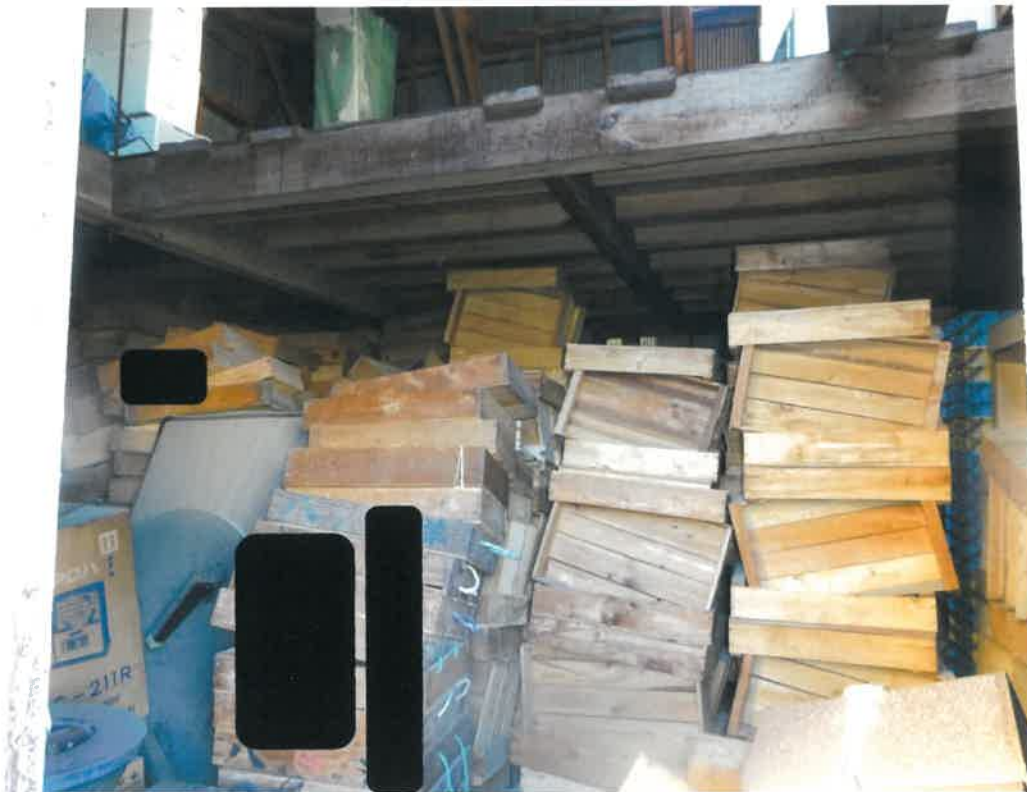
写真 14

未登記附属建物2

| 特記事項 | <p>本件建物の内観については、室内全体において損傷、汚損、水シミ跡等が見られ、雨漏りの可能性も極めて高いうえに、室内の全体において動産類、ゴミ、廃材等が散乱している状態であることから、本件建物は、経年相応の劣化が見られる状況である。</p> <p>なお、本件建物には階段がない構造となっており、別途梯子等の利用が必要となる。</p> <p>以上から、継続利用に当たっては、相応のリフォーム費用に加えて、ゴミ、動産などの撤去費用が発生するものと思われる。</p> | | |
